# Holsvegen 55

LANGEVÅG

**Innholdsrik boligeiendom med utleiemuligheter  
og stort potensiale**

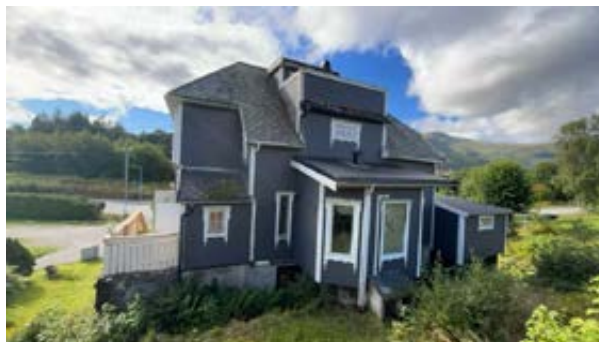
Bildet av taket fra baksiden av boligen.

- Det anbefales å gjennomføre fullstendig utskiftning av takteking, undertak og utvendige beslag, samt utbedre alle observerte skader og mangler, inkludert manglende og defekte takstein og hull i teking og beslag. Dersom tiltak ikke iverksettes, er det betydelig risiko for vanninntrenging, fuktskader og påfølgende råte- og sopp-skader i takkonstruksjonen og tilstøtende bygningsdeler. Dette kan medføre økte vedlikeholdskostnader og redusert levetid for bygningen. Det anbefales at videre undersøkelser og utbedringer utføres av kvalifisert fagperson under forsvarlige sikkerhetsforhold, da tilstanden kun er vurdert fra bakkenivå og det kan foreligge ytterligere skjulte skader.

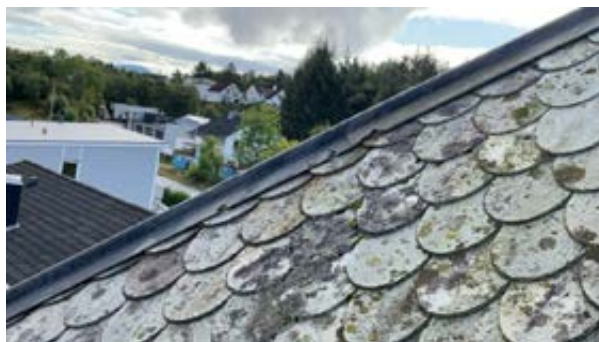
Rust-/ korrosjonsskader i beslag og det er hull i disse.

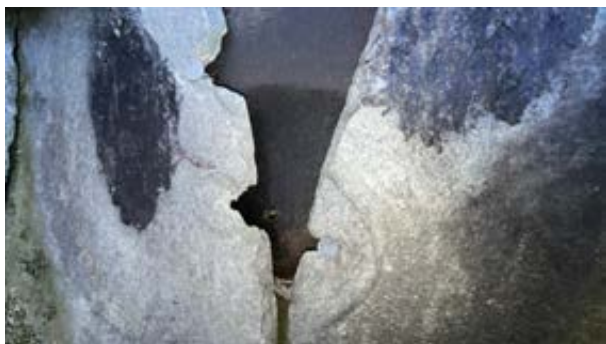
En takstein som er borte og det er synlig hull i undertaket.

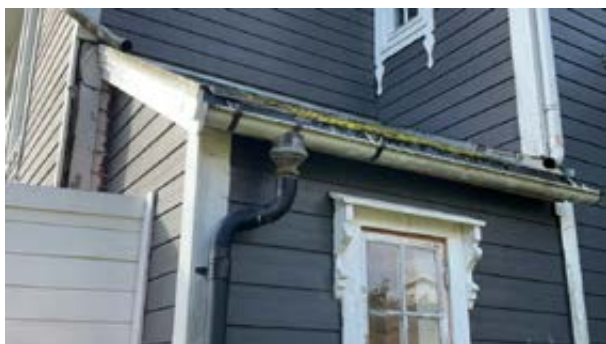
Eldre overgang fra takrenne til nedløp.

- Manglende bortledning av vann fra taknedløp bør utbedres for å unngå fuktskader i mur og nærliggende konstruksjoner. Det anbefales å overvåke tilstanden jevnlig, da mer enn halvparten av forventet brukstid for renner, nedløp og beslag er passert, og skjulte følgeskader kan ikke utelukkes.
- Utskifting av renner, nedløp og beslag bør vurderes i forbindelse med eventuell utskifting av takteking.

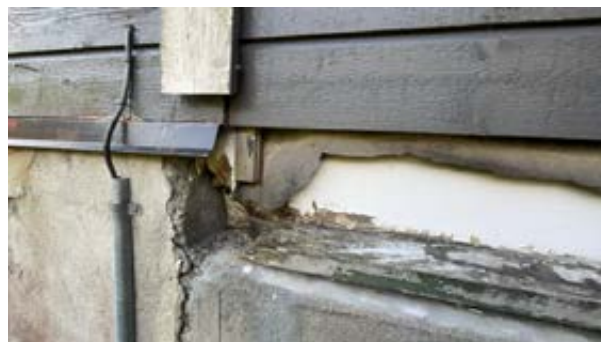
Råteskader.

- Kledning og veggkonstruksjon bør utbedres for å hindre ytterligere råteskader og forringelse av treverket.
- Det anbefales å etablere tilstrekkelig lufting bak kledningen for å redusere risikoen for fukt- og råteskader i konstruksjonen.
- Overflatebehandling av kledningen bør utføres for å beskytte mot værpåvirkning.
- Manglende tiltak kan medføre økt risiko for skjulte følgeskader og ytterligere skade på både kledning og underliggende konstruksjoner.
- Omfanget av skadene er ikke endelig avklart, og skjulte skader kan ikke utelukkes.

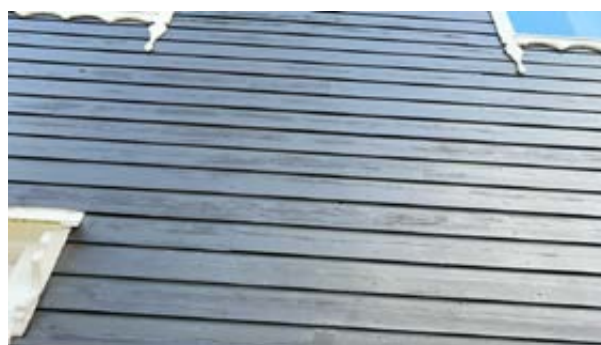
Bilde er fra vestvegg, men kledningen er jevnt over slitt.

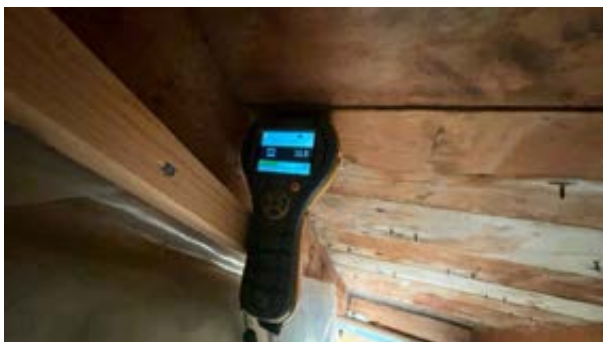
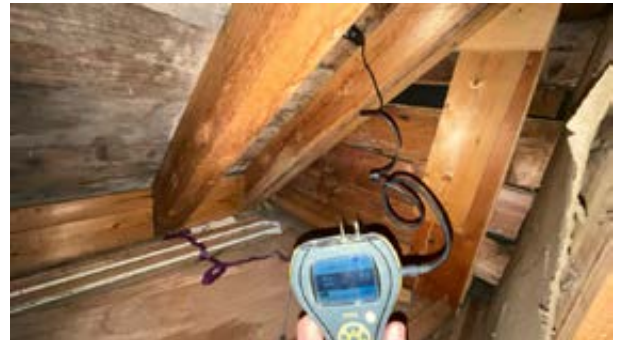
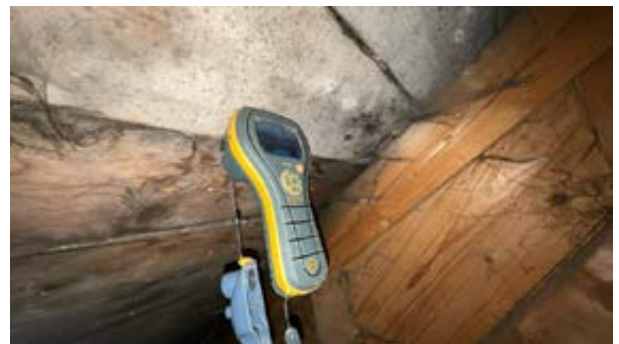
- Det er fra loft/kryploft påvist indikasjoner på at det er punktering av dampsperre, som medfører svekket effekt av dampsperrerefunksjonen.
- Det er ingen lufting i konstruksjonen.
- Det er påvist fuktskjolder/skader i takkonstruksjonen.

- Det bør etableres tilfredsstillende lufting i takkonstruksjonen for å hindre opphopning av fukt, som kan føre til råte- og fuktskader. Det anbefales å utbedre eller etablere dampspærre og isolasjon for å redusere risikoen for kondensering og ytterligere skader i takkonstruksjonen.
- Ytterligere undersøkelser bør gjennomføres for å avdekke eventuelle skjulte skader, spesielt i områder med begrenset tilkomst.
- Kostnadsestimatet er usikkert, da omfanget av eventuelle skjulte skader ikke er kjent.
- Mye av arbeidet kan utføres i forbindelse med eventuell takutskifting.

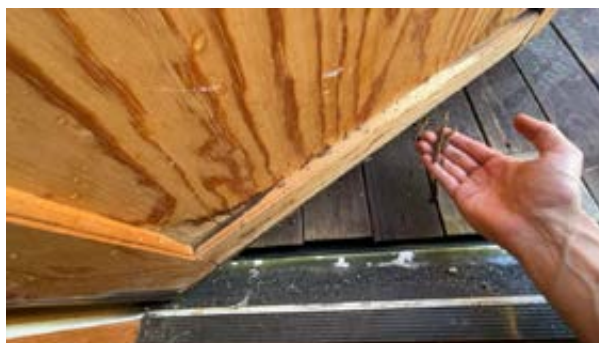
Terrassedøren på loftet har råteskader.

- Det bør foretas utbedring eller utskifting av dører med fukt- og råteskader for å hindre videre forringelse av dør og tilstøtende konstruksjoner.
- Dersom tiltak ikke iverksettes, kan det oppstå ytterligere skader, inkludert skjulte følgeskader, som kan medføre økte kostnader for utbedring.

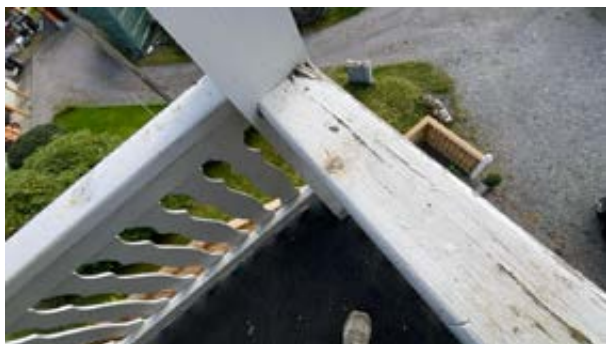
Eksempel på værslitt rekkverk.

- Det bør gjennomføres ytterligere undersøkelser av tekkingen som er skjult under terrassebordene, spesielt på terrassen som ligger over badet, for å avdekke eventuelle skader eller lekkasjer. Manglende utbedring kan føre til skader i konstruksjonen og forkortet levetid.
- Værslitt og oppsprukket trevirke bør utbedres eller skiftes ut for å hindre videre forringelse og redusere risikoen for råteskader.
- Rekkverkshøyder som ikke tilfredsstillers dagens krav utgjør en sikkerhetsrisiko, men det er ikke krav om utbedring til dagens standard. Rekkverkene bør likevel vurderes utbedret for å øke sikkerheten.

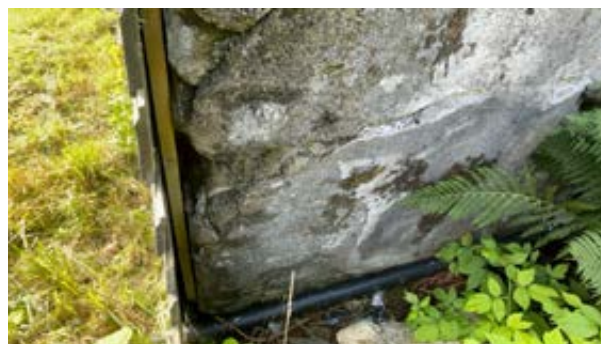
Bakkant av trappen. Det er observert noen sprekker. Omfanget er ikke avklart.

- Vi anbefaler å foreta en grundigere kontroll av betongen under trevirket for å avdekke omfanget av sprekke. Dersom det er betydelige sprekker, kan vanninntrenging og vekster føre til ytterligere forringelse av konstruksjonen, noe som kan svekke trappens bæreevne og sikkerhet.
- Rekkverkshøyden bør vurderes økt for å tilfredsstillers gjeldende forskriftskrav og ivareta sikkerheten, da for lavt rekkverk øker risikoen for fallulykker.

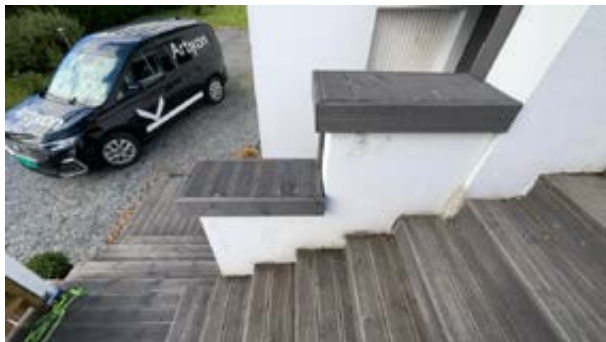
Disse møtekommer ikke dagens krav til rekker og de er lette å klatre på.

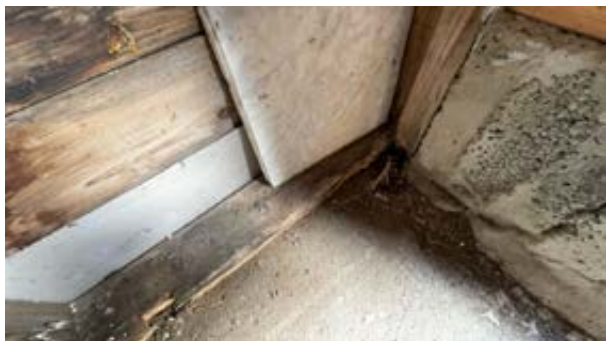
Råteskade.

- Råteskadede konstruksjoner må skiftes ut for å hindre videre utvikling av råte og svekkelse av bæreevnen.
- Det bør også iverksettes tiltak for å utbedre årsaken til fuktinntrengningen, slik at nye skader unngås. Dersom tiltak ikke gjennomføres, vil det være økt risiko for ytterligere råteskader, soppvekst og forringelse av konstruksjonens levetid.

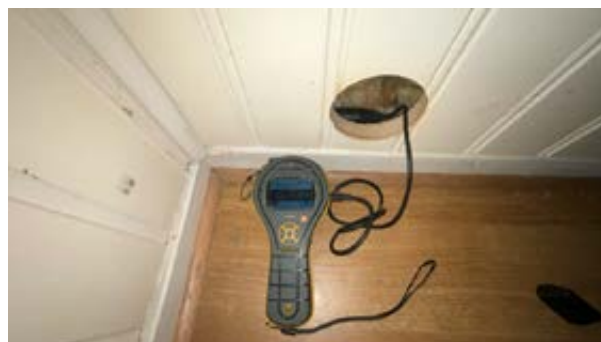
Svartpapp

- Ved rehabilitering eller fornying bør svartpapp fjernes, og veggen bygges opp etter dagens anbefalinger for å redusere risiko for fuktskader og videre skadeutvikling.

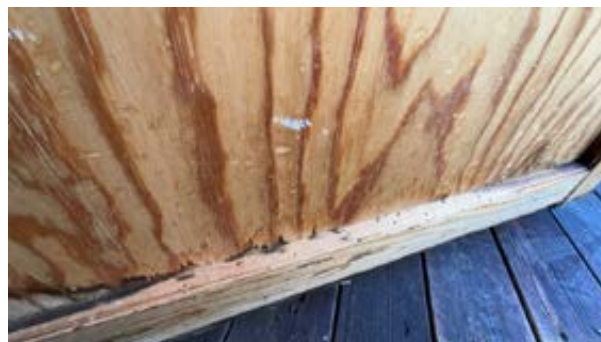
Hull etter borebiller.

- Det anbefales å kontakte et skadedyrfirma for nærmere undersøkelse og eventuell behandling, da det er observert tegn til stripet borrebille og mulig aktivitet av mus.

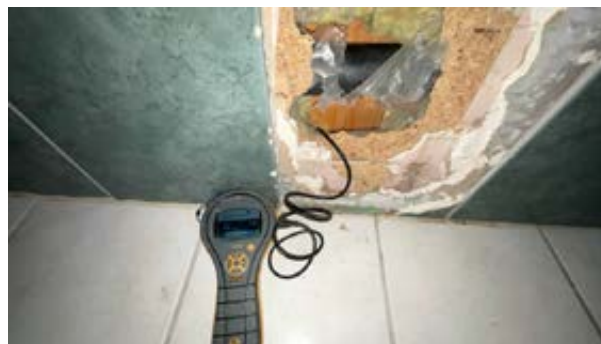
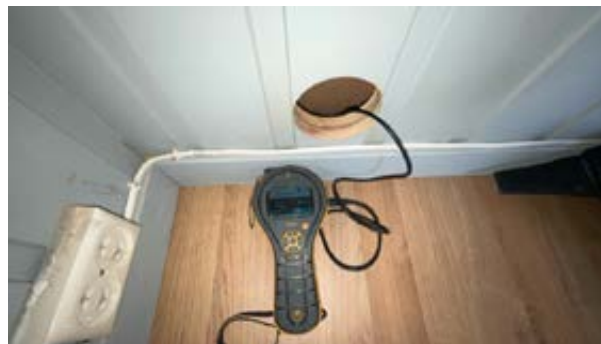
- Dersom fuktproblemet ikke utbedres, kan det føre til mugg- og råteskader i konstruksjonen, noe som kan svekke byggets bæreevne og gi dårlig innemiljø.

- Det bør gjennomføres grundigere undersøkelser av veggene for å avdekke omfanget av fuktskaden og eventuelle skjulte skader, spesielt med tanke på lekkasje fra avløpsrøret fra vaskerommet.

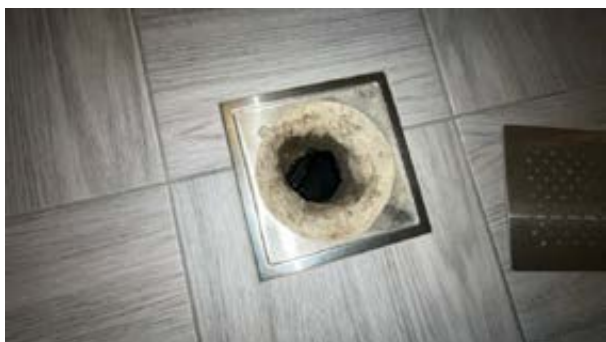
Det kan ikke sees tegn til membran i sluk.

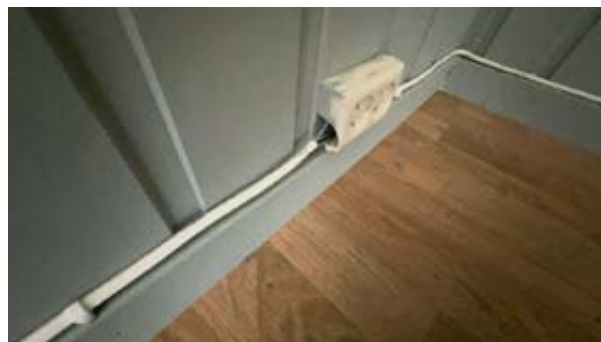
Skade på stikkontakt.
