# Kaptein Bødtkers gate 34A

KRISTIANSUND N

Befaringsdato: 01.12.2025

# Tilstandsrapport

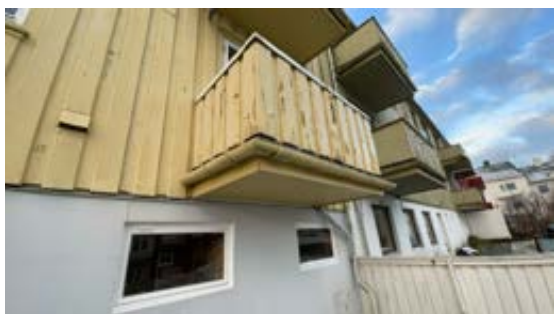
- Det er ingen eller liten lufting i nedre kant av kledning mot grunnmur.
- Det er påvist spredte råteskader i bordkledningen.

Råteskader i kledning på veranda og vegg mot øst.

- Det bør foretas tiltak for å bedre lufting av kledningen.
- Uten tilstrekkelig lufting bak bordkledningen kan fuktighet som trenger inn bak bordene eller gjennom veggen innenfra ikke tørke opp. Dette skaper ideelle forhold for råtesopp og muggvekst.
- Råteskadet trekledning må skiftes ut.
- Råteskader i bordkledningen kan fortsette å utvikle seg både i tilliggende bordkledning og til bakenforliggende veggkonstruksjon, dersom en ikke foretar tiltak.

**Kostnadsestimat: 100 000 - 200 000**

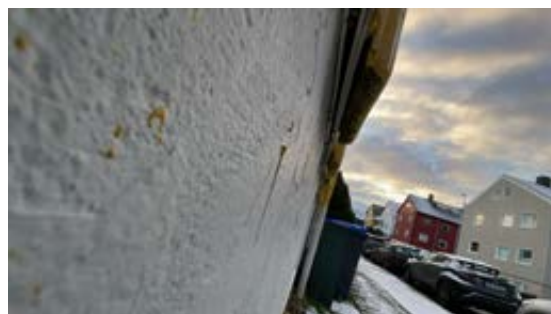
Ikke tilstrekkelig lufting bak kledning og manglende musband.

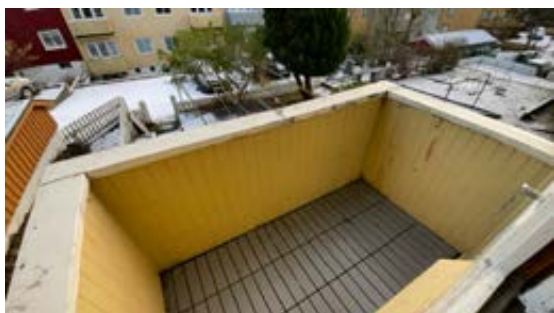
Veranda.

- Mer enn halvparten av forventet brukstid er passert på tettesjikt/membran.
- Det er avvik:

Kledning på rekkverk har synlige råteskader.

Utskiftning av teking/kledning må påregnes.

**Kostnadsestimat: 20 000 - 100 000**

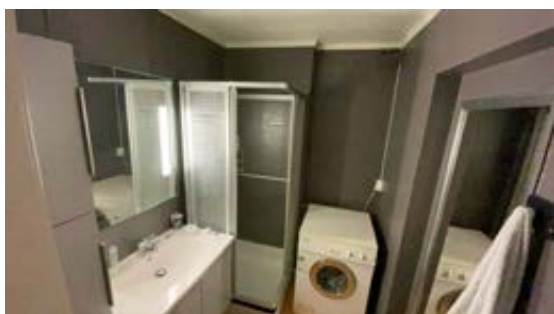
Bad/vaskerom

Aktuell byggeforskrift fra før 1997, uten fremlagt dokumentasjon på utførelse/produkter.  
Grunnet forventet levetid og tilstand på våtrommet, må det forventes total rehabilitering innen rimelig tid.

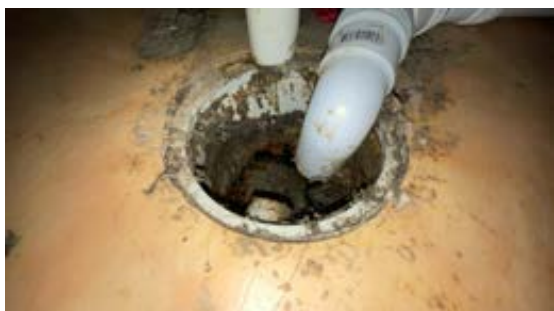
- Det er påvist mangelfull/feil utførelse rundt rørgjennomføringer e.l. som gir fare for fukt i konstruksjonen i våtsone.
- Mer enn halvparten av forventet brukstid er passert på membranløsningen.
- Mer enn halvparten av forventet brukstid er passert på slukløsningen.

Sluk under dusjkabinett.

- Når sluket har begrenset tilgang, er det vanskelig å rengjøre sluket og å inspisere den for å oppdage skader i membranen/fuger rundt sluket, som er avgjørende for å forhindre lekkasjer.
- Eldre sluk av plast er ofte utsatt for lekkasjer og særlig i overganger. Eventuelle lekkasjer kan medføre fuktskader på tiliggende konstruksjoner.
- Det må foretas utbedring for å unngå fuktskader i konstruksjonen.
- Løsningen/utførelsen rundt rørgjennomføringer gir fare for fukt inn i konstruksjoner.
- Konsekvensen er at det kan oppstå fuktskader i konstruksjonen bak overflatematerialet. Vann kan trenge inn gjennom utette rørgjennomføringer og forårsake fuktskader ved fukttilførsel gjennom enten bruksvann eller lekkasjevann.

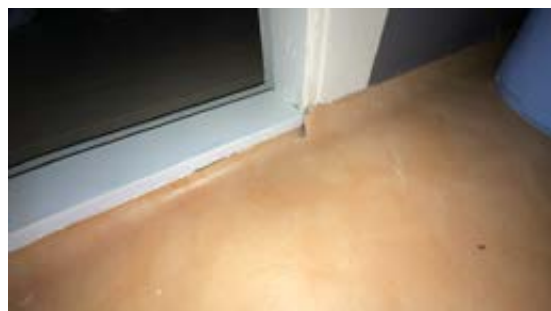
- Det er påvist at gulvoverflaten har sprekker.

Sprekk i belegg/tettesjikt ved dør.

- Overflater må utbedres eller skiftes.
- Sprekker i et vinylbelegg kan føre til at vann trekker ned i gulvkonstruksjonen med påfølgende fukt/råteskader.

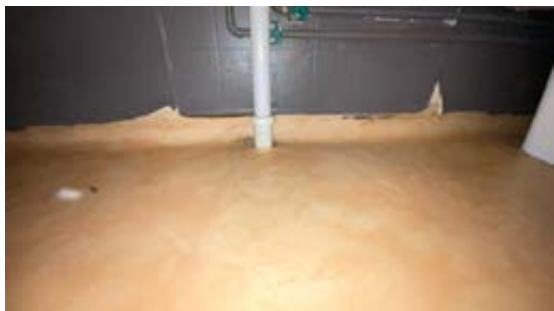
Ikke faglit løsning ved rørgjennomføring av avløpsrør under innredning.

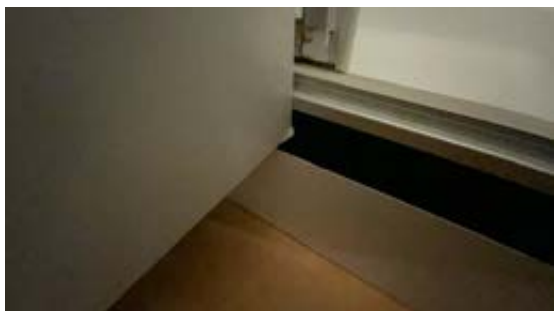
Mindre skade på skapdør.

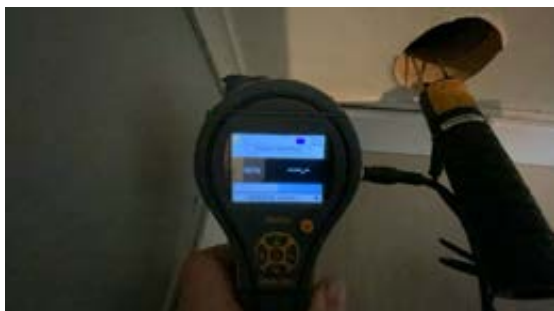
Hulltaking er foretatt ved/i tilstøtende soverom mot vest bak dusjkabinett.

Fuktkvotemåling (vekt%) i konstruksjonen ble målt til under 7.

Måleresultat under 7 vektprosent ved dagens kontrollmåling.

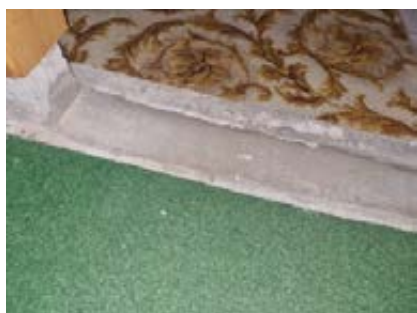
Betongsokkel ved alle vegger.

Oppgradering av våtrom må påregnes.

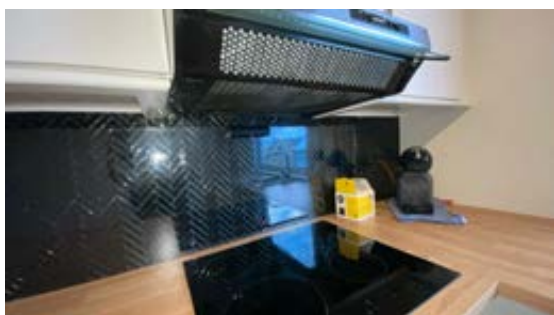
Ventilator med kullfilter.

- Om mulig bør det etableres mekanisk/forisert avtrekk ut fra kokesonen.

Mulighet for etablering via yttervegg.

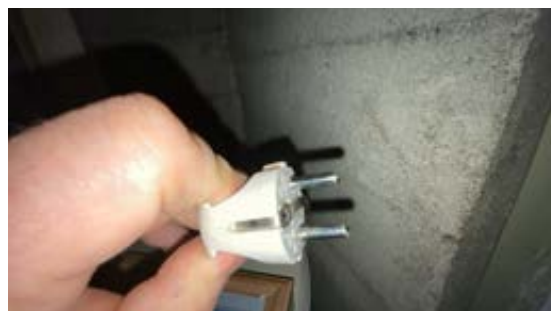
Ingen synlige svimerker på stikk ved dagens befaring.
