# Kornstadveien 204

AVERØY

Befaringsdato: 15.09.2025

Rapportdato: 22.09.2025

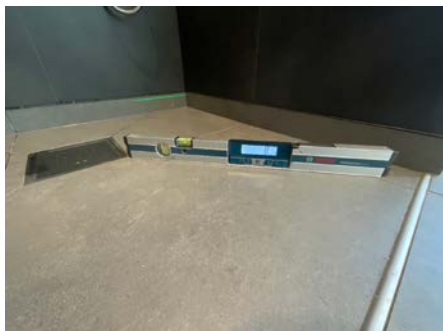
Avvik: Det er påvist avvik på lokalfall rundt sluk. Minimumskrav til lokalfall rundt sluk er 16 mm 80 cm ut fra sluk eller fall på hele gulvet med fallforhold på minimum 1:100.

Avvik på lokalfall i dusjen.

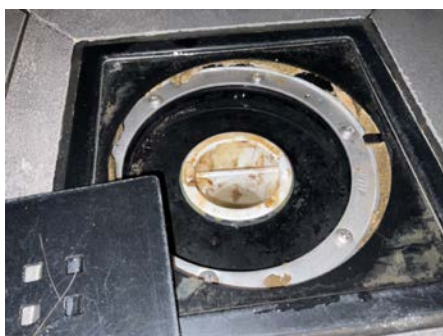
Sluk i dusj.
