# Øvre Nordstranda 33

**Valderøya - Romslig enebolig med nydelig utsikt og garasje i svært barnevennlig område. Renoveringsbehov.**

Befaringsdato: 13.01.2026

Rapportdato: 22.01.2026

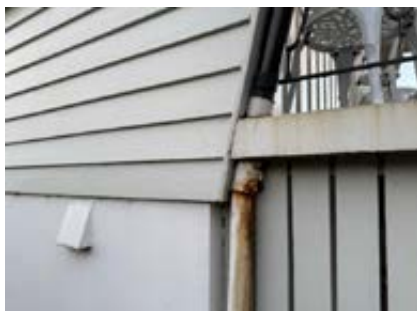
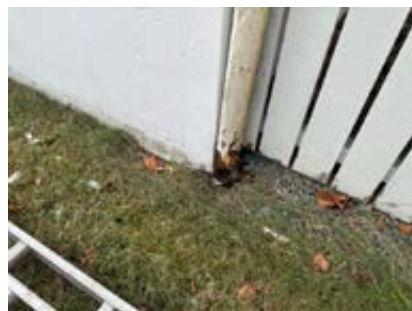
Avvik: Det er ikke tilfredsstillende bortledning av vann fra taknedløp ved grunnmur.

Det er store deformasjoner i renner og nedløp.  
Det er observert rustskader på enkelte nedløp.

Det bør utbedres rustskader på nedløp, og deformerte renner og nedløp bør skiftes ut for å sikre tilfredsstillende bortledning av vann fra taket. Manglende utbedring kan føre til lekkasjer, fuktskader på fasade og grunnmur, samt økt risiko for følgeskader på bygget.

**Kostnadsestimat: 20 000 - 100 000**

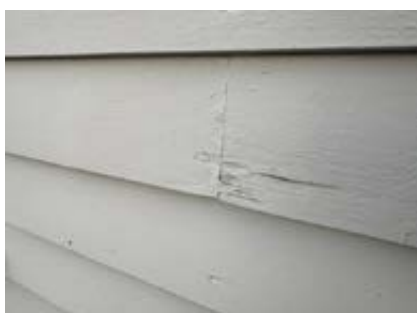
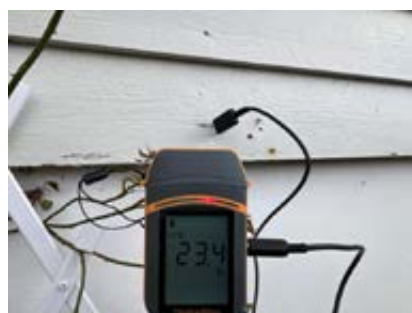
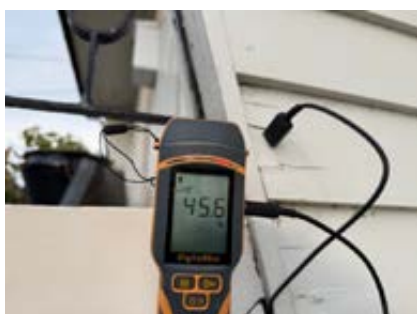
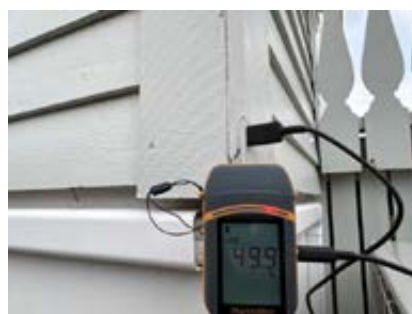
## Veggkonstruksjon

Avvik: Det er ingen eller liten lufting i nedre kant av kledning mot grunnmur.

Det er påvist betydelige råteskader i bordkledningen.

Det er påvist råteskadet kledning flere steder, samt høyt fuktnivå og værslitasje på treverket. Det anbefales tiltak i nær fremtid for å utbedre skadene.

Tiltak bør iverksettes snarlig for å unngå forverring av skadene og økte utbedringskostnader.

**Kostnadsestimat: 100 000 - 200 000**

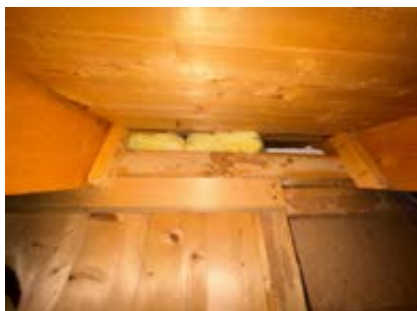
## Takkonstruksjon/Loft

Isolasjonen ligger helt opptil undertaket, noe som kan medføre kondens- og fuktproblematikk.

Det er spor etter tidligere fuktskade, men det ble ikke målt fukt under befaringen.

Isolasjonen bør tilpasses slik at det oppnås tilstrekkelig lufting mellom isolasjonsmaterialet og undertaket. God ventilasjon i dette hulrommet er viktig for å lede bort fuktig luft og redusere risikoen for kondensdannelse, som over tid kan føre til råte og andre fuktskader.

Området der det tidligere har vært fuktskade bør overvåkes jevnlig for å oppdage eventuelle endringer eller tegn til ny fukt. Det er imidlertid sannsynlig at skaden har oppstått før den nye taktekingen ble lagt, og at årsaken nå er utbedret.

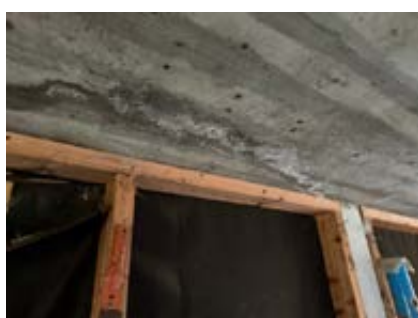
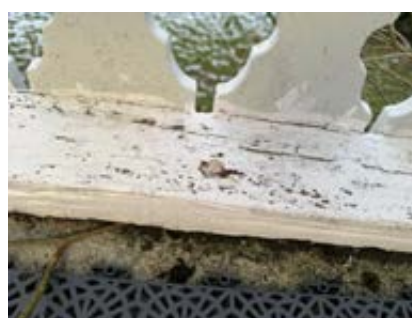
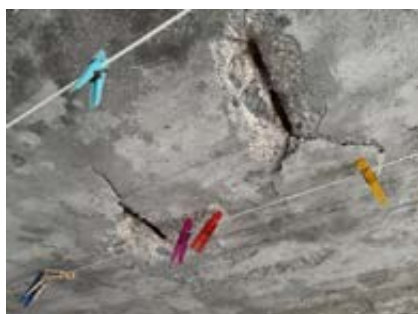
Avvik: Det er påvist fukt-/råteskader i konstruksjonen.

Det er påvist råteskader og værslitasje på rekkverket.

I redskapsboden under balkongen er det tegn til at dekket ikke er tett, og det er synlig rustet armering i dekket.

Manglende utbedring kan føre til økt risiko for personskade, ytterligere råteskader og redusert levetid for konstruksjonen.

**Kostnadsestimat: 20 000 - 100 000**

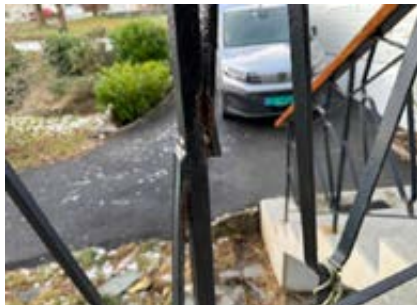
## Utvendige trapper

Det er påvist rustskader på rekkverket.

Rustskader på rekkverket bør utbedres for å forhindre videre korrosjon og svekkelse av konstruksjonen, noe som kan medføre redusert sikkerhet og levetid for rekkverket. Ved montering av nytt rekkverk må gjeldende krav følges.

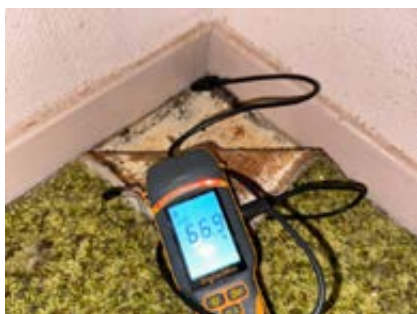
I kjelleren er det påvist forhold som tilsier at det ikke er fuktsikring mot grunnen. Det er registrert høye fuktverdier i dekke og fukt under gulvbelegg.

Det anbefales å etablere tilfredsstillende fuktsikring mot grunnen i kjelleren, da manglende fuktsikring og påviste høye fuktverdier kan føre til skade på konstruksjonen, dårlig inneklima og økt risiko for sopp- og muggdannelse. Bruken av kjelleren er avgjørende når tiltak er nødvendig.

**Kostnadsestimat: 20 000 - 100 000**

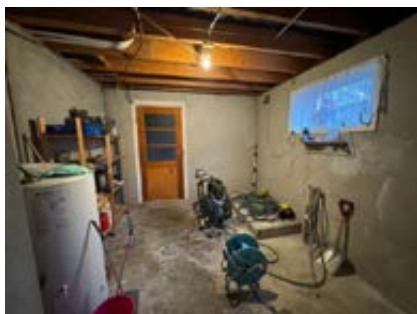
## KJELLER > VASKEROM

Avvik: Våtrommet må oppgraderes for å tåle normal bruk etter dagens krav.

Våtrommets tettesjikt og våtsone bør oppgraderes og dokumenteres i henhold til gjeldende forskrifter, for å sikre at rommet tåler normal bruk som vaskerom og for å redusere risikoen for fuktskader på tilstøtende konstruksjoner. Manglende oppgradering og dokumentasjon medfører økt risiko for lekkasjer og skader som kan oppstå plutselig og uten forvarsel.

**Kostnadsestimat: 200 000 - 500 000**
