# Hostadmarka 22

**Bud- Enebolig over to plan, 3 soverom og garasjeplass! Oppgraderingsbehov.**

# Tilstandsrapport

## ENEBOLIG

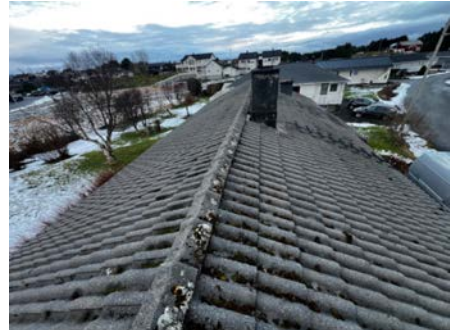
Avvik: Både takteking og undertak har passert mer enn halvparten av forventet teknisk levetid. Det er registrert enkelte knekte og sprukne taksteiner, samt slitasje og begroing på takflaten. Teknisk levetid for betong takstein er satt til 30-60 år, restlevetiden er usikker.

Oversiktsbilde av takteking.

Slitasje og skader på taksteinen kan medføre redusert beskyttelse mot nedbør og økt risiko for fuktinntrengning over tid. Knekte taksteiner kan gi vanninntrengning til undertaket, noe som kan føre til fuktskader i takkonstruksjonen dersom forholdet ikke utbedres. Risikoen for fremtidige lekkasjer og følgeskader vurderes som økende. Knekte og skadde taksteiner bør skiftes ut. Det anbefales regelmessig kontroll og vedlikehold av takflaten. På grunn av alder og samlet tilstand må det påregnes full utskifting av takteking, og eventuelt undertak, innen overskuelig tid.

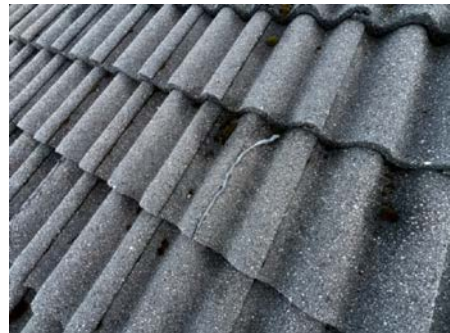
Eksempel på sprukket takstein.

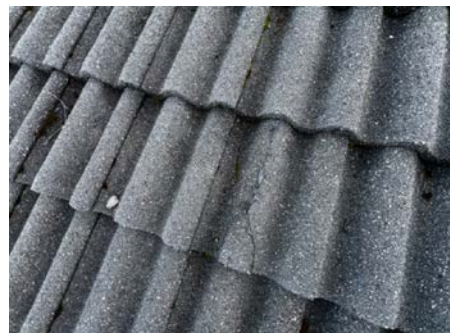
Eksempel på sprukket takstein.

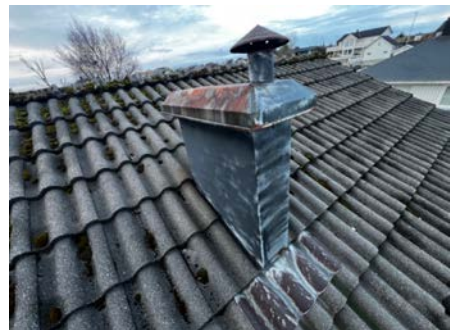
Ved luftehatten er det utslag på fukt i undertaket, ingen synlige lekkasjepunkt, kan være forårsaket av kondens.

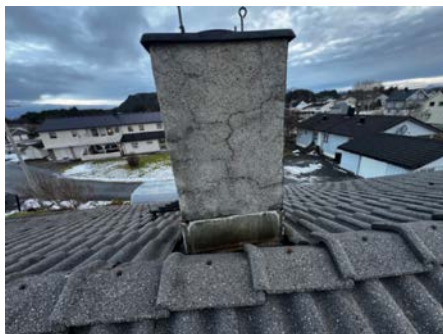
Avvik: Skorstein over tak er kun delvis kledd med pipebeslag i nedre del og er ikke heltrukket. Skorsteinen mangler kappe/pipehatt for beskyttelse mot nedbør. Det er registrert oppsprukket puss i pipeløpet over tak, noe som indikerer aldring og værpåvirkning. Løsningen gir økt eksponering for regn og fukt.

Oversiktsbilde av skorstein over tak.

Det anbefales og montere heldekkende beslag/pipehatt over skorsteinen, dette er et område med økt risiko for fuktgjennomtrenging.

Mangelfull beskyttelse kan føre til fuktinntrenging i skorsteinen, med risiko for frostsprengning, videre nedbrytning av puss og murverk samt mulig fuktoverføring til tilstøtende takkonstruksjon. Over tid kan dette medføre økte vedlikeholds- og utbedringskostnader. Det anbefales å montere heldekkende pipebeslag og pipehatt/kappe for å sikre tilfredsstillende beskyttelse mot nedbør. Tiltakene vil redusere risiko for fuktskader og forlenge skorsteinens levetid.

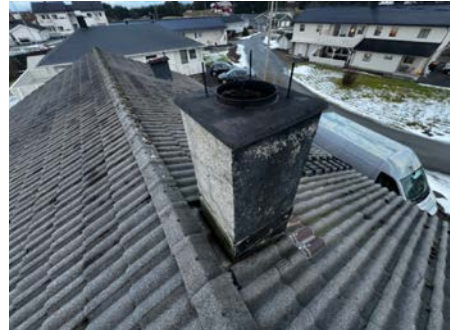
Oversiktsbilde av skorstein over tak.

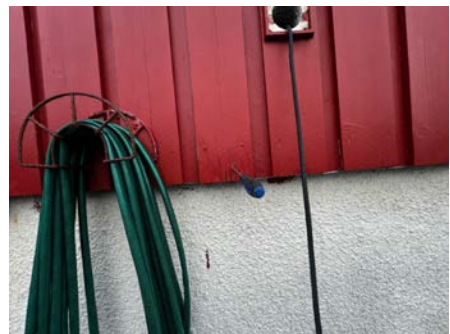
Avvik: Bordkledningen er i hovedsak fra byggeår og fremstår stedvis værslitt. Det er ikke montert musesperre i nedkant av kledningen. Levegger har omfattende råteskader, og det er påvist råteskader i deler av kledningen på gavlvegg mot garasje. Øvrig kledning fremstår i hovedsak i normal stand sett i forhold til alder.

Råteskadet bord på gavlvegg mot garasje.

Manglende musesperre gir økt risiko for inntrenging av gnagere i veggkonstruksjonen. Råteskader i kledning og levegger kan medføre ytterligere nedbrytning av treverk og i verste fall skade på bakenforliggende konstruksjoner dersom forholdene ikke utbedres. Skadet kledning og råteskadede levegger anbefales skiftet ut. Det bør samtidig monteres musesperre i nedkant av kledningen. Øvrig kledning bør vedlikeholdes med rengjøring, nødvendig utskifting av enkeltbord og overflatebehandling for å forlenge levetiden.

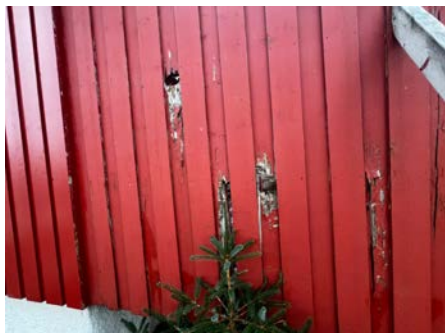
Råteskadet levegg.

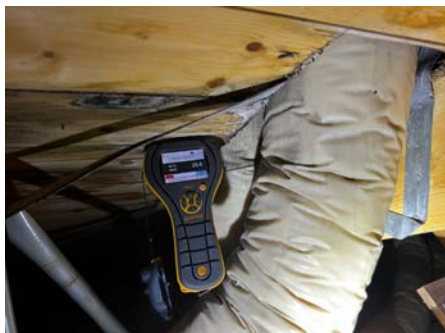
Avvik: Det er registrert høyt fukttinnhold i undertaket ved luftelyre. Ventilasjonskanal tilknyttet kjøkkenventilator er uisolert og ført gjennom kaldt loft, noe som gir økt risiko for kondens. Det er videre påvist mangelfull isolasjon enkelte steder i loftsbejelkelaget, hovedsakelig der det er ettermontert spotlights i stue/kjøkken. Luftespalter/luftesjikt er stedvis deformert eller bøyd, og isolasjon ligger delvis for tett opp mot undertaket, noe som reduserer

Høyt fuktinnhold i undertaket ved luftelyre. Kan være forårsaket av kondens.

Forholdene kan medføre kondensdannelse og forhøyet fuktbelastning på undertak og trekonstruksjoner. Mangelfull isolasjon kan også gi økt varmetap og redusert energieffektivitet. Det anbefales å isolere ventilasjonskanal for kjøkkenventilator. Isolasjonen i loftsbjelkelaget bør etterisoleres der den er mangelfull eller forskjøvet. Luftespalter bør rettes opp og sikres slik at fri lufting opprettholdes mellom raft og møne. Videre anbefales det forbedring av generell lufting av kaldloftet for å redusere risiko for kondens og fuktskader.

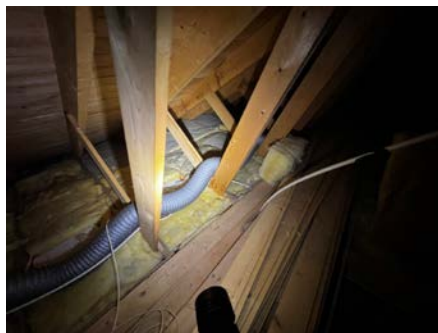
Uisolert ventilasjonskanal tilknyttet kjøkkenventilator. Fare for kondens.

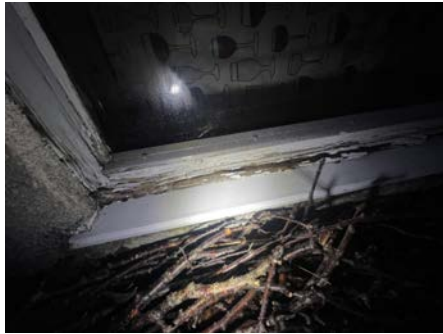
Avvik: Resterende vinduer er malte trevinduer med 2-lags glass fra byggeår. Det er påvist at enkelte vinduer er tunge eller vanskelige å åpne og lukke. Videre er det registrert glassruter som er punktert eller sprukne, samt flere vinduer med fukt- og råteskader i karmene.

Råteskadet kjellervindu.

Vinduene er preget av råte, alder og slitasje. Det anbefales utskifting av berørte vinduer.

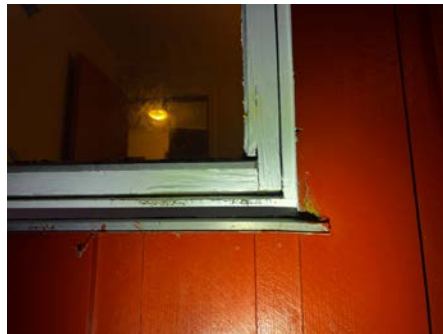
Råteskadet vindu i soverom.

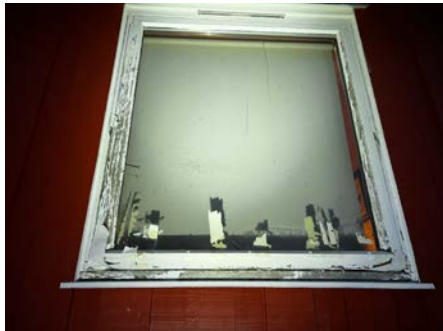
Råte og fuktskadet vindu.

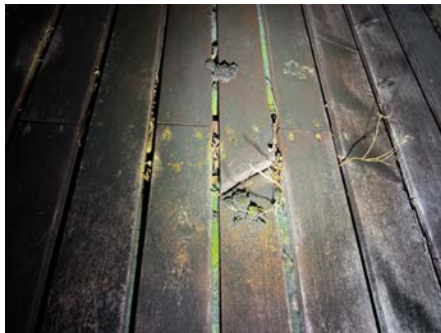
Avvik: Det er påvist fukt- og råteskader i levegger. Veranda med utgang fra soverom har enkel fundamentering, bestående av tresøyler plassert direkte på steiner og berg/fjell, uten forankring eller frostsikring. Markterrasse fremstår med store skjevheter og det er registrert fuktskader i konstruksjonen.

Markterrasse.

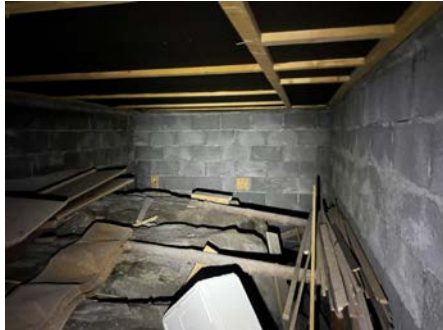
Oversiktsbilde av krypkjeller.

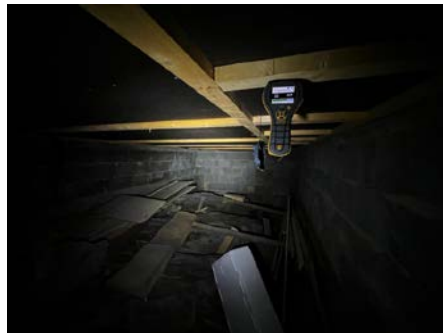
Fuktmåling, ikke over grenseverdier.

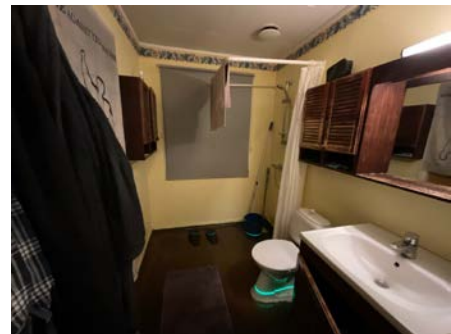
Avvik: Våtrommet må oppgraderes for å tåle normal bruk etter dagens krav. TG 3 er valgt på hele våtrommet på grunn av at badet har behov for total fornying for å gjøre det skadefritt og fuktsikkert. Det er påvist fuktskader i etasjeskiller og vegg mot soverom. Strakstiltak.

Oversiktsbilde av badet.

Påviste fukt- og råteskader indikerer at "tettesjiktet" har sviktet. Skadene kan være mer omfattende enn det som er avdekket ved punktvis kontroll. Det anbefales full rehabilitering av badet med rivning ned til bærende konstruksjoner og oppbygging av nytt våtrom i henhold til gjeldende forskrifter. Videre bør det utføres nærmere undersøkelser av omkringliggende konstruksjoner for å avklare omfanget av fukt- og råteskader før nye arbeider igangsettes.

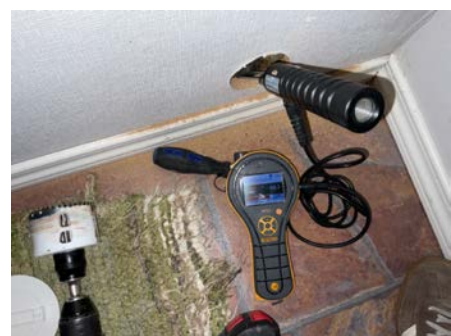
Hulltaking og fuktsøk. Fuktskader i vegg.

- Gjennomføre ytterligere undersøkelser og foreta utbedring av skade.

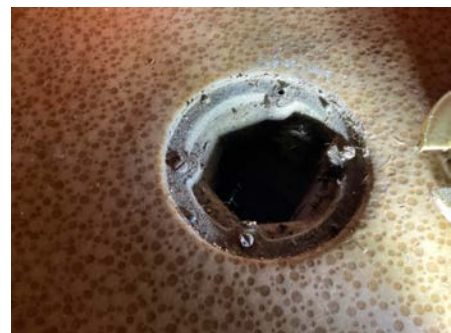
Sluk.

De påviste forholdene gir økt risiko for at vann og fukt kan trenge inn i underliggende og tilstøtende konstruksjoner ved lekkasje eller vannsøl, noe som over tid kan medføre fuktskader. Det anbefales å etablere godkjent tettesjikt på gulv med tette skjølter og oppbrett langs vegger og dørterskel, samt oppgradere vegger i våtsone med godkjent membran og fuktbestandige materialer i henhold til gjeldende krav.

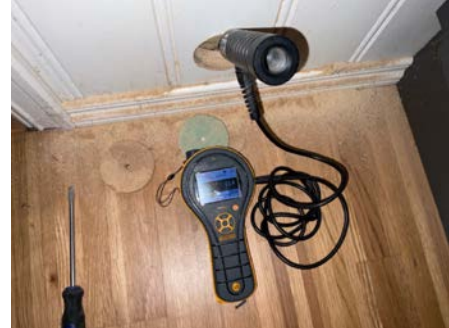
Hulltaking og fuktmåling, ingen fukt eller andre avvik registrert i borehull. Hull blir blendet forsvarlig.
