# Omagata 49A

KRISTIANSUND N

**NY PRIS! Ærverdige enebolig | Flere soverom og to stuer | Klassiske detaljer | Sentral beliggenhet**

Befaringsdato: 17.07.2025

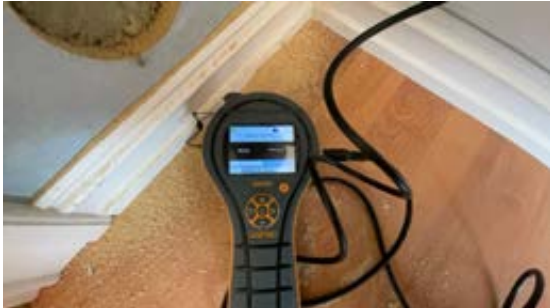
Fuktkvotemåling (vekt%) i konstruksjonen ble målt til under 7.

Piggmåling viste under 7 vekt%.

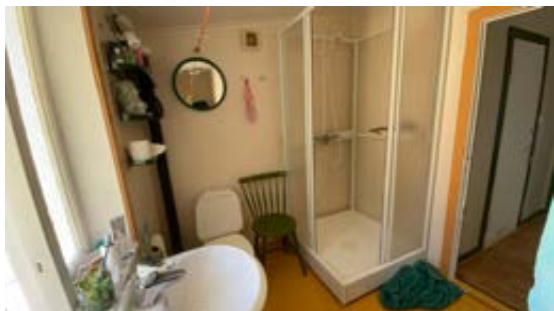
Bad 2. Etasje.

TG3 settes grunnet manglende tettesjikt på gulv og deler av vegger i våtsone. Fare for vannskade ved lekkasjevann til tilstøtende konstruksjoner.

- Våtrommet må totalrenoveres. Alle forhold med tettesjikt, våtsone, sluk m.m. må dokumenteres.
- Våtrommet har behov for omfattende oppgraderinger. For å sikre en løsning som oppfyller gjeldende krav, bør tettesjikt, sluk og røropplegg oppgraderes og dokumenteres.
- Manglende oppgradering av våtrommet medfører høy risiko for at konstruksjonene ikke vil tåle vanlig bruk av vann eller lekkasjer. Selv om det er dusjkabinett, er det fortsatt en betydelig risiko for at våtrommets konstruksjoner ikke tåler lekkasjer. Dette kan føre til fuktskader på tilstøtende konstruksjoner.
