# Storenggata 10A

KRISTIANSUND N

Befaringsdato: 22.09.2025

Rapportdato: 26.09.2025

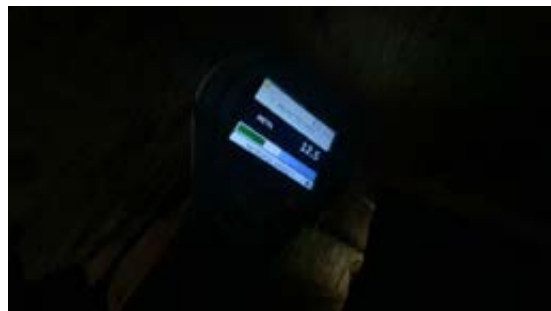
Det ble målt 12,5 vekt% fukt i takstol ved loftsluke.

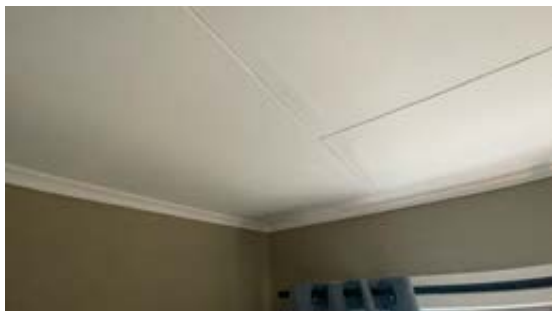
Tidligere vannskade fra altan er ikke åpnet/kontrollert, men årsak/lekkasje er utbedret i henhold til eier.  
Skadeomfang i etasjeskille er ikke åpnet/kontrollert, og himlingsplater på påregnes skiftet.

Mindre svellskader i himlingsplater påstue etter tidligere vannskad. årsak skal nå være utbedret i henhold til eier.

Skifting av himlingsplater, skaden kan være mer omfattene.

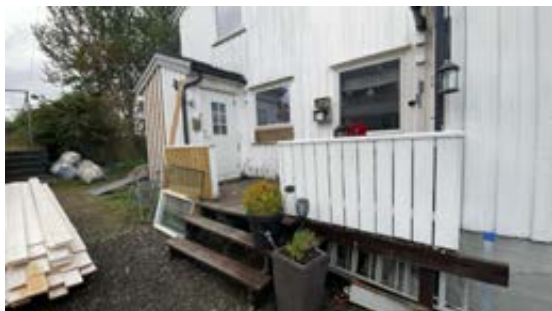
Felles inngangstrapp/platting.

- Rekkverk må monteres for å lukke avviket.

**Kostnadsestimat: Under 10 000**

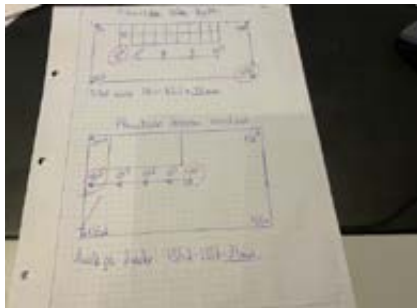
Entre med trapp: Det ble målt totalavvik på 37 mm (+/- 18,5 mm) og +/- 2 mm ved 2,0 meters lengde.

- Målt høydeforskjell på over 20 mm innenfor en lengde på 2 meter. Tilstandsgrad 3 gis med bakgrunn i standardens krav til godkjente måleavvik.
- Målt høydeforskjell på over 30 mm gjennom hele rommet. Tilstandsgrad 3 gis med bakgrunn i standardens krav til godkjente måleavvik.

Planskisse over rom med størst avvik av de kontrollerte.

**Kostnadsestimat: 10 000 - 50 000**

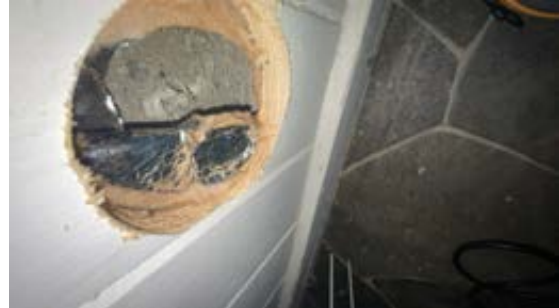
Det ble målt 29 vekt% i bunnsvill på utforing mot yttervegg mot grunn

Papp med folie mot grunnmur, ingen synlig isolasjon/diffusjonssperre.

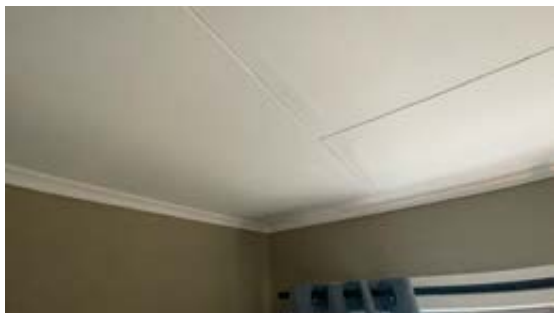
Svell i himlingsplater på stue 1. Etasje etter vanninntrengning under storm fra altan i henhold til eier.

Kostnadsestimat: 10 000 - 50 000

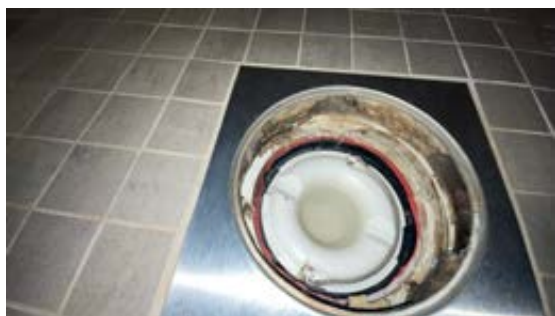
Sluk i dusjnise med synlig tettesjikt under klemring.

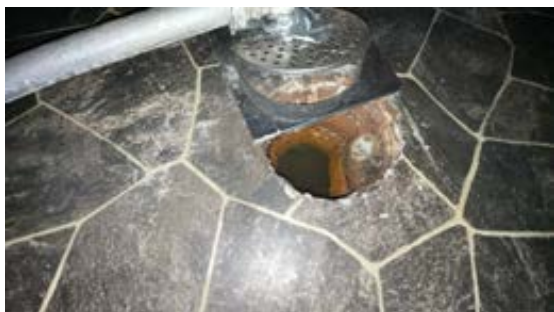
Eldre støpejernssluk hvor tettesjikt ikke går under klemring eller lignende.

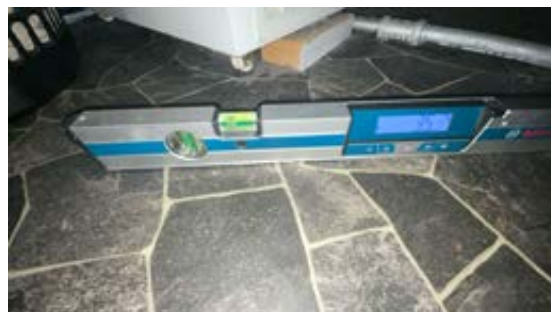
Det ble målt fall på 19-35 mm/meter, og 100 mm nivåforskjell på topp slukrist til tettesjikt ved dør.

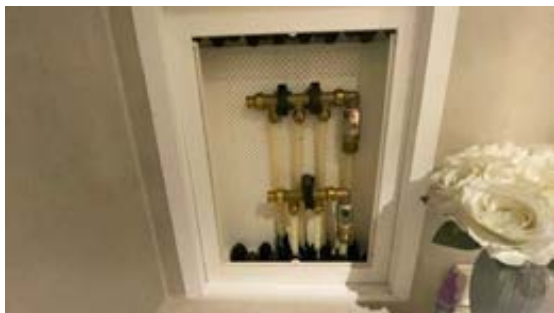
- Tidspunkt for utskiftning av vannledninger nærmer seg.
- Det er ikke behov for utbedringstiltak siden anlegget fungerer i dag, men ut ifra alder kan skader plutselig oppstå på eldre anlegg.
- I forbindelse med oppgradering av våtrom vil det være naturlig med utskiftning av rør.

Rørskap på bad i 1. Etasje.

**Kostnadsestimat: Under 10 000**
