# Tranvågvegen 5

FISKARSTRAND

Romslig enebolig med stor tomt og stort potensiale beliggende i solrike omgivelser på Fiskarstranda

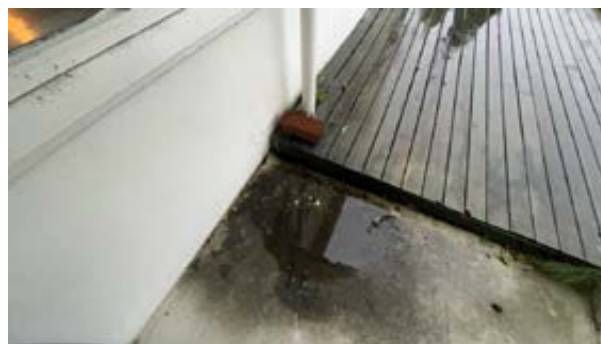
- Nedløp er tette og har lekkasjer.

- Ved ett nedløp som går ned i en terrasse på terreng, er det helt vått på betongplaten som ligger inntil terrassen. Årsaken til dette er ikke påvist, men det fremstår som om nedløpet ikke er koblet til rør som fører vannet bort fra bygget, eller at røret er tett, noe som har medført lekkasje i dette området.

- Mer enn halvparten av forventet brukstid er passert på renner/nedløp/beslag.
- Det er påvist andre avvik:

Det er ett nedløp som går ned i terrassen på terreng. Det er vått på betongplating som ligger inn til terrassen.

- Nedløpene bør renses og utbedres for å hindre lekkasjer og sikre god vannavledning fra taket.
- Det bør gjennomføres strakstiltak på renner, nedløp og beslag, samt kontrollere disse for lekkasjer. Kostnadsestimatet gjelder kun kontroll av lekkasje, ikke eventuell utskiftning.
- Dersom tiltak ikke utføres, kan dette føre til vannskader på fasade og grunnmur.

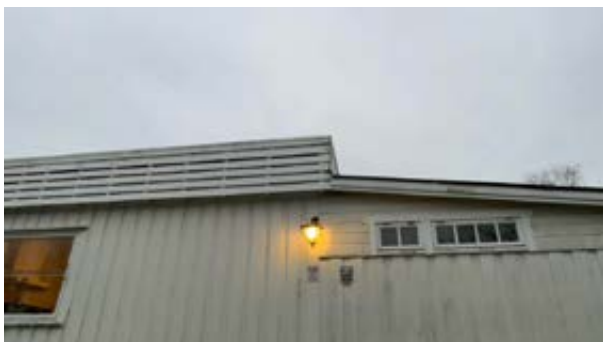
- Det er observert råteskader i gesimskassen.

Råteskade på gesims.

- Råteskadet kledning og gesimskasse bør skiftes ut for å hindre videre skadeutvikling og for å beskytte underliggende konstruksjoner mot fukt og råte.
- Værslitt kledning bør overflatebehandles for å forlenge levetiden og redusere risikoen for ytterligere forringelse.
- Skjevhet i veggen på utestuen bør undersøkes nærmere for å avklare årsak og eventuelt behov for utbedring, da dette kan indikere konstruksjonssvakheter som kan forverres over tid.
- Grunnet skjevhetene i veggkonstruksjon er det valgt å sette TG3 på dette punktet. Det er kun dette punktet som er kostnadsestimert. Kostnadsestimatet er noe usikkert og avhenger av omfanget, som avdekkes når veggkonstruksjonen blir eksponert. Merk at det ikke er helt avklart om det faktisk er skjevheter som er dukket opp i senere tid eller om det er slik veggen er bygget. Dette må undersøkes.

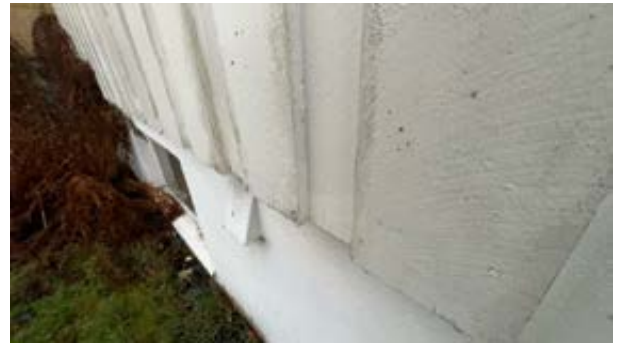
Værslitt kledning.

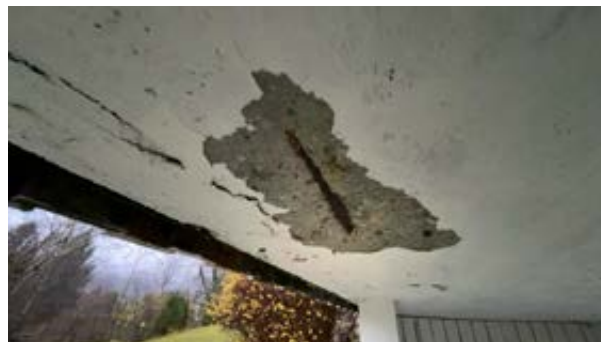
- Det er sprekker i betongen og synlig armeringsjern i underkant av verandaene. Armeringsjernet er rustent/korroderet.

Det er flere steder eksponert armeringsjern.

- Saltutslag og sprekker i betongen, samt synlig og rustent armeringsjern, bør utbedres for å hindre videre forringelse av konstruksjonen og redusere risikoen for fuktskader og svekket bæreevne.
- Dersom tiltak ikke iverksettes, kan dette føre til ytterligere korrosjon av armeringen, økt skadeomfang og behov for mer omfattende reparasjoner på sikt.

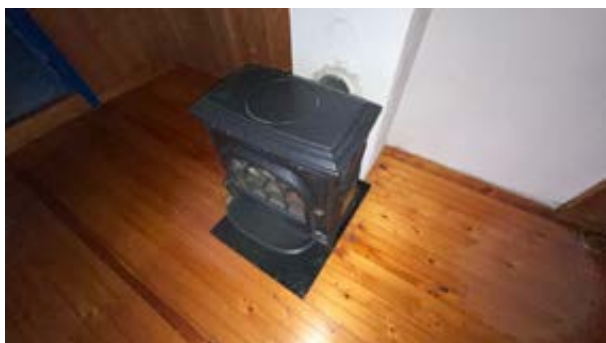
Det må monteres tilstrekkelig plate på gulv fremfor ildsted.

- Det bør foretas utbedring av sprekker og riss i pipen for å sikre forskriftsmessig og trygg bruk.
- Dersom dette ikke utbedres, kan det medføre redusert brannsikkerhet og risiko for lekkasje av røyk eller kondens til omkringliggende konstruksjoner.
- Videre bør pipens tilstand vurderes av fagperson, da alder og slitasje kan innebære økt risiko for svekkelser i konstruksjonen.
- Ildfast plate må monteres slik at den dekker minimum 30 cm foran ildstedet, for å oppfylle krav til brannsikkerhet og unngå fare for antennelse av gulv.
- Kostnadsestimat gjelder etablering av brannsikker plate fremfor ildsted.

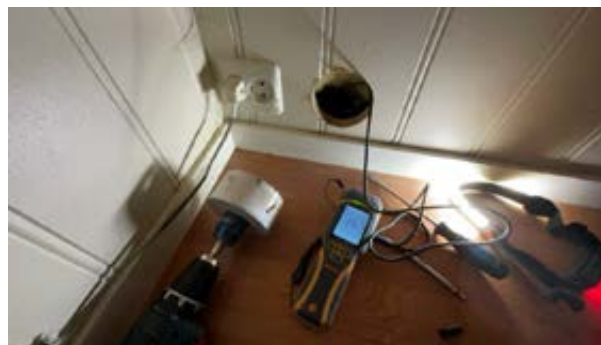
Avvik: • Det er gjennom hulltaking påvist høyt fuktnivå inne i trekonstruksjonen i hulltakingen, men ikke påvist fuktskader i dette området. Høy luftfuktighet kan over tid føre til muggvekst eller sverting av materialer. Samtidig kan materialer og konstruksjoner bli ødelagt.

Hullboring.

- Det bør iverksettes tiltak for å redusere fuktinntrengning i kjellermur, for eksempel ved å forbedre drenering, utbedre utvendig fuktsikring og vurdere ventilasjonstiltak.
- Videre bør det vurderes å fjerne eller erstatte dampspærre og svartpapp, da disse kan bidra til innestengt fukt og økt risiko for mugg- og soppvekst.
- Høyt fuktnivå og tegn til svertesopp kan over tid føre til muggdannelse, forringelse av materialer og skader på konstruksjonen, samt dårlig innemiljø.
- Det anbefales jevnlig overvåking av fuktnivå og videre undersøkelser for å kartlegge omfanget av fuktproblematikken i hele konstruksjonen.

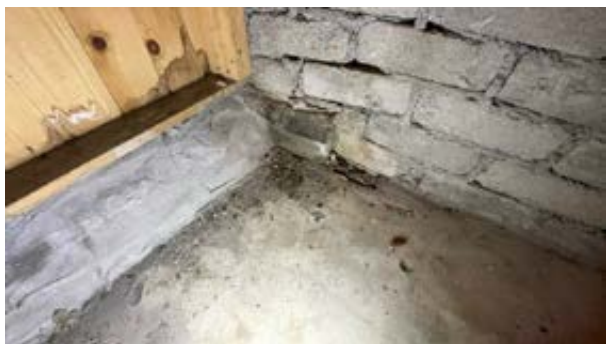
• Det er påvist indikasjoner på noe fuktgjennomtrenging inn i kjellermur.

Fuktnntrengning i mur og eldre fuktskjolde på panel.

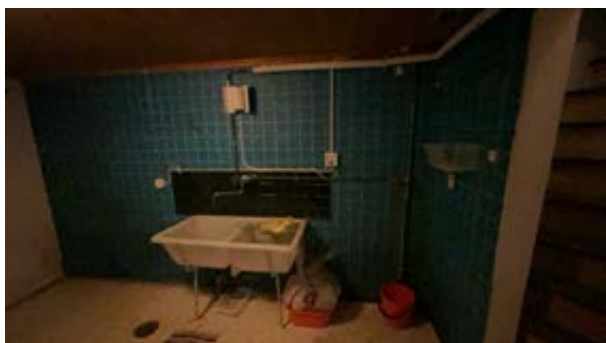
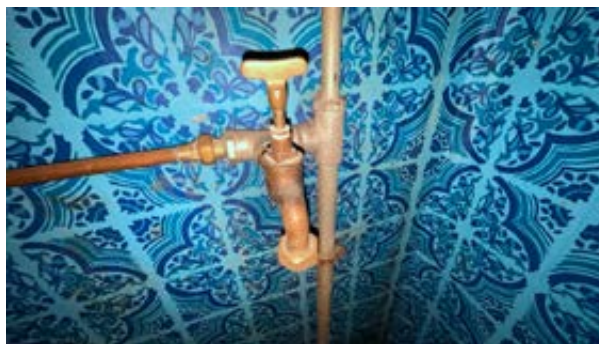
• Det er lekkasje fra rør.

Vannet er frakoblet som følge en drypplekkasje fra rørkobling med kranen.

- Rør med lekkasje må skiftes for å hindre vannskader og videre forringelse av anlegget.
- Det bør også vurderes å skifte eldre rør, da mer enn halvparten av forventet brukstid er passert, noe som øker risikoen for fremtidige lekkasjer.
- Rør isolert med asbest må håndteres og fjernes av godkjent firma for å unngå helsefare.
- Kostnadsestimatet er basert på utskiftning av rør som lekker.

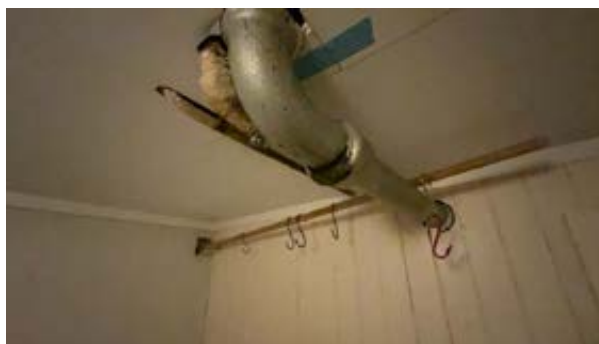
Avløpsrør er av støpejern.

- Det bør vurderes utskiftning av avløpsrørene, da mer enn halvparten av forventet brukstid er passert. Konsekvensen av å ikke utbedre kan være økt risiko for lekkasjer og skader på omkringliggende konstruksjoner.
- Tilstandsgrad 3 er valgt på bakgrunn av høy alder på avløpsrør.

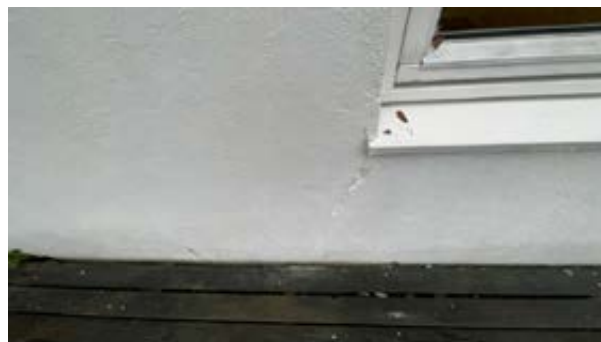
Sprekk i grunnmur.

- Sprekker og løs puss bør utbedres for å hindre fuktinntrengning og videre forringelse av konstruksjonen.
- Dersom tiltak ikke iverksettes, kan dette føre til økte skader på grunnmuren og redusert levetid for bygningen.
