# Huldalsvegen 33

FOSNAVÅG

Enebolig på utsiktstomt med stor hage | Sentral og barnevennlig beliggenhet | Oppussingsobjekt med stort potensial

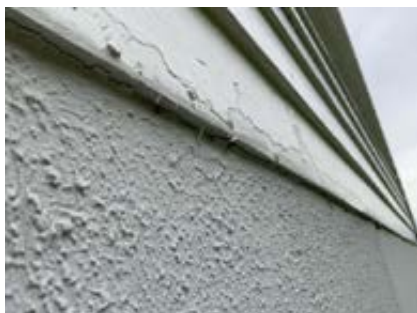
Ingen lufting

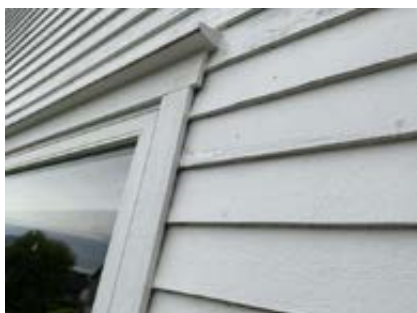
Overmalt råteskade

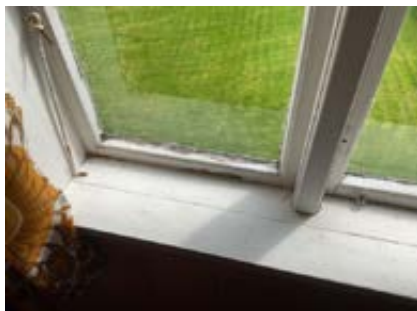
Soverom loft enkle glass

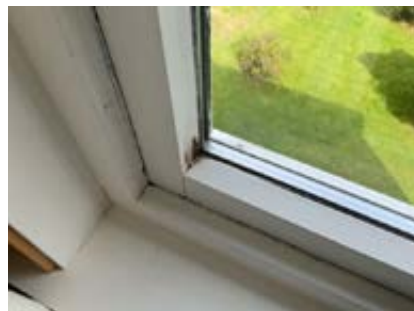
Innvendige fuktmerker soverom andre etasje

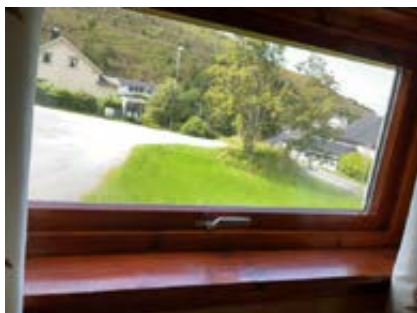
Punktert

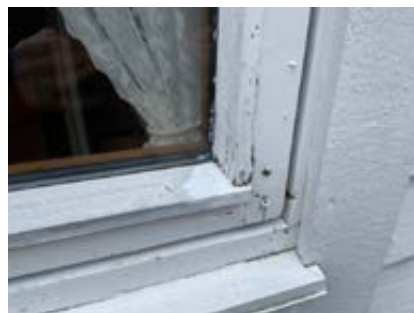
Fukt/råteskade, skrudd igjen

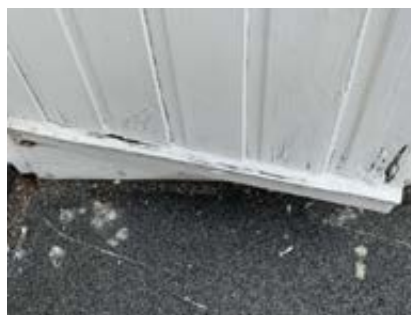
Råteskade i altandør og kjellerdør, eldre dører har ikke tetthet og isolasjonsegenskaper som dagens dører.

Råteskade altandør

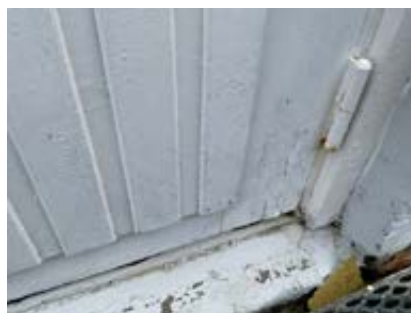
Fukt/råteskade dør til kjeller

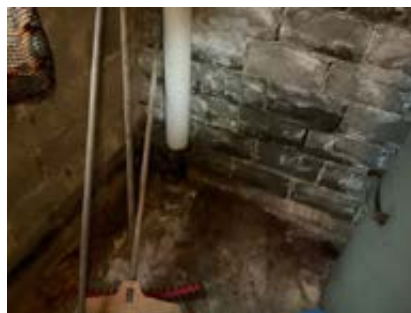
Det er observert saltutslag og fukt på innvendig side av mur (se eget punkt rom under terreng), i 2025 er det synlig fukt på mur i kjeller og målt metning (fulltrukket med vann)

Synlig fukt kjellermur v/oljetank

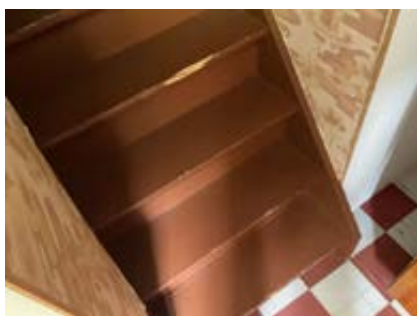
Trapper har i varierende grad slitasje/skader, som skader i trinn til loft og kjeller, og løse spiler/rekkverksdeler spiraltrapp fra stue til kjellerstue.

Skader på trinn

Vedlikehold og utbedring av nevnte avvik må påregnes. Kostnadsestimat gjelder utbedring og sikring mot fall samt utbedring av større skader.

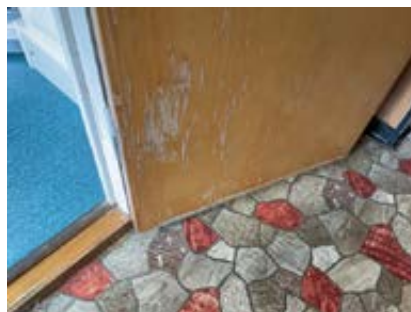
Det er flere dører som tar i karm/er trege, enkelte dører har skade i overflate/avflassing.

Baddør - skade i overflate

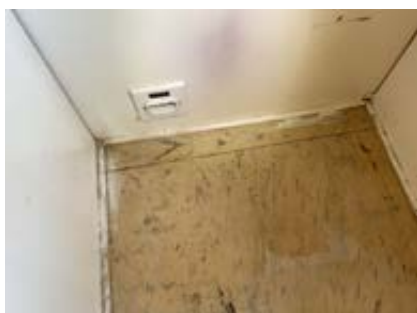
Veggventil i nedre del av skap

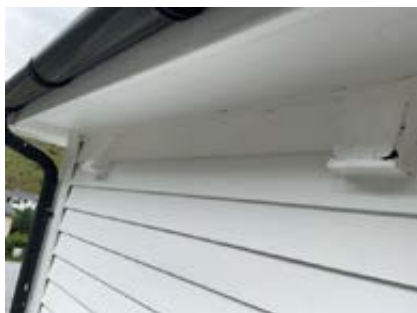
Det er observert korrosjon på metalleder.

Korrodering metalleder

Utskifting av metalleder(rusta) må regnes med.
