# Verkstedhaugen 3B – Sulis

4 ROMS EIERSEKSJON – OPPUSSING/RENOVERINGSBJEKT

Befaringsdato: 12.11.2025

Rapportdato: 04.12.2025

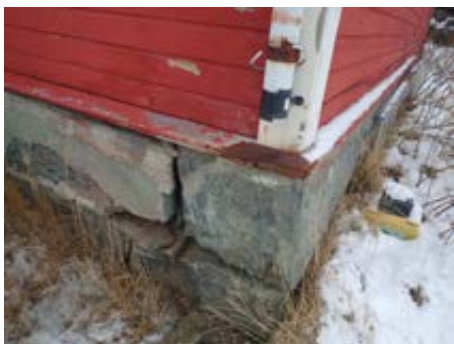
Det er påvist mindre sprekker og/eller skjevheter i muren. Det mangler rekkverk/annen sikring på forstøtningsmuren(e) ut ifra dagens krav. Forstøtningsmur mot terreng på øvre side og en forstøtningsmur foran boligen mot adkomstveien. Noe skjevheter er registrert i begge murene.

Sprekk mellom steinene

Utbedring av rekkverket må gjennomføres for å hindre at barn kan falle ut fra rekkverket. Konsekvens/tiltak: Påviste skader må utbedres. Lokal utbedring må utføres. Rekkverk/ annen sikring på forstøtningsmur må settes opp/utbedres. Etablere sikring på begge forstøtningsmurene.

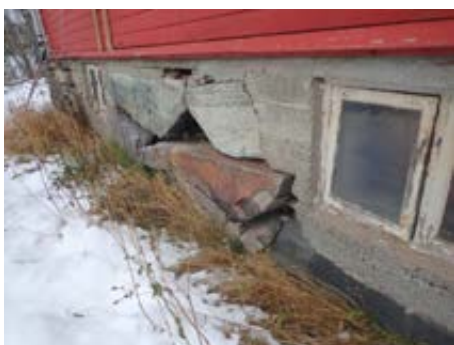
Store skader i muren

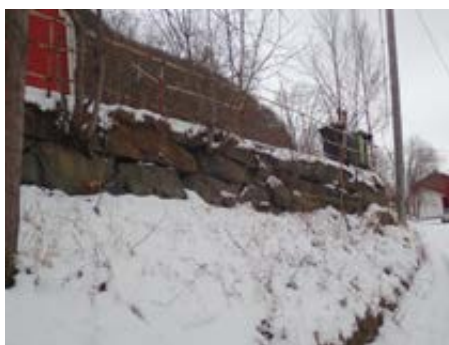
Rekkverk mangler på muren ovenfor boligen og rekkverket på muren foran boligen er endel skadet og har store åpninger mellom spilene.

Forstøtningsmur i naturstein m/rekkverk.
