# Kvernesveien 1848

AVERØY

# Tilstandsrapport

## ENE BOLIG

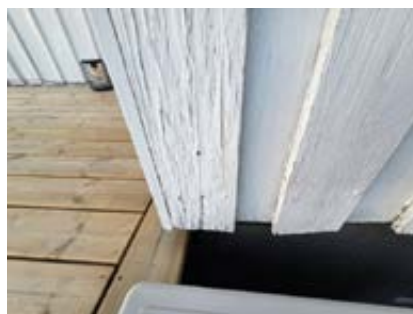
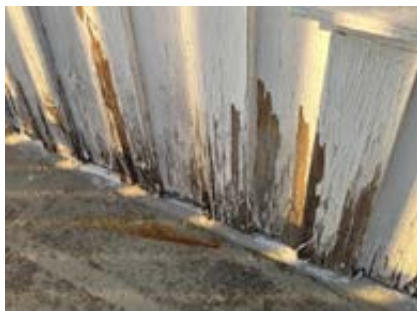
## Veggkonstruksjon mot nord

Fasade/kledning har liggende bordkledning.

Det bør etableres tilstrekkelig lufting i overgangen mellom takutbygg og yttervegg for å sikre god uttørking av kledningen. Manglende lufting kan føre til fuktskader og redusert levetid på kledningen.

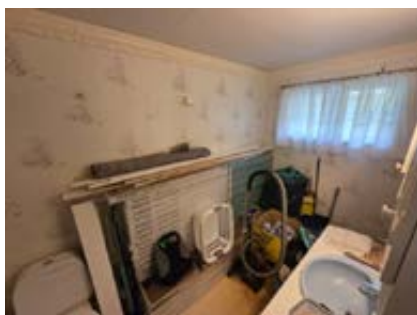
Utett belegg på gulv.

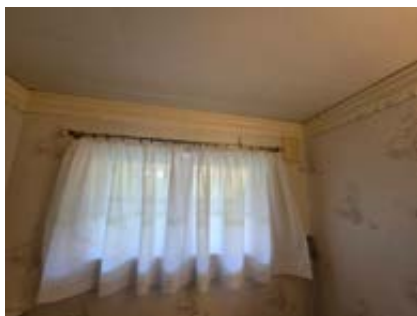
Vindu plassert i våtsone.
