# Eikremsvegen 113A

MAUSEIDVÅG

Befaringsdato: 25.11.2025

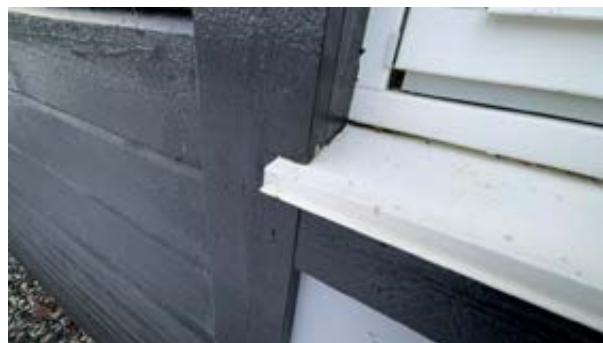
- Det er tendenser til små skader og værslitte kledningsbord, samt omramming rundt vinduer og hjørnebord.

Slitt omramming rundt vindu. Omrammingen ligger helt ned mot beslag.

- Det er ikke tegn til større skader pr. i dag, men dette kan utvikle seg over tid.
- Det bør utføres vedlikehold av skadede og værslitte kledningsbord, omramming rundt vinduer og hjørnebord for å forhindre ytterligere forringelse og redusert levetid på fasaden.
- Omramming som ligger helt ned i beslag bør justeres eller utbedres for å unngå oppsamling av fukt, som kan føre til råteskader og redusert bestandighet i konstruksjonen.

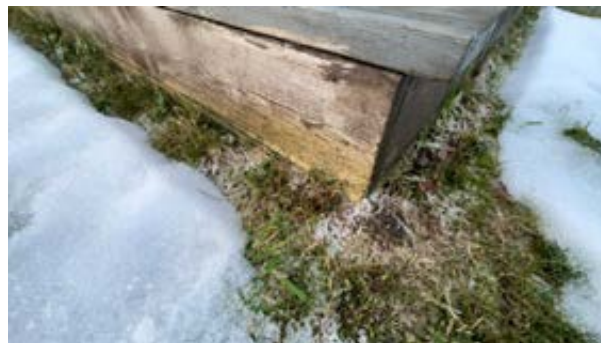
- På fremsiden av terrassen er det synlige skader på dekkbordet i forkant, trolig forårsaket av kantklipper eller plenklipper.

En skade på dekkbord i fremkant av terrasse.

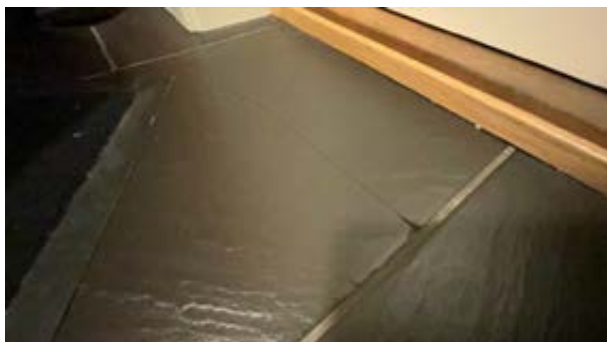
- Det er påvist andre avvik: Utfyllende beskrivelse av avvik:
- Det er observert hulrom og sprekk i flis ved entrédøren.
- Det er observert sprekk i parketten ved trappen. Eier opplyser om at sprekken i parkett har vært der så lenge de har eid boligen.

Sprekk og hulrom under flis.

- Det bør utbedres sprekk i flis og parkett, samt fylles eventuelle hulrom under flisene.
- Dersom dette ikke utbedres, kan det føre til at fliser løsner eller at skader på parketten forverres, noe som kan medføre økte vedlikeholdskostnader og redusert levetid på gulvflatene.

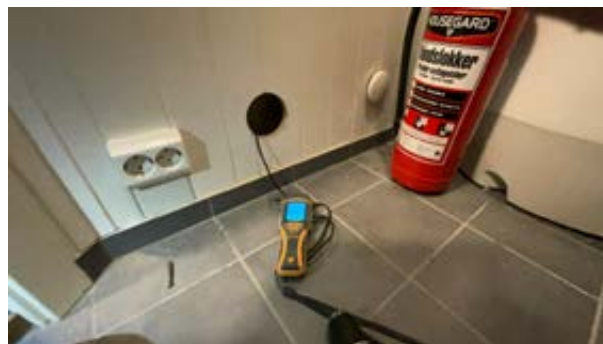
Det er foretatt én fuktmåling, nærmest mulig dusjsonen/ våtsone. Aktuelt rom har ikke våtsoner på vegger, da det ikke er installasjon som tilsier at det er krav til dette. Hullboringen er utført fra vaskerommet. Det ble målt 7 vektprosent fuktighet i trevirke. Vektprosent blir gradert slik:

Fuktmåling i vegg på vaskerom.

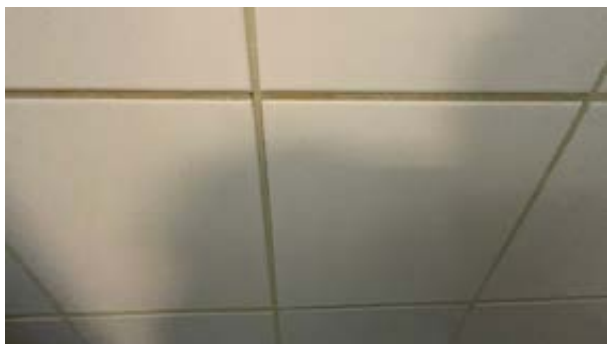
- Vindu er plassert i våtsone.
- Vinduslist og dørlist er oppsprukket, og maling har flasket av. Det ble målt etter fukt i listene, uten at dette ble observert.
- Det er riss i flisfuger i dusjsonen.

Sprekk i flisfuge.

- Vindu og tilhørende foringer og listverk i våtsone bør overflatebehandles med alkydbasert maling eller lakk for våtrom, også på skjulte flater, for å redusere risikoen for fuktskader.
- Hull i flis må tettes med egnet silikon for å hindre vanninntrengning og påfølgende skade på underliggende konstruksjon.
- Riss i flisfuger bør utbedres for å unngå fuktinntrengning bak flisene, som kan føre til skjulte fuktskader.

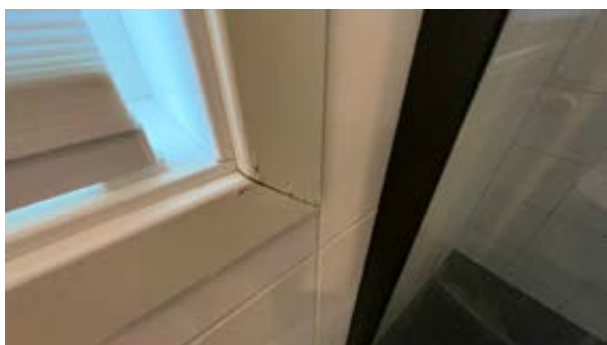
Vindu er plassert i våtsonen og malingen på listen flasser.

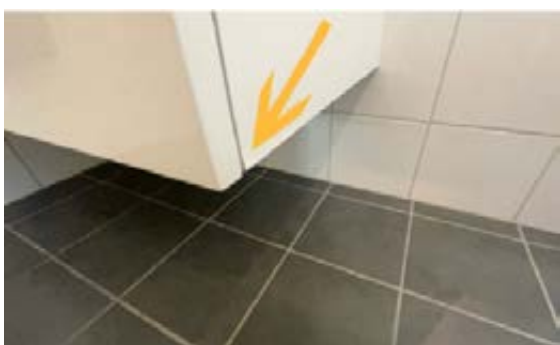
- Det er påvist skader på innredning.

Laminaten har sluppet fra innredningen.

- Lokal utbedring bør utføres for å hindre videre oppsvelling og forringelse av baderomsinnredningen.
- Dersom skaden utvikler seg, kan det føre til behov for utskifting av innredningen og redusert funksjonalitet.

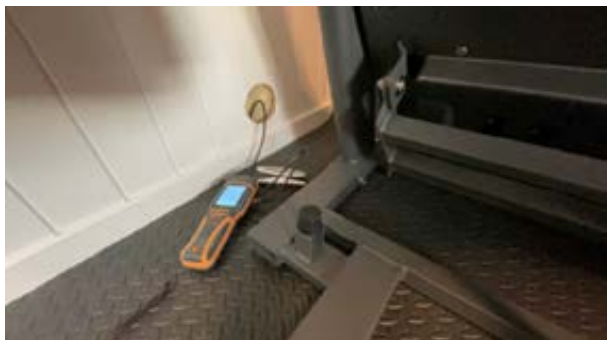
Det er foretatt én fuktmåling i tilstøtende rom, nærmest mulig dusjsonen/ våtsonen. Hullboringen er utført fra soverom og det er benyttet eksisterende hull fra forrige tilstandsrapport. Det ble målt 7 vektprosent fuktighet i trevirke. Vektprosent blir gradert slik:

Fuktmåling mot bad.

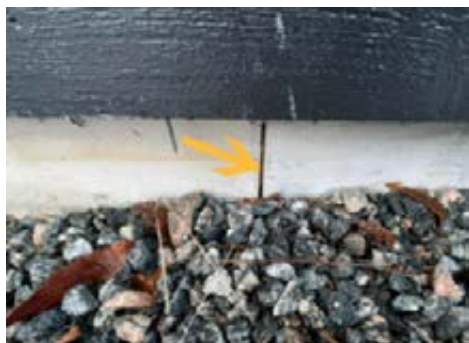
- Det er avvik: Utfyllende beskrivelse av avvik:
    - Mellom grunnmurselementene skal det ligge en fuge eller plastlist for å tette for fukt og tette inn mot isolasjon.
- Denne tettingen mangler.

Mellom grunnmurselementene skal der ligge en fuge eller plastlist.

- Det bør etableres en fuge eller plastlist mellom grunnmurselementene for å hindre fuktinntrenging og sikre tilstrekkelig tetting mot isolasjonen.  
- Manglende tetting medfører økt risiko for fuktskader i konstruksjonen og redusert isolasjonsevne.
