# Chr. Tidemanns vei 120 - Ørnes

ENEBOLIG(RENOVERINGSOBJEKT) OG DOBBELGARASJE

Befaringsdato: 26.02.2025

Rapportdato: 27.03.2025

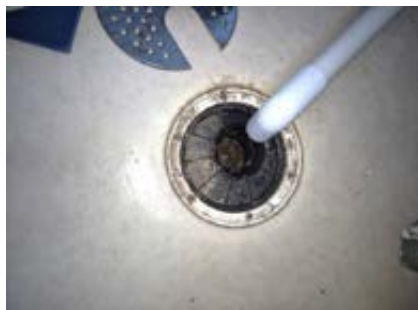
## 2. ETASJE > BAD

De er registrert at toalett ikke er festet tilfredsstillende. Småskader på servanten.

Konsekvens/tiltak: Løst klosett må festes. Servanten har skader.
