# Dyrnesvika 32 og 34

2 hytter på 2 bnr. hvor det er innregulert to  
boligtomter samt egen molo/ båthavn

Befaringsdato: 15.05.2025

Rapportdato: 23.05.2025

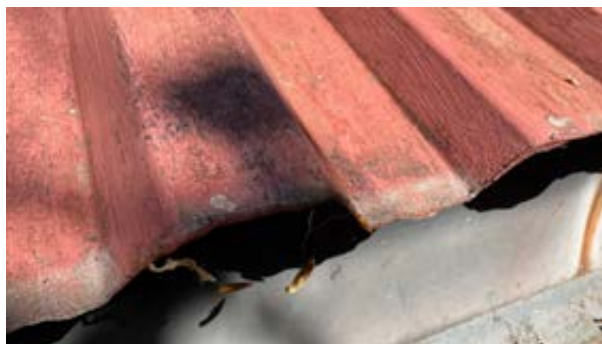
Påbegynt rustdannelser i endeskjøter.

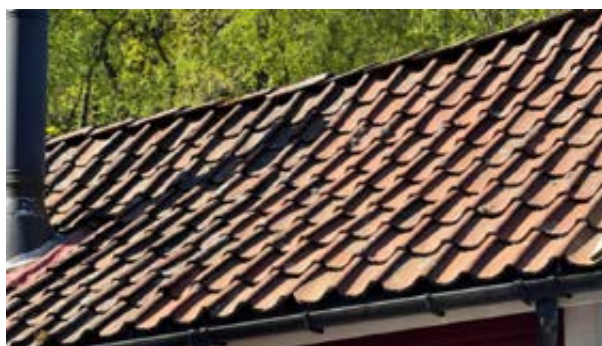
Teglsteinstak av ukjent alder.

- Tidspunkt for utskiftning av taktekking nærmer seg.
- Andre tiltak:
- Tidspunkt for utskiftning av undertak nærmer seg.

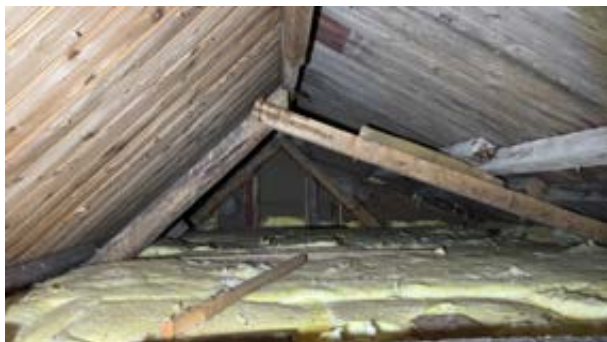
Takkonstruksjoner med sperret ås.

Ved fremtidig omlegg av taket bør det tas en helhetsvurdering. Det må i den sammenheng påregnes at deler av konstruksjonen må forsterkes. Sjablongkostnad er for det nødvendige.

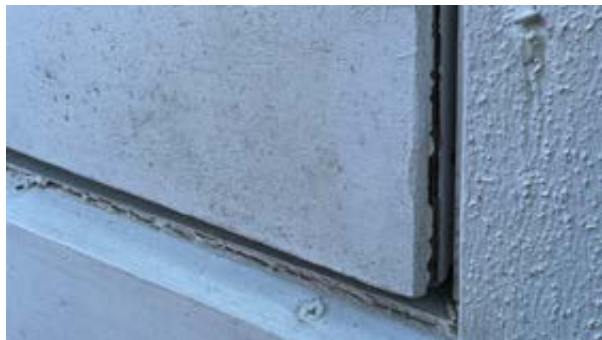
Dørblad for terrassedør med påbegynt delaminering

Usikkert om terrassedør kan repareres, ettersees over tid. Øvrige dører er ikke som for dagens standard.

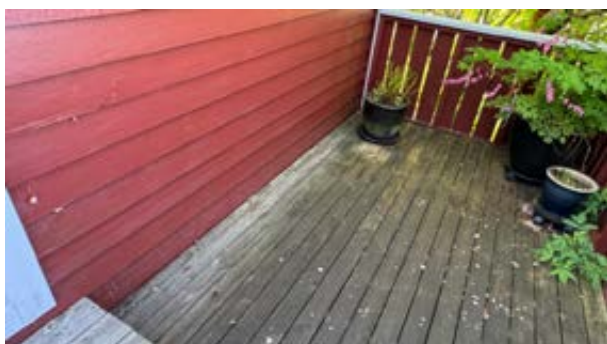
Kledning i kontakt med terrassegulv.

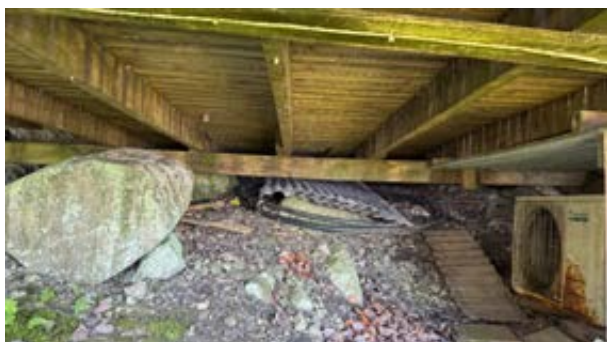
Fellesterrasse har svak konstruksjonsmessig oppbygging.

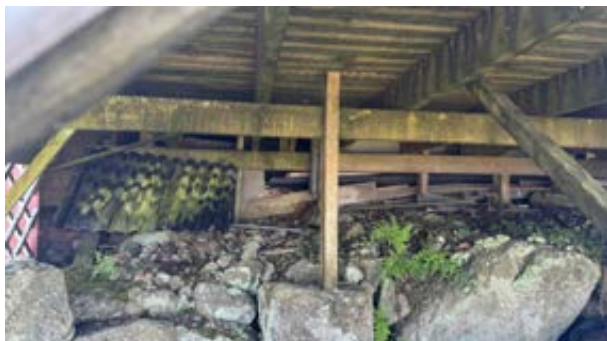
Søylepunkt er plassert på fjell uten søylesko.

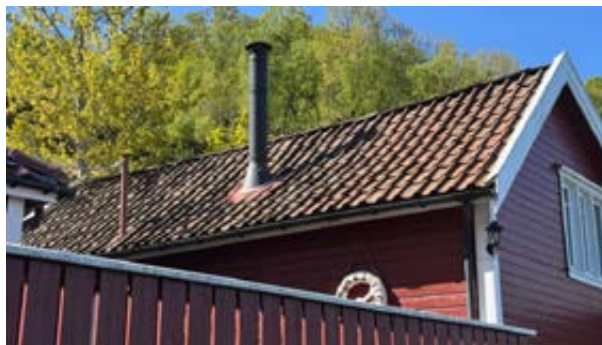
Pipe av stål av ukjent alder.

For utfyllende beskrivelse av piper og branntekniske forhold i boligen bør siste feierrapport fremskaffes.

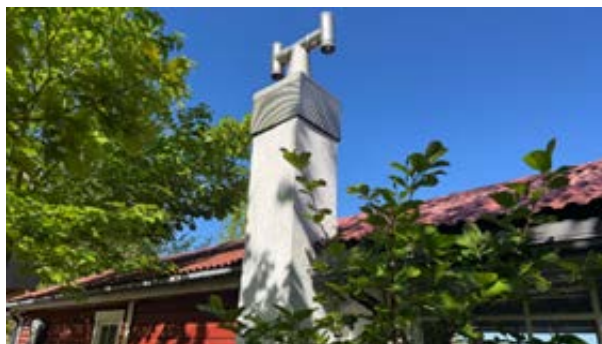
Pipe av mur av ukjent alder med påmontert topphatt.

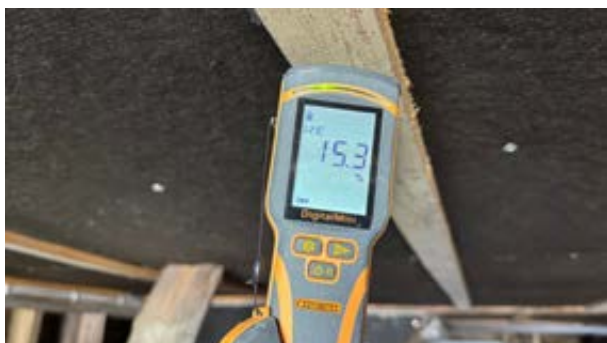
15,3 vekt% er tørt på skalaen. Vekt% vil variere avhengig av den relative luftfuktighet (RF) som er i uteluft.

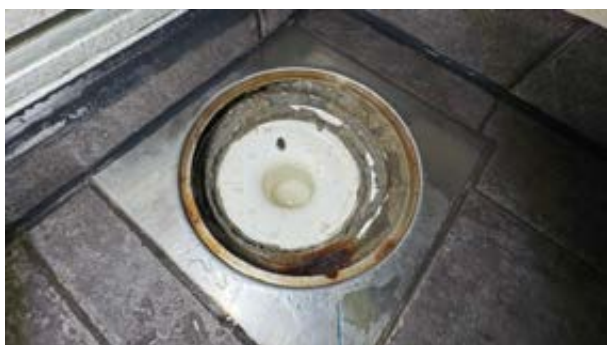
Det er synlig klemring i sluken, membran er ikke synlig (ikke krav til synbarhet)

Jevnlig kontroll av flisefuger i gulv med hensyn til riss/oppsprekk nødvendig. Oppstår slike symptomer er lukket kabinett er løsning.

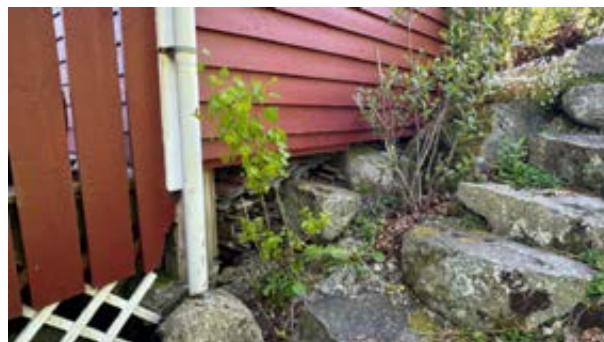
Etasjeskille nær terreng er utsatt for fukt

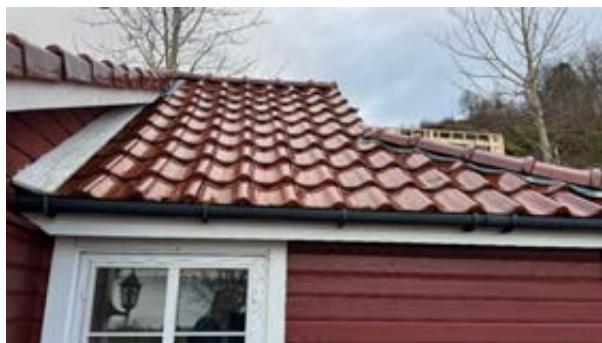
Hvitt vannbord til venstre er ikke felt inn i kledning

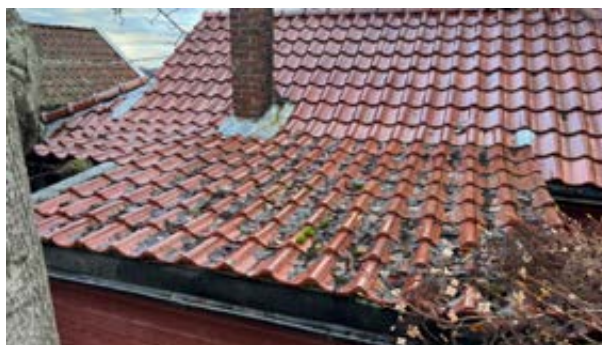
Takvinkel er for lav for denne type takstein iflg. produsentens anbefalinger og veiledninger fra SINTEF/Byggforsk

Taket ser ut til å fungere i dag, det er løftet på takstein for å se om lekter under takstein var fuktige (ikke fuktige). Dette er uansett en risiko når takvinkel er mindre enn anbefalt.

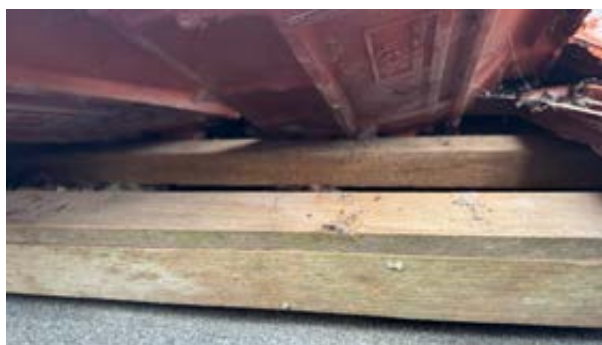
Det kan ikke utelukkes fuktige lekter høyere oppe.

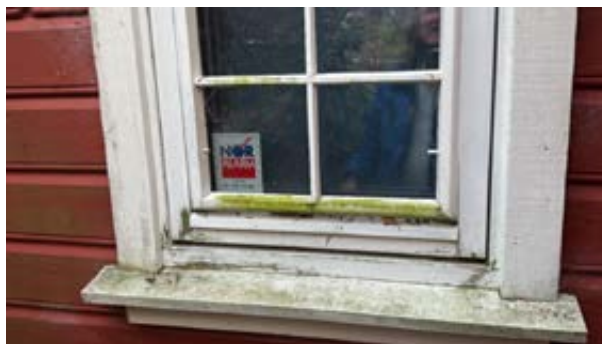
Vindu med vedlikeholdsbehov.

- Dersom avvik ikke utbedres er det fare for videre skadeutvikling.

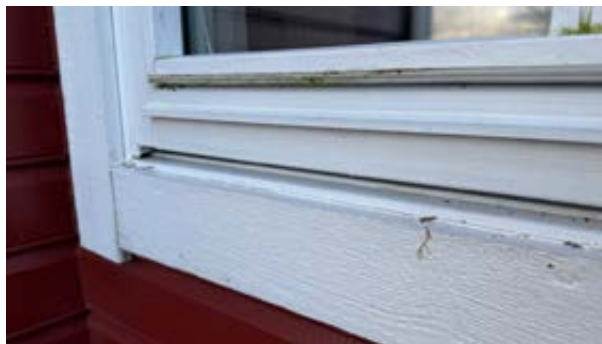
Vindu som mangler vannbord under bunnkarm.

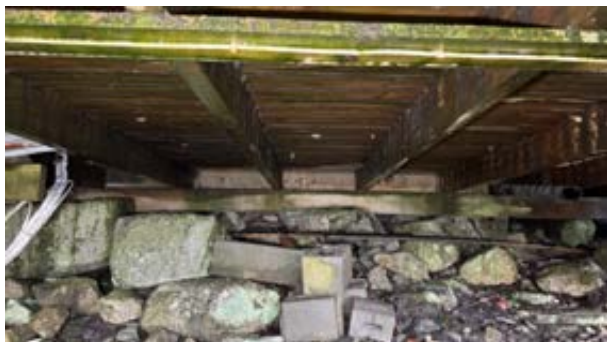
Utettheter mellom bjelkene mot byggets yttervegg (adkomstmuligheter for bla. mus)

- Dersom avvik ikke utbedres er det fare for videre skadeutvikling.

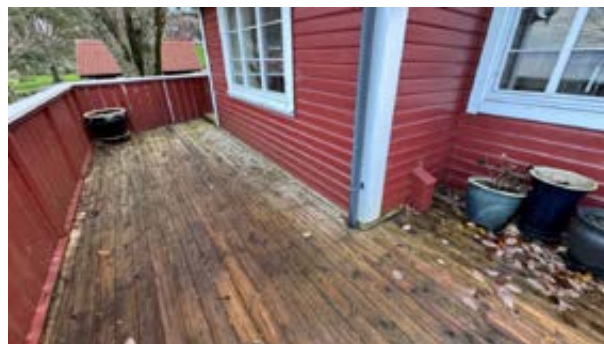
Det er ikke montert overgangsbeslag mellom terrassegulv og kledning

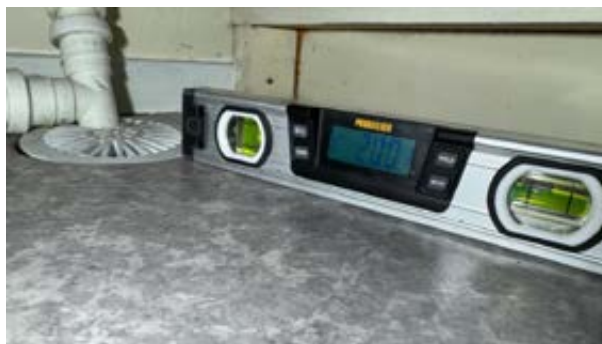
Dusjløsning kan ikke endres ved å demontere dagens løsning. Gulv er ikke vanntett, videre er det motfall til sluk.

Motfall = TG 3 etter NS 3600

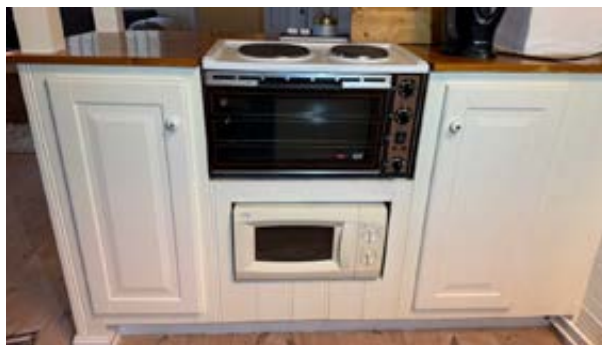
Det er ikke avtrekk over kokepunkt

Mekanisk avtrekk må etableres for å oppheve avviket.

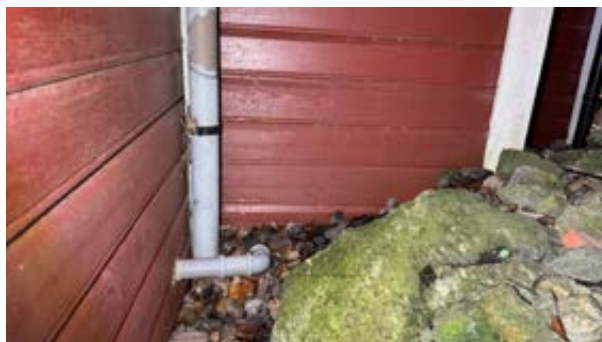
terreng heller inn mot bygget langs oppsiden

- Det bør foretas terrengjusteringer.
