# Teigelia 13

NERLANDSØY

Befaringsdato: 09.09.2025

Rapportdato: 25.09.2025

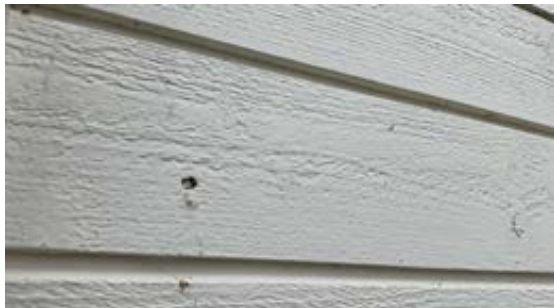
Avvik: Jf. bilde-eksempel, det er en del spikre med djup dykking/synlig trevirke, stedvis er det værslett kledning.

Noen steder spikrer med djup dykking

Det bør utføres lokal utbedring av spikerhull og værslitt kledning for å hindre fuktopptak og redusere risiko for råteskader. Videre vedlikehold med vask, forbehandling og maling anbefales for å sikre veggens levetid.

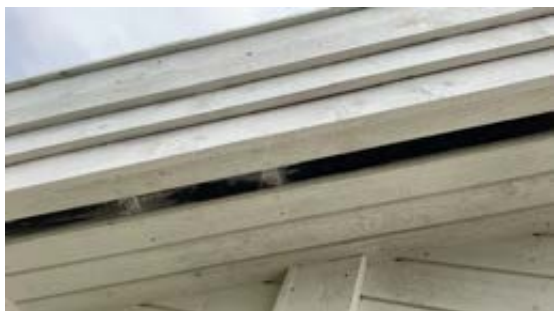
Avvik: Det er partier med værslette vindskier, samt stedvis forekomst av svertesopp under takutstikk.

Værslitasje

Det bør utføres vedlikehold og overflatebehandling av værslitte vindskier, samt fjerning av svertesopp under takutstikk, for å hindre videre forringelse av treverket og redusere risiko for råteskader. Toppbord bør undersøkes nærmere og eventuelt vedlikehold om de er værslitt.

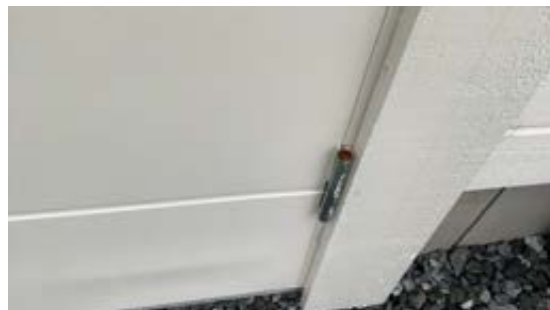
Stedvis korrosjon/rust på hengslene. Posning/ følbar ujevnheter på garasjedør mot sør, i følge eier har denne blitt tatt av vinden tidligere. Manglende beslag under garasjedøren. Dører uten beslag over, gjelder dør uten overbygg.

Posning, korrosjon

Det bør utbedres korrosjon og rust på hengslene for å forhindre videre forringelse og funksjonssvikt.

Garasjedøren mot sør bør utbedres, da skade kan påvirke dørens tetthet og levetid. Skifte av dørblad kan bli nødvendig for å lukke avviket.

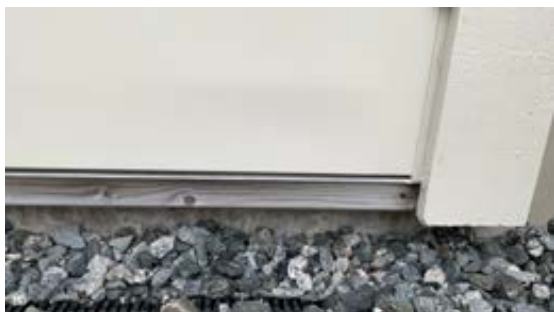
Beslag ikke montert, dør ved garasje/sportsbod

Det bør monteres beslag under og over dører uten overbygg for å hindre vanninntrenging og redusere risikoen for fuktskader på dør og tilstøtende konstruksjoner.

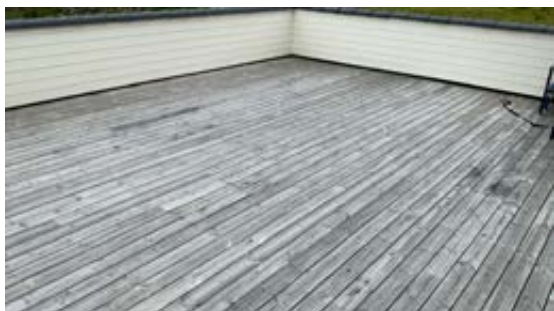
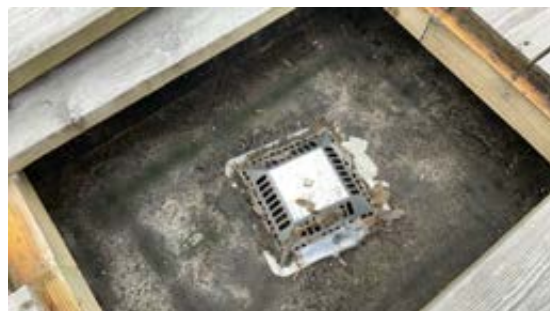
Sluk(nedsenka renne), i følge rekvirent er det overløp sør.

Overflatebehandling bør holdes under oppsyn, lokalt utbedres/fornyes og eventuelle skader utbedres for å beskytte trekonstruksjonene mot videre nedbrytning.

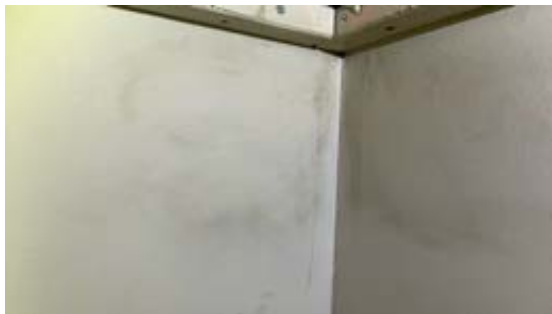
Misfarging under kontorpult første etasje

Misfarging på vegg under kontorpult/benk bør undersøkes nærmere og utbedres.

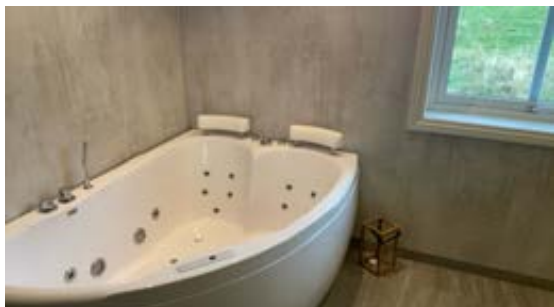
Avvik: Det er vindu/dør med ikke fuktbestandige materialer i våtsonen (ved vask, dusj, badekar, osv.), løsningen eller byggematerialet er uegnet. Det er gliper i fugene mellom baderomsplaten og bunnprofilen i dusjsonen, jf. bilde.

Vindu i våtsone

Fugemassen bør utbedres eller påføres på nytt der den har løsnet fra bunnprofilen i dusjsonen, for å hindre vanninntrengning og redusere risikoen for fuktskader på baderomsplater og tilstøtende konstruksjoner.

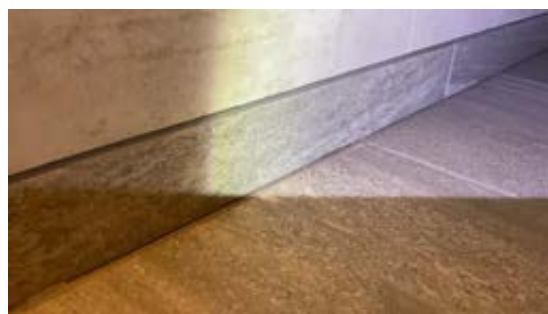
Riss er observert mellom rullesteinsflisene i dusjsonen, samt mellom gulvflis og sokkelflis.

Riss/glipe dusjsone

Glippe fuge mellom gulv og sokkelflis

Riss i flisfuger bør utbedres for å hindre vanninntrengning i konstruksjonen, noe som kan føre til fuktskader og redusert levetid på gulvet. Det anbefales å kontakte fagperson for vurdering og utbedring.

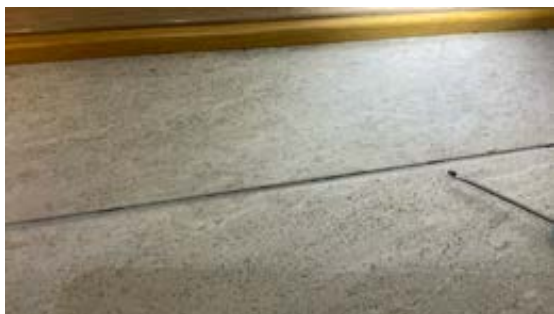
Det er registrert riss i flisfuger samt bomlyd og tegn til løse fliser ved altandøren.

Riss, bomlyd, flis ved dør til altan

- Dersom tiltaket ikke utføres, kan dette over tid føre til at flisene løsner eller sprekker, spesielt ved belastning eller bevegelser i konstruksjonen.
- Et bad med manglende/reduert fall til sluk blir mindre funksjonelt og sikkert for brukeren. Dette kan medføre stående vann på gulvet, vann som ikke ledes effektivt til sluket, økt risiko for at vann renner ut av rommet og redusert sklisikkerhet på gulvet.
- Selv om bom eller hulllyd ikke alltid er et umiddelbart problem, bør det overvåkes nøye før eventuell utvikling i sprekker i flisfuger e.l. oppstår. Dette må en foreta tiltak for, for å begrense utviklingen.

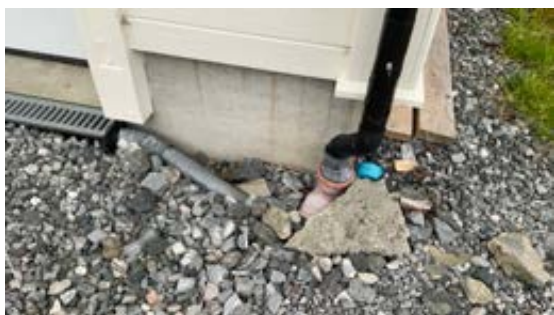
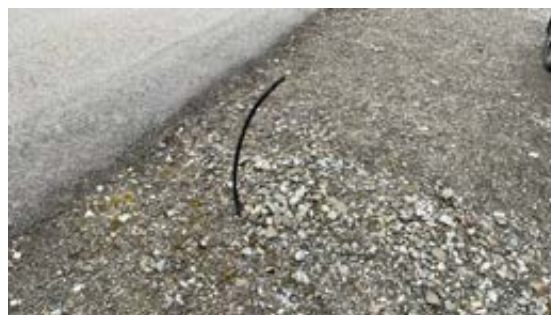
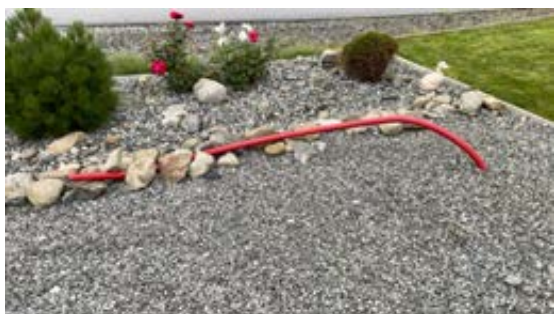
Avvik: Utvendige areal bærer preg av å ha noe gjenstående arbeid, nevner her overflate med til dels grovere fraksjoner som pukk, rør-oppstikk for el. og mulig vann, dreneringsrenner for garasje som ikke er innstøpt, arrondering av terreng ut fra murer.

Det bør ferdigstilles utvendige arealer, inkludert overflater, innstøping av dreneringsrenner og arrondering av terreng rundt murer.
