# Nordsidveien 193. 8146 Reipå

STOR ENEBOLIG M/GARASJE OG ANNEKS. TOMT 1691 KVM

# Nordsidveien 193

**Stor enebolig med alt på en flate. Garasje og uthus. Stor eiet tomt (2parseller) 1671 kvm.**

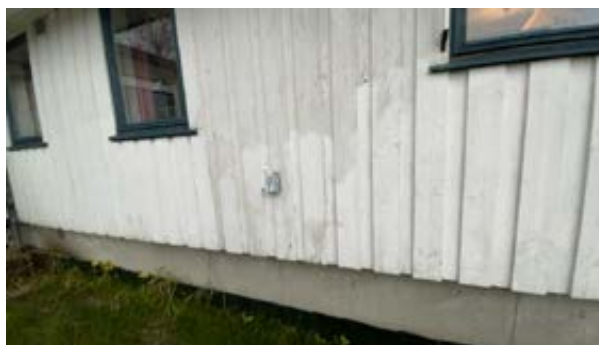
Malingsbehandling på kledning er svært slitt.

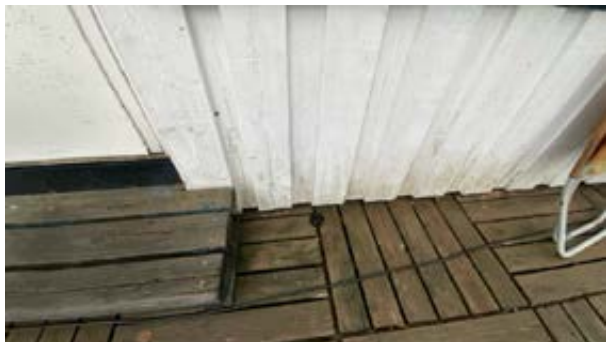
Bord med sprekkdannelse ved balkongdør.

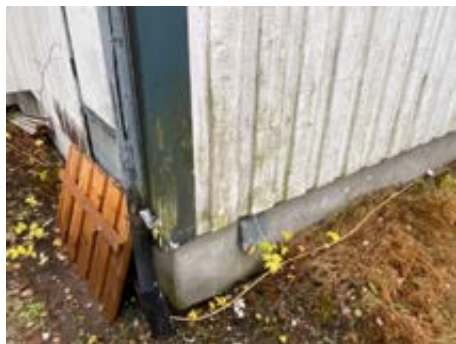
Godt synlig grønske/ sopp på vegg

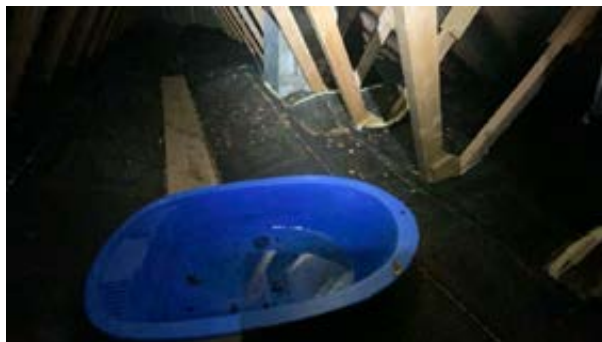
Kar for oppsamling av lekkasjevann fra taklekkasje.

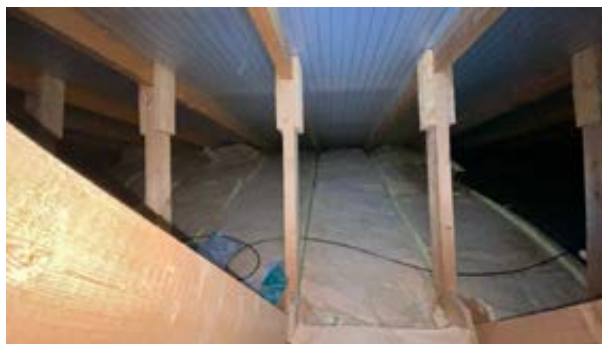
Manglende lufting ved takfot.

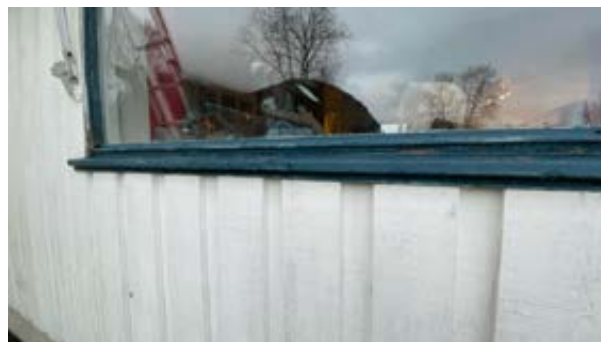
Utvendig fukt/ aldersslitasje på vindu.

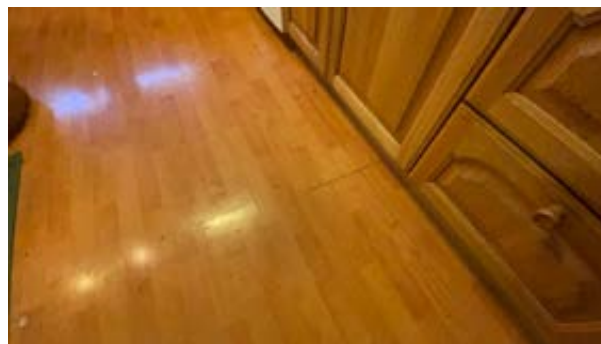
Laminatgulv er fuktskadet i område foran oppvaskkum.

Kjøkken: skade i gulv ved oppvaskkum.

Gulvet i kjøkken må byttes for å utbedre skaden.

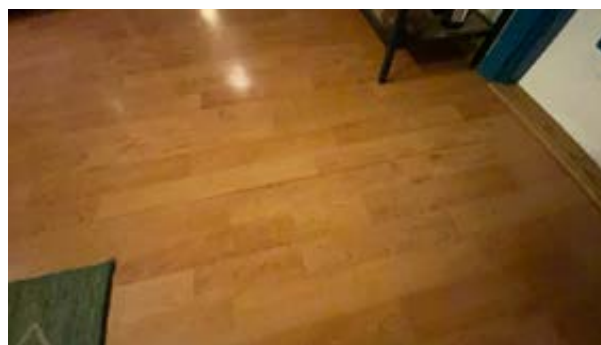
Kjøkken: svikt mellom bord i gulv.

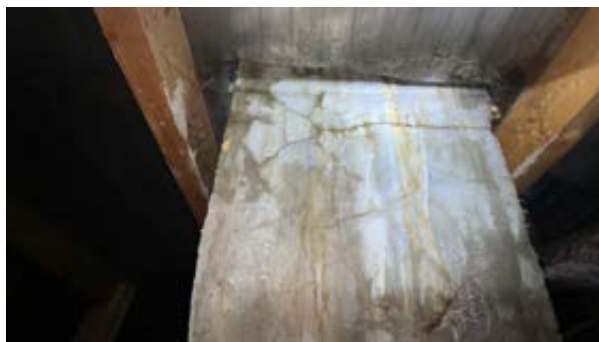
Det er påvist sprekker og/eller riss i pipe. Pipe har synlig sprekkdannelse i kvistrom.

Pipe har sprekke dannelser i kvistrom

Pipe bør kontrolleres nærmere av fagmann inne ildsted/ pipe. Tiltak med fjerning av sprekker i pipe bør utføres. Siste inspeksjon fra Salten Brann utført 23.08.2023. Ingen anmerkninger registrert.

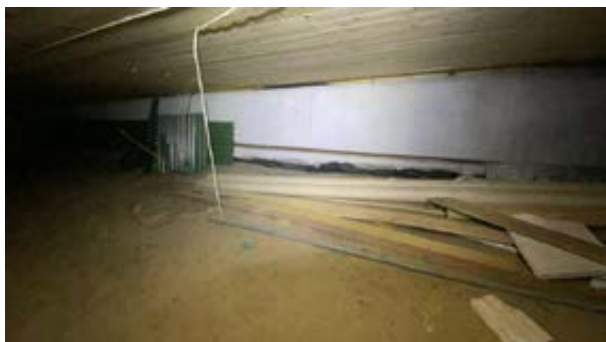
Krypekjeller med sandgulv uten fuktspærre.

Ventilering bør utbedres. Alternativt kan avfukter monteres. Fuktspærre bør kontrolleres nærmere.

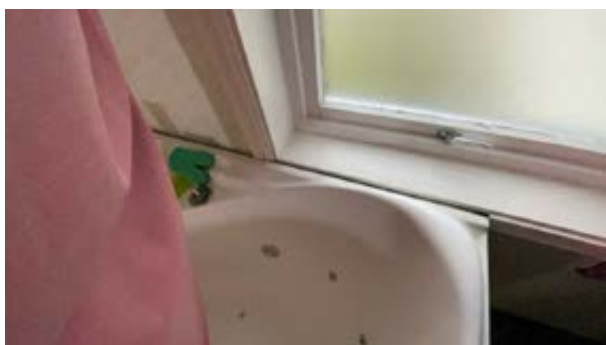
Badekar like ved vindu uten fuktsikring

Vindu bør fuktsikres.

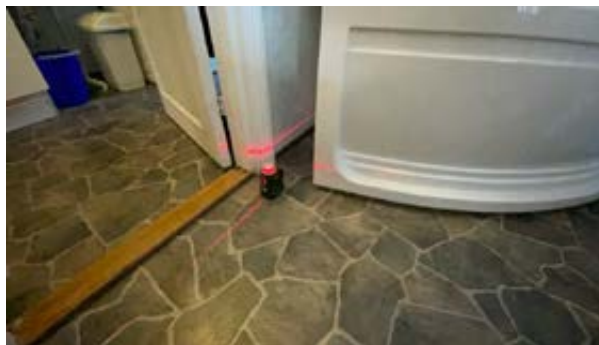
Kontroll av fall med lasermåling. Ingen oppkant/sikring på belegget i dør.

Gulv fungerer med dette avviket men vær obs på faren med stående vann på gulvet. Vindu i våtsonen må fuktsikres. Oppkant av belegget med høyde etter gjeldende krav må kontrolleres/ etableres i dør.

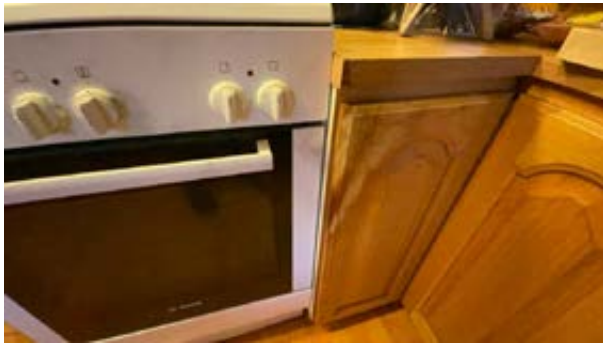
Synlig skade på skapdør ved komfyr

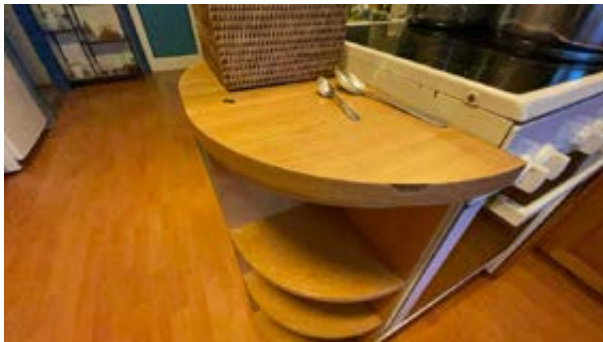
Synlig skade på benkeplate.

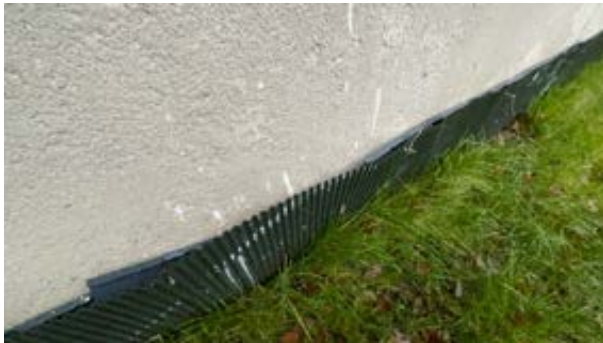
Mer enn halvparten av forventet levetid på drenering er overskredet. Synlig fuktsikring av mur på tilbygg kjøkken mangler klemlist.

Fuktsikring mangler klemlist

Klemlist bør monteres på fuktsikring. Ved befaring var ingen tegn til fukt i krypekjeller men dette kan endres ved store nedbørsmengder eller andre klimatiske utfordringer.

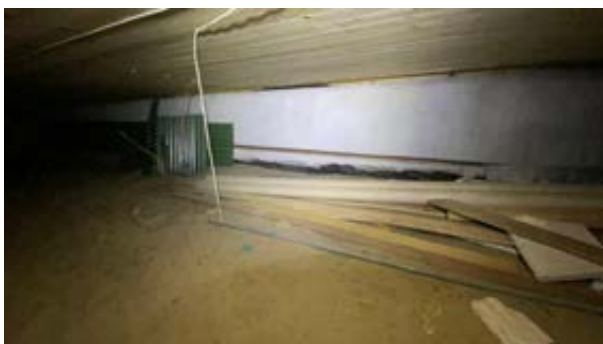
Ringmur i betong. Masse seget vekk fra mur mellom søylepunkter. Søylepunkt synlig
