# Gjerdegata 20

ULSTEINVIK

**ULSTEINVIK - Stor og vesentlig oppgradert enebolig med sentral beliggenhet | Garasje | Utleiemulighet**

Befaringsdato: 17.03.2025

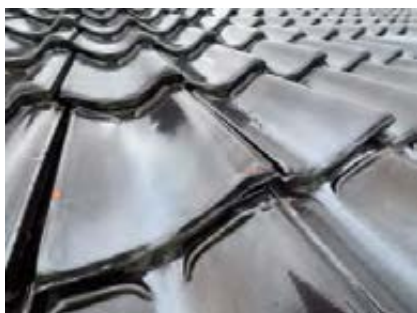
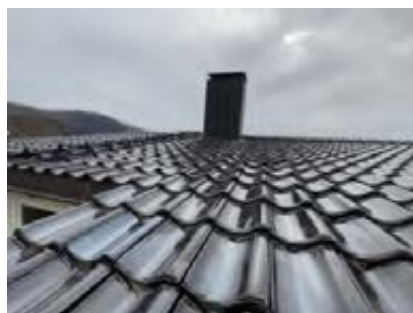
## Nedløp og beslag

Pipekledning og blykrans bærer preg av elde/slitasje i form av korrosjon og løst plastbelegg på pipekledning, og missfarging på blybeslag.

Pipekledning med plastbelagt tynnplate og blykrans i overgangen mot tak.

- Det er ikke tilfredsstillende bortledning av vann fra taknedløp ved grunnmur.
- Det er påvist avvik i beslagløsninger.
- Det mangler snøfangere på hele eller deler av taket, men det var ikke krav om dette på byggemeldingstidspunktet.
- Mer enn halvparten av forventet brukstid er passert på renner/nedløp/beslag.
- Det er avvik:

Vi anbefaler utskiftning av blykrans og pipekledning på pipe da dette er et potensielt lekkasjepunkt som følge av elde/slitasje.

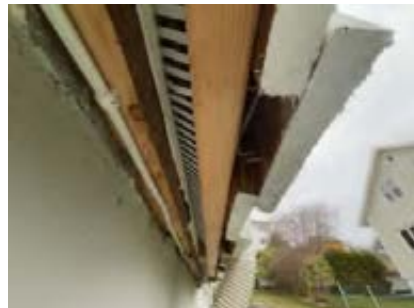
## Veggkonstruksjon - garasje

Avvik: Det er ingen eller liten lufting i nedre kant av kledning mot grunnmur.

Det er påvist spredte råteskader i bordkledningen.

Garasjen har vegger av bindingsverkskonstruksjon fra byggeår, med utvendig stående malt bordkledning.

- Musebånd/lusing må etableres.
- Lokal utbedring bør foretas for å øke avstanden mellom terreng og bordkledning.
- Råteskadet trekledning må skiftes ut.
- Det bør foretas tiltak for å bedre lufting av kledningen.
