# Vågaveien 113

Stor, rimelig og innholdsrik enebolig på  
Vågaholmen i Rødøy kommune

Befaringsdato: 19.11.2025

# Tilstandsrapport

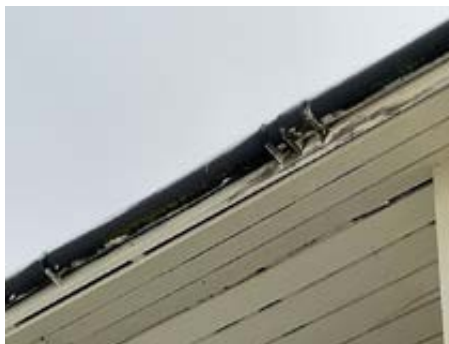
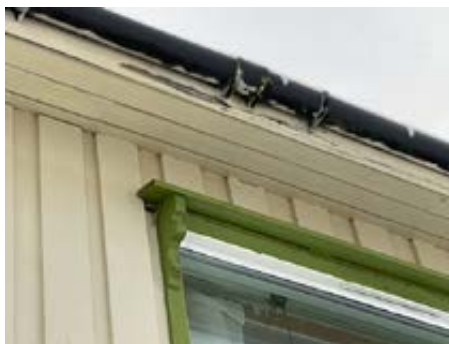
Det er påvist betydelige råteskader i bordkledningen. Råteskade i forkantbord bak takrenne. Vindskier er værslitt. Konsekvens/tiltak: Råteskadet trekledning må skiftes ut. Forkantbord/ bord bak takrenne må utskiftes, Vindskier må vedlikeholdes.

Råteskade i forkantbord under takrenne

Forkantbord/ bord bak takrenne må utskiftes, Vindskier må vedlikeholdes.

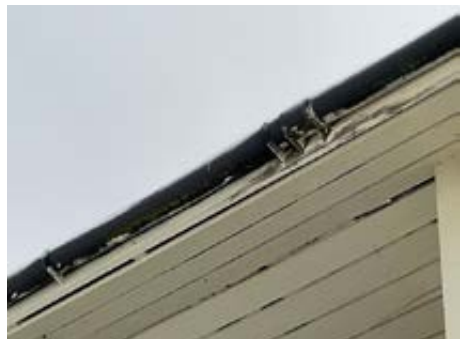
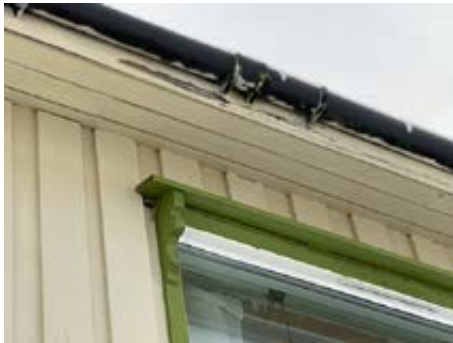
Synlig råteskade

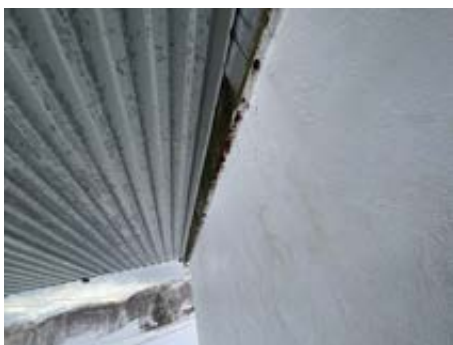
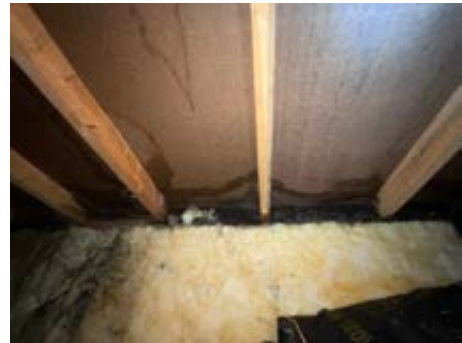
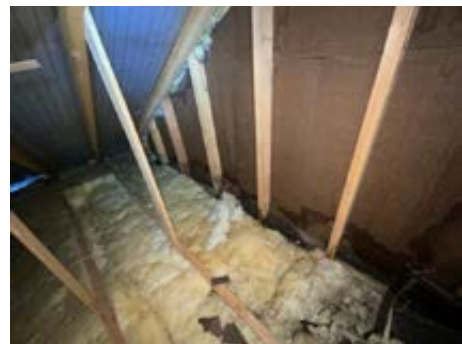
## TG 3 Veggkonstruksjon - vest

Det er ingen eller liten lufting i nedre kant av kledning mot grunnmur. Det er påvist råteskader i veggkonstruksjonen. Det er værslitt/oppsprukket trevirke/trepaneler. Vann/ fuktskade i svill avdekket i vegg mot vest, kaldt krypeloft. Ingen lufting i nedre kant av kledningen. Kledning på vegg er stedvis kraftig slitt.

Lufting bak kledning fylt med skum.

Svill er våt, synlig fukt på plate og trevirke i vegg.

Synlig fukt i asfaltplate og på svill.

Konsekvens/tiltak: Lokal utbedring må utføres. Det bør foretas tiltak for å bedre lufting av kledningen. Årsak til vann på bærende konstruksjoner/ bindingsverk må avklares. Bindingsverk må kontrolleres nærmere for mulig skade. Vedlikehold av kledning må utføres. Lufting bak kledning bør tilordnes.

Årsak til vann på bærende konstruksjoner/ bindingsverk må avklares. Bindingsverk må kontrolleres nærmere for mulig skade. Vedlikehold av kledning må utføres. Lufting bak kledning bør tilordnes.

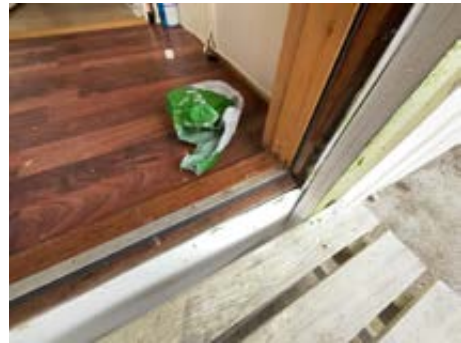
Balkongdør soverom

Det er påvist avvik rundt innsettsdetaljer. Det er påvist andre avvik: Vannbrett er ikke fagmessig utført. Døren tar i karm ved lukking. Fuktmerker i karm. Sprekk i terskel. Beslag ikke fagmessig montert.

Beslag under dør er ikke i spor under dør. Terskel sprukket og det er fuktmerker i nedre del av karm.

Konsekvens/tiltak: Det må foretas tiltak for å lukke avviket. Døren må justeres. Beslag må monteres fagmessig under dør. Utskifting av døren bør vurderes ut fra tilstand til terskel.

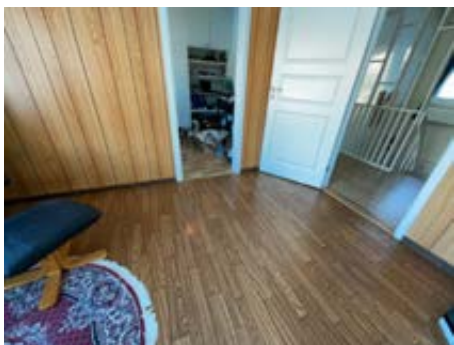
Gulv over sokkeletasje er trebjelkelag fra byggeår. Avvik kontrollert i stue og funnet til ca 10mm gjennom hele rommet.

Gulv i stue

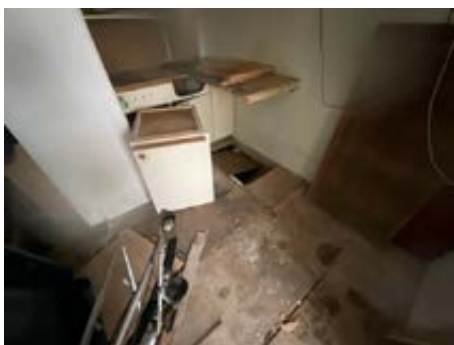
## **TG 3** Gulv mot grunn - utebod

Det er påvist fuktskader i etasjeskiller. Det er påvist andre avvik. Gulv i utebod er defekt.

Gulv i utebod er defekt/ råteskadet.

Konsekvens/tiltak: Råteskadet treverk må skiftes. Gulv må utskiftes. Tiltak mot fukt i gulv må utføres.

Gulv må utskiftes. Tiltak mot fukt i gulv må utføres.

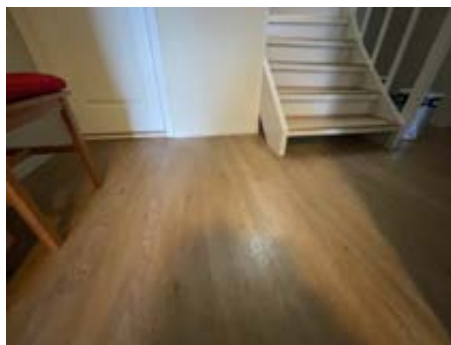
## **TG 3** Gulv mot grunn - sokkel

Det er målt høydeforskjell på mellom 15-30 mm gjennom hele rommet. Tilstandsgrad 2 gis med bakgrunn i standardens krav til godkjente måleavvik. Det er påvist fuktskader i etasjeskiller. Det er påvist andre avvik. Avvik i høyde målt i gang til ca 20mm. Ved befaring er registrert svikt i gulvet ved trappen. Dette kan ha sammenheng med råteskade i gulv.

Svikt i gulv registrert foran dør til toalett/ trapp.

Konsekvens/tiltak: Det må foretas tiltak for å lukke avviket. Nærmere kontroll av svikt i gulvet må utføres. Påvist skadet område må repareres. Tiltak med oppgradering av gulvet kan ikke utelukkes. Det er ved befaring ikke avdekket andre svekkelser, men gulvet er en lukket konstruksjon uten mulighet for inspeksjon. Dette er en risikokonstruksjon der det ikke kan utelukkes at det er andre skader i gulvet som ikke er avdekket. Kostnader medtatt i overslag er kun for lokal reparasjon av gulv ved trapp. Eventuelle tiltak avklart etter nærmere kontroll av det øvrige gulv ikke medtatt.

Nærmere kontroll av svikt i gulvet må utføres. Påvist skadet område må repareres. Tiltak med oppgradering av gulvet kan ikke utelukkes. Det er ved befaring ikke avdekket andre svekkelser, men gulvet er en lukket konstruksjon uten mulighet for inspeksjon. Dette er en risikokonstruksjon der det ikke kan utelukkes at det er andre skader i gulvet som ikke er avdekket. Kostnader medtatt i overslag er kun for lokal reparasjon av gulv ved trapp. Eventuelle tiltak avklart etter nærmere kontroll av det øvrige gulv ikke medtatt.

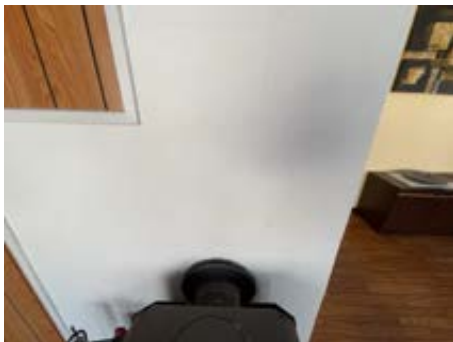
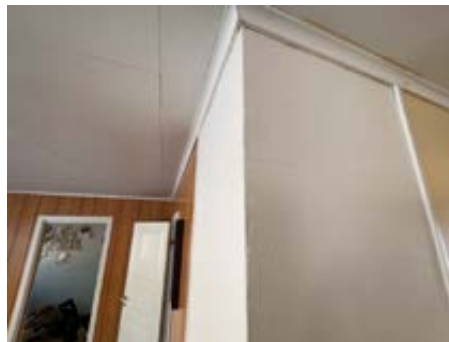
Det er påvist sprekker og/eller riss i pipe. Plate under ovn er for liten og rekker tilstrekkelig ut foran ovn etter forskriftskrav. Trelister montert langs kant av ubrennbar plate i område som skal være av ubrennbart materialer. Sprekker/ riss i puss i pipe.

Sprekker i pipe.

Sprekk i pipe.

Konsekvens/tiltak: Ubrennbar plate må monteres til 300mm foran ovn. Pipe bør undersøkes nærmere med tanke på sprekk i pipen av fagperson/ feier.

Ubrennbar plate må monteres til 300mm foran ovn. Pipe bør undersøkes nærmere med tanke på sprekk i pipen av fagperson/ feier.

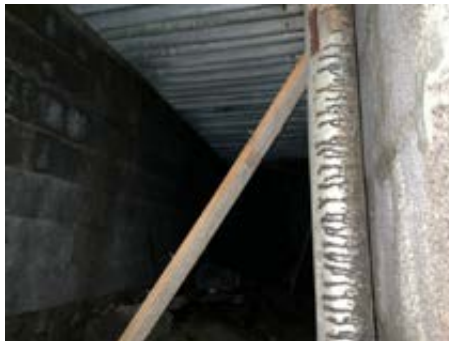
## TG 3 Rom Under Terreng

Bilde inn i utvendig kanal/ kryperom langs byggets bakside.

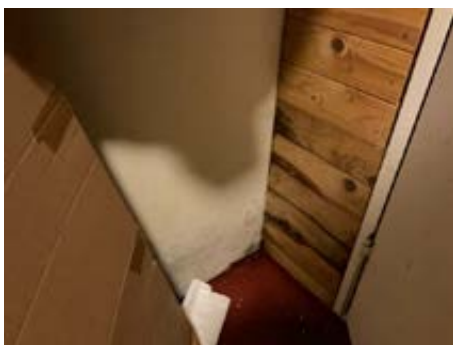
Det er påvist indikasjoner på noe fuktgjennomtrenging i kjellergulv. Det er påvist synlige fukt/råteskader i treverk i underetg./kjeller, hulltaking er derfor ikke nødvendig. Betonggulv i boder har til dels store områder med saltutslag. Saltutslag har tiltatt fram til siste befaring og viser et pågående problem med fukt fra bakmur/gulv. Trevegg mellom boder har råteskadet trevirke.

Fuktskadet trevirke, vegg mellom boder.

Konsekvens/tiltak: Det påviste fuktnivå gir grunn til å overvåke konstruksjonen jevnlig for å se utvikling over tid, og eventuelt foreta tiltak for å unngå fuktskader. Det må foretas tiltak for å utbedre årsak til fukt-/råteskadene

samt utbedre råteskadene. Tiltak for å stoppe tilslag av fukt til vegg bør utføres (se: drenering).

Tiltak for å stoppe tilslag av fukt til vegg bør utføres (se: drenering)

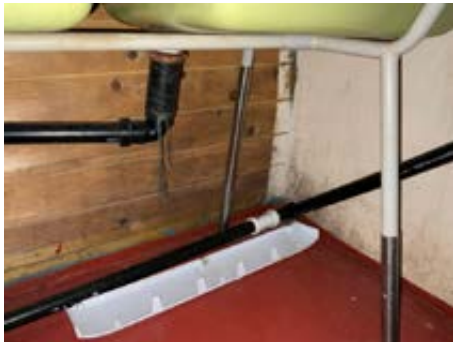
Underetasje - Vaskerom - Tilliggende konstruksjoner våtrom  
Hulltaking er ikke foretatt da det allerede er påvist andre avvik i våtsonen. Fuktpåvirket panel under skyllekar.

Fuktpåvirket panel under skyllekar.

Konsekvens/tiltak: Gjennomføre ytterligere undersøkelser og foreta utbedring av skade. Ny kledning av vegg bør utføres. Ved oppgradering må membran etableres i våtsoner etter gjeldende forskrift.

Ny kledning av vegg bør utføres. Ved oppgradering må membran etableres i våtsoner etter gjeldende forskrift.
