# Molværsvegen 25

LANGEVÅG

**Ærverdig, vakker & herskabelig villa med unikt  
særpreg | Sentral beliggenhet i Langevåg | Stort  
potensiale | Gode solforhold | Utsikt |**

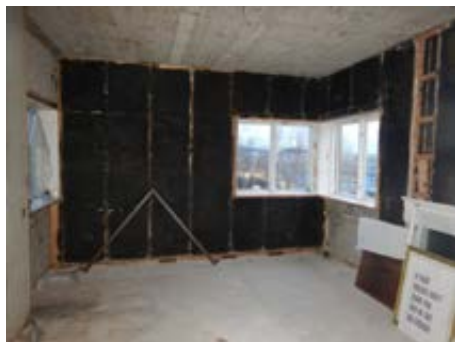
- Det er stedvis påvist synlige skader på overflater.

Innvendige overflater er stedvis revet etter fuktlekkasje og står foran gjenoppbygging. Det er påvist arrondering (rustspreng) på armeringsjern i tak i bod under altan.

Innvendige overflater må i all hovedsak gjenoppbygges og fornyes. Rustspreng må utbedres.

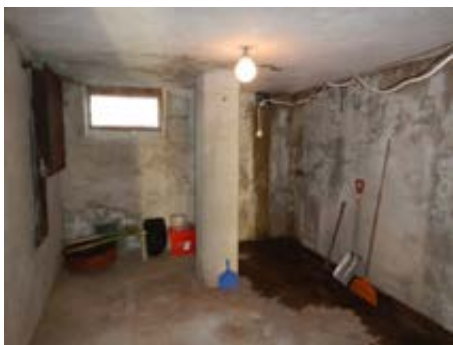
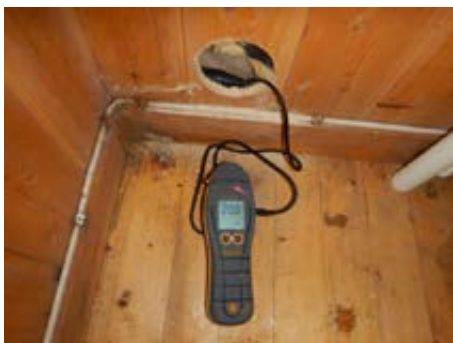
- Det er gjennom hulltaking påvist høyt fuktnivå inne i trekonstruksjonen i hulltakingen, men ikke påvist fuktskader i dette området. Høy luftfuktighet kan over tid føre til muggvekst eller sverting av materialer. Samtidig kan materialer og konstruksjoner bli ødelagt.
- Det er påvist fuktighet i oppforet tregulv i underetg/kjeller, og det er derfor ikke foretatt hulltaking.
- Det er påvist indikasjoner på noe fuktgjennomtrenging i kjellergulv.
- Det er påvist indikasjoner på noe fuktgjennomtrenging inn i kjellermur.
- Det er påvist synlig fuktighet på mur/gulv i kjeller.

Det er boret inspeksjonshull i bod mot yttervegg mot terreng og det er målt 20 vekt-% fukt i bunnsvill/utføringslekter. Det er noe fuktgjennomtrenging i grunnmur i bod.

- Det påviste fuktnivå gir grunn til å overvåke konstruksjonen jevnlig for å se utvikling over tid, og eventuelt foreta tiltak for å unngå fuktskader.
- Det må foretas tiltak for å redusere/begrense fuktgjennomtrenging inn i kjeller.
