# Hans Thiis Møllers gate 15

MOLDE

Befaringsdato: 11.09.2025

Rapportdato: 15.09.2025

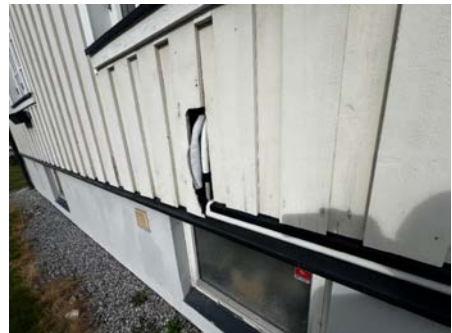
Avvik: Det er værslitt/oppsprukket trevirke/trepaneler. Det er registrert sprekker, oppsprekninger og stedvis deformasjoner i kledningen spesielt på sør og vestvegg. Enkelte bord har åpnet seg og har redusert festing. Det er stor åpning i veggen for rørgjennomføringer til varmepumpen som kan medføre skjult fukt/råteskader i veggen.

Stor åpning i vegg for rørgjennomføringen til varmepumpe.

Forholdet kan føre til fuktopptak, forkortet levetid og risiko for råtedannelser. Skadene svekker fasadens beskyttelse mot nedbør. Skadde bord bør skiftes ut, og kledningen bør vedlikeholdsbehandles med maling/beis. Det anbefales å kontrollere bakliggende konstruksjoner for fuktskader.

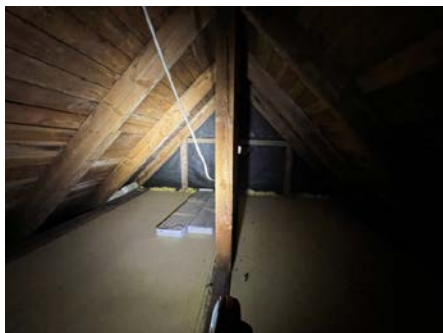
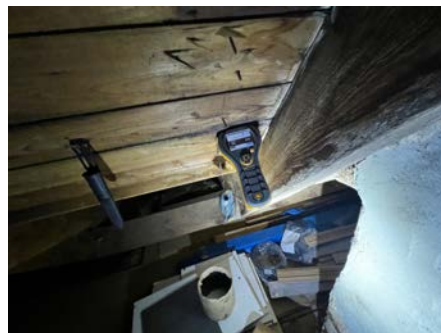
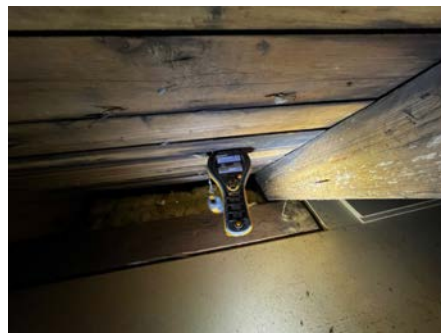
Avvik: Det er registrert symptom på aktivitet fra skadedyr. Det er registrert symptom på aktivitet fra mott/borebiller i kaldloftet. Det er observert mottmel/gnagstøv. Omfanget er ukjent, og det er ikke avklart om dette skyldes pågående aktivitet eller eldre angrep.

Oversiktsbilde.

Fuktsøk, tørt.

Man ser mottmel/boremel på gulvet i loftet etter mott/stripest borebille. Ukjent om dette fortsatt er under aktivitet.

Det anbefales å innhente fagkyndig vurdering (skadedyrfirma med spesialkompetanse) for å avklare om det er aktivt angrep og eventuelt iverksette behandling. Treverk bør følges opp jevnlig og tiltak iverksettes dersom videre aktivitet bekreftes. Dersom angrepet er aktivt kan det medføre svekkelse av treverk over tid, redusert bæreevne og behov for utskifting eller utbedring. Ubehandlet kan dette gi økende skader på konstruksjonen.

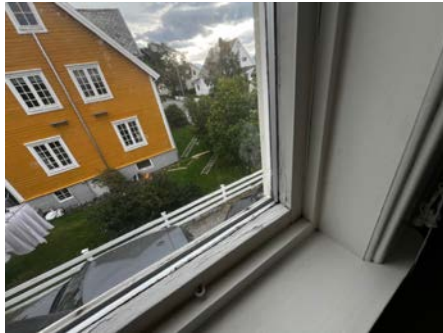
Avvik: Det er påvist at enkelte vinduer er vanskelig å åpne/lukke. Det er påvist tegn på innvendig kondensering av enkelte vindusglass. Karmene i vinduer er slitte og det er sprekker i trevirket.

Merker etter kondensvann på innside av vinduer.

- Vinduer må justeres.
- Det må påregnes noe vedlikehold og at enkelte vinduer må skiftes ut.
- Kondensering på enkelte glass har medført fuktskader i treverk som kan medføre utskiftningsbehov av enkelte vinduer.

Dersom tiltak med værslitte vinduer ikke utføres, er det risiko for fuktinntrengning i treverket, noe som kan føre til råte og ytterligere nedbrytning. Dette vil redusere vinduenes levetid og kan på sikt gi dårligere tetthet, varmetap, trekk og problemer med funksjon ved åpning og lukking.

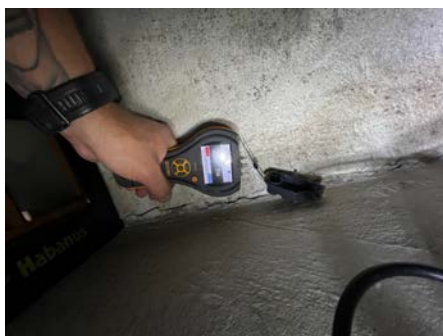
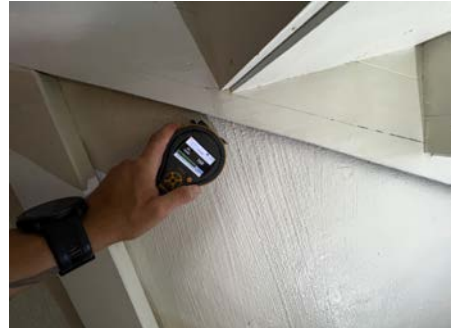
Referansemåling. Utslag på fukt på vegg ned mot gulv, ikke utslag på fukt i øvre del av vegg. Forsterker teorien om kapillært oppsug fra grunn.

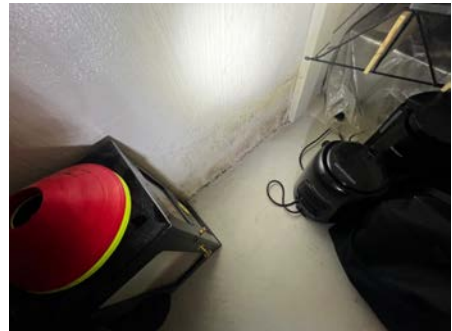
Fuktmerker.

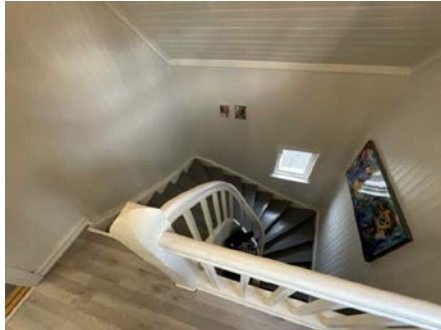
Avvik: Rekkverk/håndløper oppfyller ikke dagens sikkerhetsforskrift som det skal vurderes i mot i henhold til krav i NS 3600. Mellomrom mellom spiler i rekkverk har for stor avstand, samt åpningen mellom inntrinnene. Håndrekke skal monteres på begge sider av trappeløp etter dagens krav og kravet på byggetidspunktet.

Trapp til loft.

Det bør monteres håndløper på vegg i trappeløpet for å sikre trygg bruk. Rekkverket bør bygges om eller suppleres slik at høydekrav oppfylles, og åpningene i rekkverket bør reduseres eller tettes slik at de samsvarer med gjeldende forskriftskrav. Dersom tiltak ikke utføres, vil trappen fortsatt ha økt risiko for fallulykker, spesielt for barn og eldre. Manglende håndløper gjør det vanskeligere å bevege seg trygt i trappen, og for lave rekkverk samt store åpninger kan føre til personskader ved fall.

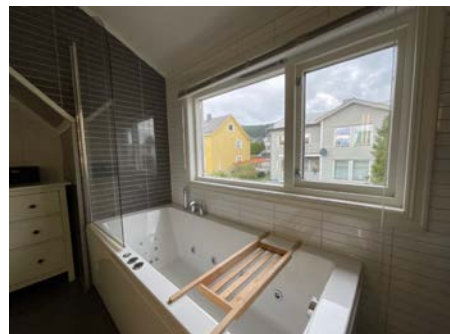
Avvik: Det er vindu/dør med ikke fuktbestandige materialer i våtsonen (ved vask, dusj, badekar, osv.), løsningen eller byggematerialet er uegnet. Det mangler våtromsplate på veggen ved vask, området er definert som våtsone og er ikke i henhold til dagens krav. Baderomsplatene er montert uten sokkellist i områder definert som våtsone, platene er lagt rett ned på sokkelflis. Montering av platene er ikke gjort etter montering anvisning fra produsent.

Vindu plassert i våtsone.

Dersom det ikke gjøres tiltak med avvikene, kan dette medføre oppfukning, oppsvelling og forringelse av materialer over tid og fuktskader på tilstøtende konstruksjoner.

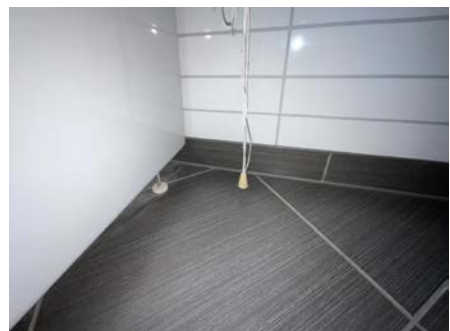
I hele rommet mangler det bunnlist under platene. Avviket er av liten betydning ved bruk av badekar.

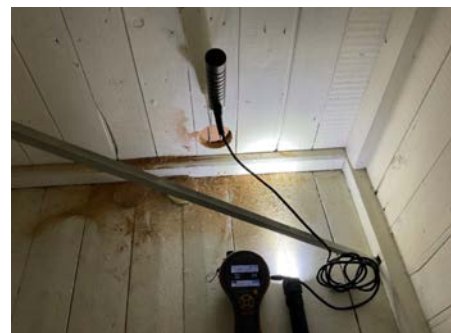
Hulltaking og fuktmåling, ingen fukt eller andre avvik registrert i borehull. Hull blir blendet forsvarlig.

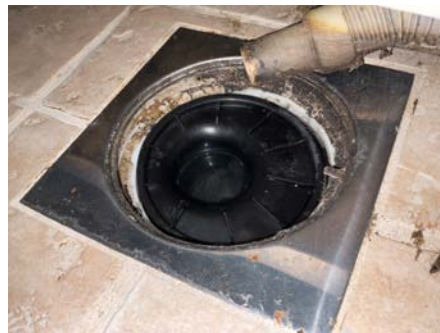
Avvik: Mer enn halvparten av forventet brukstid er passert på membranløsningen. Membran er en skjult konstruksjon og kan ikke inspiseres. Forventet levetid for smøremembran er satt til ca 20 - 30 år men kan vare noe lengre og enkelte tilfeller forkortet levetid. Når membran har nådd forventet levetid er faren for at membran sprekker opp og blir porøs og dermed øker faren for fukt i konstruksjoner.

Sluk under dusjkabinett. I

- Det er viktig å merke seg at levetiden til en membran varierer basert på kvalitet, installasjon og bruk. Eldre membraner kan bli sprø og sprekke opp, noe som fører til at de mister sin vanntettende funksjon. Dette kan resultere i vannlekkasjer gjennom vegger og gulv og fuktskader.

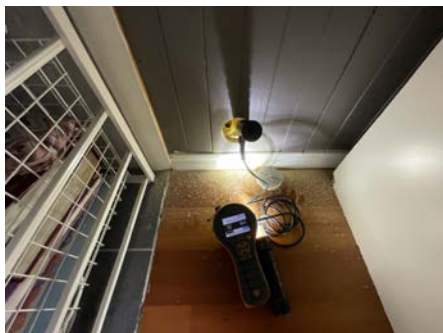
Hulltaking og fuktmåling, ingen fukt eller andre avvik registrert i borehull. Hull blir blendet forsvarlig.

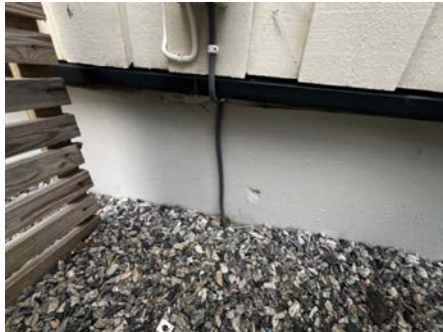
Avvik: Det ble ikke observert store åpenbare feil ved det elektriske anlegget. Det understrekes at dette er basert på enkle visuelle observasjoner, og at takstmannen ikke har elektrofaglig kompetanse. Det er registrert kabler utendørs som mangler beskyttelse.

Strømkabel til jacuzzi som mangler beskyttelse.

Uten en kontroll er det usikkerhet knyttet til om anlegget oppfyller dagens krav til sikkerhet. Skjulte feil eller mangler kan medføre risiko for varmgang, brann eller personskader. En elkontroll vil kunne avdekke eventuelle avvik og gi grunnlag for nødvendige utbedringer.
