# Rystene 3B

Tiltalende rekkehus med carport, utsikt og svært gode solforhold

Befaringsdato: 22.12.2025

Rapportdato: 14.01.2026

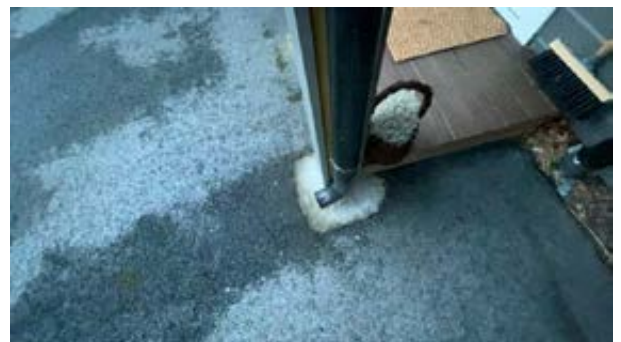
Røret går ut over bakkenivå og vann kan renne inn mot bygningskroppen.

- Nedløpet ved carporten bør kobles til overvannssystemet for å sikre at vann ledes bort fra bygget.
- Dersom dette ikke utbedres, er det økt risiko for fuktskader og oppfukning av konstruksjonen ved grunnmuren.

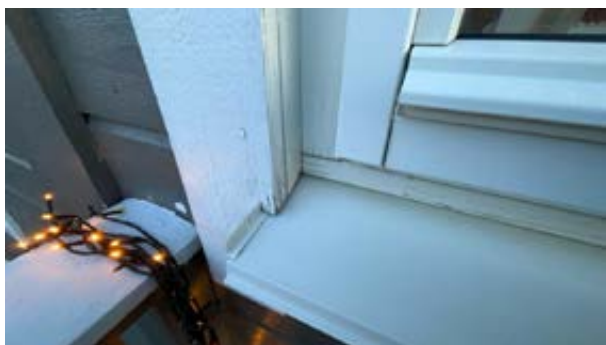
- Karmene i vinduer er slitte og det er sprekker i treverket.

Noe værslitt vindusbelistning.

- Vinduer og belistning bør vedlikeholdes for å opprettholde levetiden og forhindre ytterligere forringelse.
- Dersom tiltak ikke utføres, øker risikoen for fuktskader og råte i treverket, noe som kan medføre behov for utskifting av vinduer og belistning på sikt.

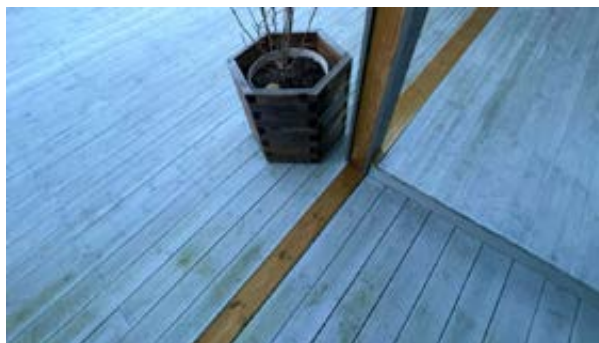
Det er en terrasse på terrenget med utgang fra det ene soverommet og det er en veranda med utgang fra stue/ kjøkken. Veranda og terrasse, med rekkverk, er bygget i trevirke. Eier opplyser om at den alle søylene, bortsett fra en søyle, er skiftet ut. Disse var ikke impregnert, men ble skiftet ut til impregnert materiale. Den ene søylen som ikke er skiftet ut er på verandaen mot nord, og det kunne ikke sees at denne var påvirket av råte. Denne søylen må følges med på i tilfelle råteskader oppstår her også. Enkelte terrassebord er også skiftet som følge av råte.

Søyle og terrassebord er skiftet.

- Terrasse og platting bør tilpasses slik at det blir tilstrekkelig avstand til kledningen for å sikre god lufting og gjøre vedlikehold mulig.
- Levegg/skillevegg mot nabo bør vedlikeholdes eller overflatebehandles for å hindre videre forvitring og redusert levetid.
- Dersom tiltak ikke gjennomføres, kan det oppstå fuktskader på kledning og ytterligere forringelse av levegg/skillevegg.

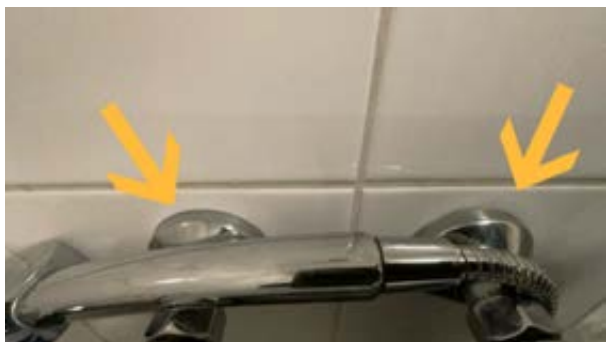
Det er observert to sprekker i fliser.

- Fliser må skiftes.
- Slike riss/sprekker kan indikere bakenforliggende fuktskader, og konstruksjonen bør observeres jevnlig for å vurdere utvikling.

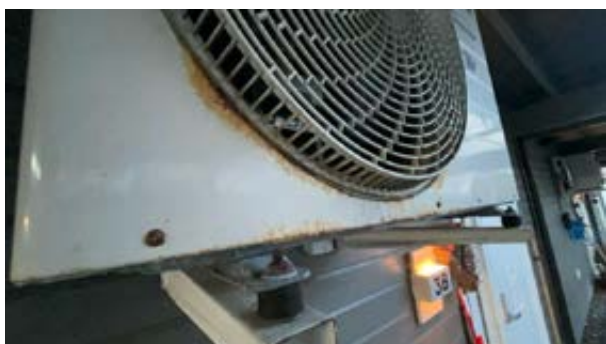
- Det er tendenser til rust på enheten som er plassert utvendig ved inngangsparti.

Det er noe rust/ korrodering på pumpen utvendig.

- Det bør gjennomføres tiltak for å utbedre rustdannelser på utedelen, for å forhindre videre korrosjon og forringelse av varmepumpens levetid og funksjon.

- Dersom rusten utvikler seg, kan det føre til driftstans eller kostbare reparasjoner.
