# Varen 16

RANDABERG SENTRUM

| Adresse | Varen 16<br>4070 RANDABERG |

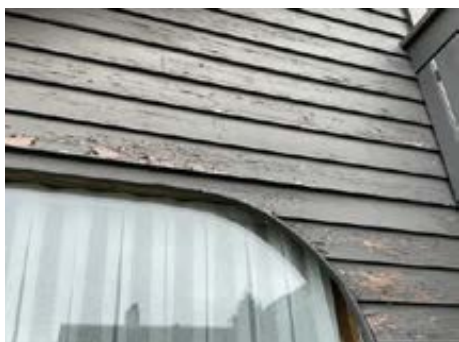
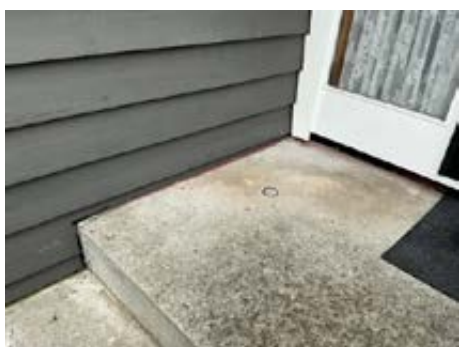
TG 2 på grunn av blant annet. Det registreres sprekker i fasadene. Det registreres stedvis fukt/råteskader i trekledning.

Noen steder er det liten avstand mellom ytterkledning og bakke TG 2. Lufting blir redusert vil gi redusert forventet brukstid på kledning. Dette øker risikoen for råte- og fuktskader på både kledning og bakvegg. Lusing/musebånd i nedre kant av konstruksjon er ikke montert. Vegg med blokker er ikke pusset.

Bytte av dårlig kledning må påregnes. Det anbefales en avstand fra bakker til ytterkledning på 15 cm. Det anbefales å etablere muse-tetting bak hele kledning. Å ikke bruke musebånd under kledningen kan føre til at mus og gnagere får fri tilgang til husets vegg-konstruksjon, noe som gir økt risiko for gnager-skader og lukt. Det anbefales å pusse vegg som ikke er pusset for bedre tetting.

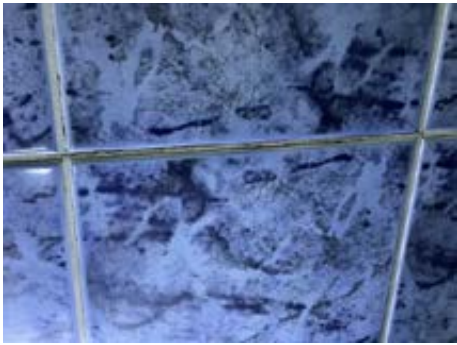
| <p>Del av gulv er flatt med delvis mot-fall. Ved annet lekkasjevann vil det bli liggende igjen noe vann på gulv. Registrert fall til sluk tilfredsstillende ikke anbefalte løsninger, men vurderes å være tilstrekkelig da vann ledes til sluk. Vindu og dør er plassert i våt- sone TG 2. Utførelse av foringer og listverk mot vindu og dør er ikke en fukt-sikker løsning. Det registreres riss/sprekker i flis-fuger på vegg og gulv. Det kan være risiko for at fliser løsner eller sprekker. Det er miss-farging (svertesopp/muggsopp) i silikon-fuger.</p> | |

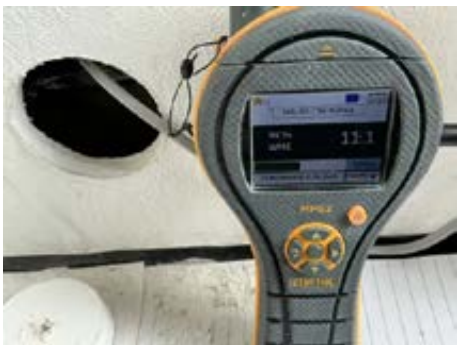
| <p>Sluk er lett tilgjengelig for kontroll/rengjøring. Belegg/membran er ikke synlig under klem-ring.</p> <p>Det anbefales på generelt grunnlag en høydeforskjell på 25 mm fra topp membran til topp sluk. Dette forutsetter at membran er trukket helt opp til dørterskel. Det bemerkes at rommet ikke har tilstrekkelig med høydeforskjell fra topp membran til topp sluk.</p> <p>TG 2 membran på grunn av utførelse og alder.</p> | |
