# Eggesbøvegen 55

EGGESBØNES

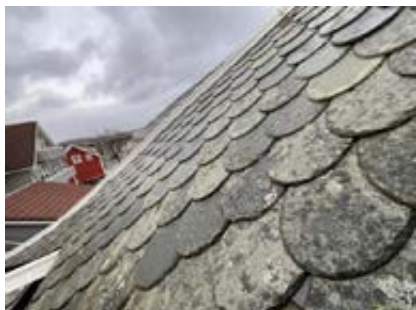
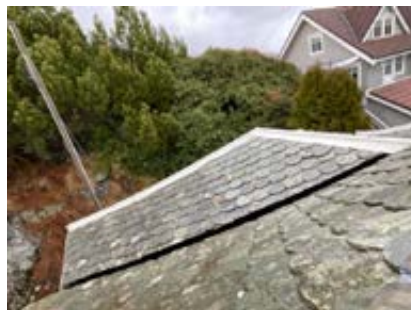
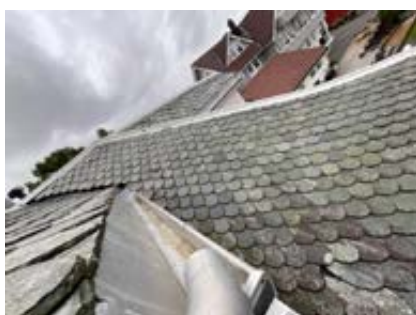
## TG 2 Nedløp og beslag

En del beslag med rustskade.

Takrenner og nedløp av aluminium/stål, ført ned i rør, men ukjent utførelse med tanke på tilkobling i grunnen. Ifølge eier så ble alle takrenner og nedløpsrør skiftet ut rundt 2010.

Rustskadde beslag bør utbedres eller skiftes ut for å hindre videre korrosjon og potensiell lekkasje, som kan føre til fuktskader på bygningen.

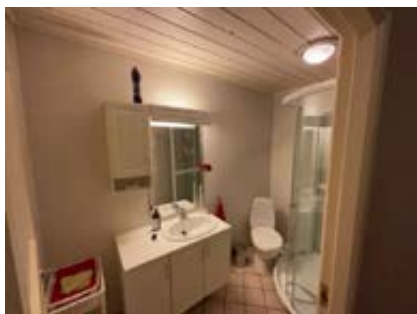
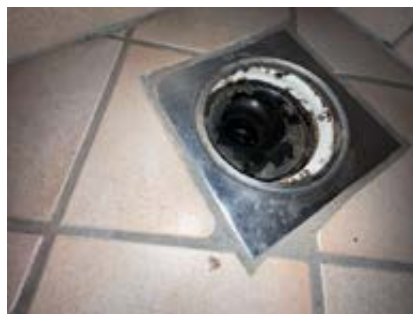
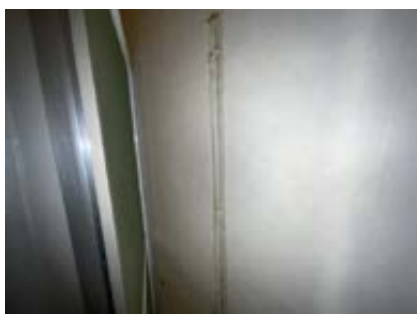
### 1. ETASJE > BAD

eier har det tidligere vært vannskade for vegg når badet hadde dusjhjørne, ingen problem etter det ble skiftet til dusjkabinett. Ser noen fuktskjolder i vegg og på gulv, måler ikke fukt i dag så stammer fra tidligere.

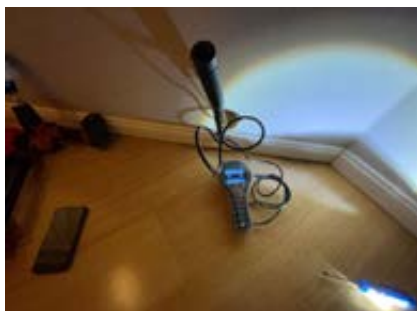
## 2. ETASJE > BAD

Innebygd sluk, tilnærmet flatt gulv med noe motfall midt i rommet. Veggmontert toalett mangler løsning for å synliggjøre lekkasje fra innebygget sistene . Kun naturlig ventilering i rommet. Sluk er under badekar der er inspeksjonsluke under trapp men dårlig tilgang til sluk, får ikke undersøkt sluken.

- Uegnede materialer må fuktbeskyttes/utskiftes.

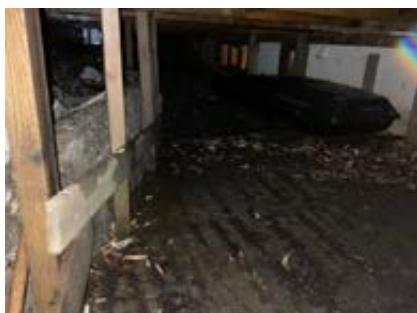
## TG 2 Grunnmur og fundamenter

Grunnmuren har sprekkdannelser.

Det er trolig stripefundamenter av betong under grunnmur. Grunnmur er av mur med pusset overflate.
