# Sandvikvågen 2, Gildeskål

BOLIG/FRITIDSBOLIG M/UTHUS, NAUST OG BÅTSTØ PÅ SUND

Befaringsdato: 20.08.2025

# Tilstandsrapport

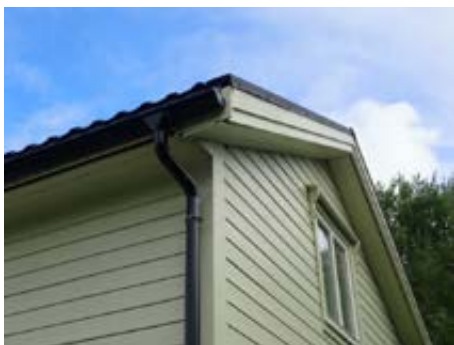
Det må tas høyde for at det kan være fuktskader i veggkonstruksjon dette på bakgrunn av alder. (169 år) Selve tømmerkonstruksjon var innkledd med liggende bordkledning.

Det gjenstår endel ferdigstilling og håndverks avvik på utvendig kledning rundt om - spesielt ved vindskier etc.

Feil avslutning av vindski mot takrennebord.

God lufting mellom tømmervegg og kledning opprettholdes.  
Ferdigstille utvendig håndverks arbeid.

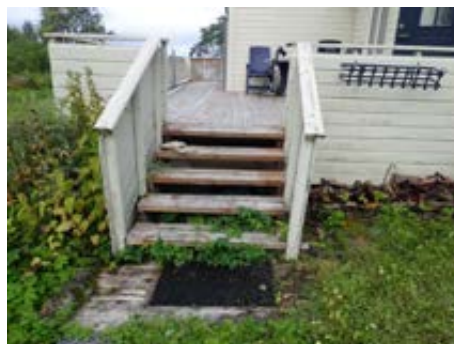
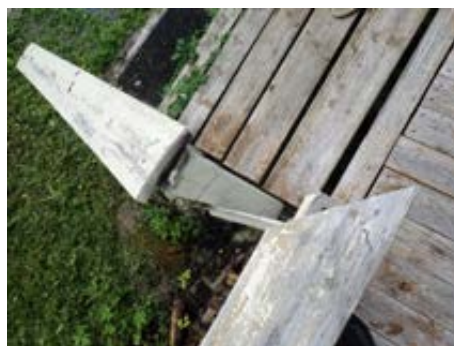
Konstruksjonene har skjevheter. Hjemme snekret trapp med gjennomgående dårlig håndverks arbeid med skjevheter og mangelfull avslutninger av rekkverk til rekkverk på altan.

Tretrapp fra terreng opp til altan som er etablert foran hovedinngang.

- Lokal utbedring må utføres.

Oppretting av trappa og ferdigstille rekkverk mot altan

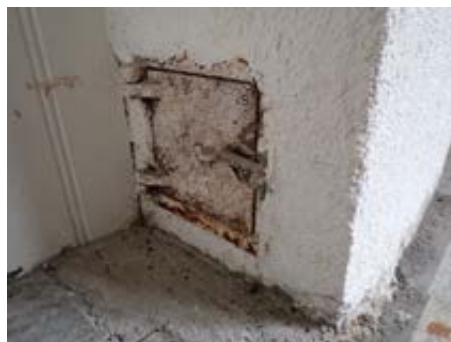
Feieluke er plassert nært brennbar material på vegg

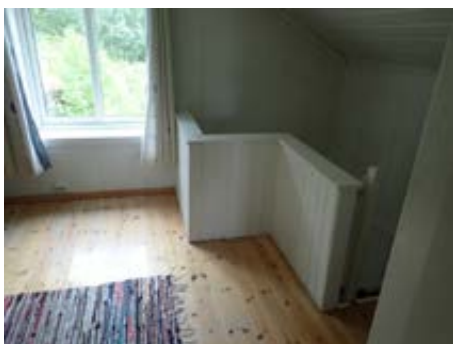
Rekkverkshøyden er mindre enn 90 cm. Det har i byggeforskrifter lenge vært krav til denne høyden.

Rekkverkshøyden er sentral i forhold til sikkerhetsforanstaltninger mot fallulykker og det anbefales derfor tiltak slik at nødvendig / tilfredsstillende rekkverkshøyden opprettes.
