# Tiriltunga 4

KRISTIANSUND N

Romslig enebolig på Torvhaugan med garasje og stor hage!

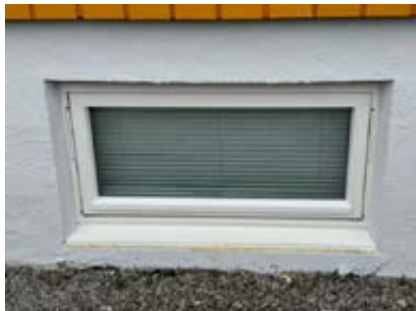
## TG 1 Vinduer

Bygningen har malte trevinduer med isolerglass.

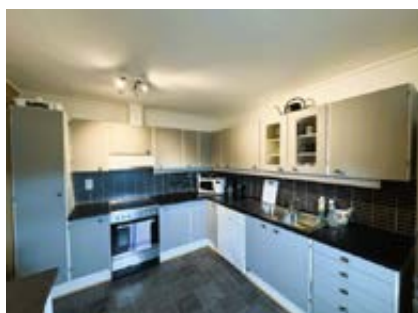
Kjøkken er utstyrt med kjøkkeninnredning med benkeplate i laminat, vask, oppvaskmaskin, komfyr, ventilator og kjøleskap.

Kjøkkeninnredningen er fra byggeår. Ingen avvik utover alder.

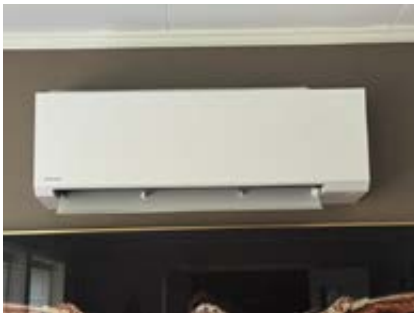
## **Varmesentral**

Boligen blir oppvarmet ved bruk av elektrisk varme, varmepumpe og vedovn. Varmepumpe i 1. etasje ble montert i 2023.
