# Hornslinna 975

BRANDBU

**Innholdsrik enebolig, vesentlig oppusset 2016. 4 soverom. Stor tomt på ca. 5 mål m panoramautsikt utover Randsfjorden.**

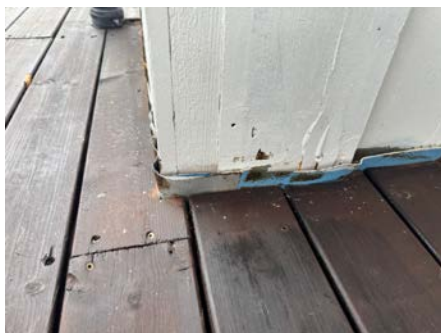
Oppkant på membran er ikke beskyttet med beslag.

Membranløsning bør lukkes med beslag. Per i dag er dette et svakt punkt og øker risikoen for fukt som kan trenge inn mellom membran og husvegg.

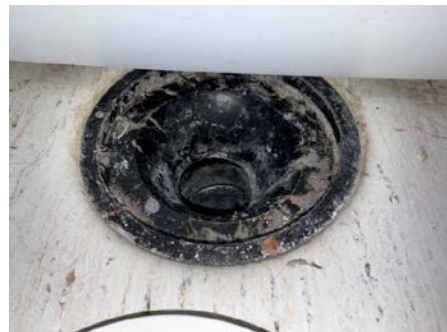
Det kan ikke utelukkes tiltak i nær fremtid med henvisning til alderen på belegget.

Sluk.

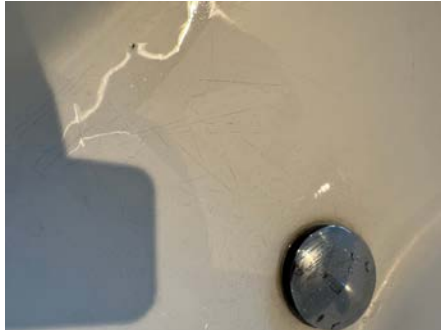
Riper/småskader i servanten.

Avviket er vurdert å være estetisk. Ved utbedring må servanten byttes.

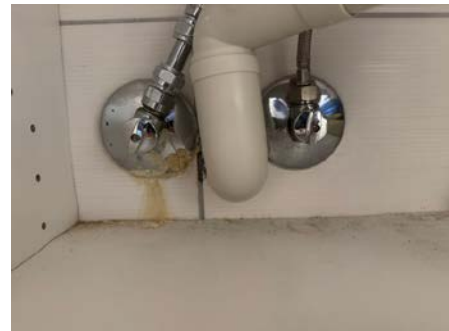
Mulig gammel lekkasje i servantskap. Det er ikke fukt på befaringen.

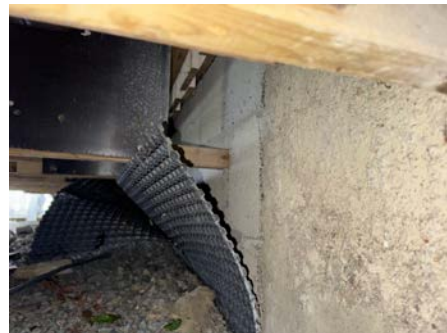
Risikoen ved svikt i drenering og/eller fuktsikring på grunnmur er fuktinntrengning i konstruksjoner.

Knotteplasten henger ut fra vegg.

Klemplast bør monteres. Manglende klemplast gjør at knotteplasten henger ut fra vegg. Dette kan medføre fuktinntrengning inn mot kjellermuren.

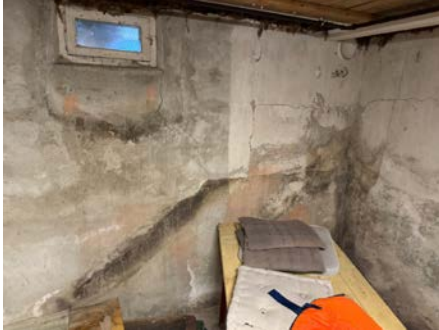
Det er registrert skråriss som er symptom på setninger. Innsiden av grunnmuren har misfarging.

Misfarging gjelder flere steder, også i Lecamuren. Skråriss tyder på setninger, vertikale riss tyder på svinn og horisontale riss tyder på jordtrykk. Dette kan være gamle skader, men det kan ikke utelukkes eller garanteres at setninger ikke utvider seg. Setninger er observert i den eldste delen av bygget,

Horisontale, vertikale og skrå riss/sprekker i kjellermuren.

Konsekvens/tiltak: Ytterligere undersøkelser må foretas for å få kartlagt tilstanden og omfanget på eventuelle skader. Riss og misfarging bør undersøkes nærmere for å avdekke årsak og omfang.

Tiltak for utbedring må vurderes for å hindre videre setningsskader og fuktskader, da dette kan svekke konstruksjonen. Som et minimum bør konstruksjonen overvåkes. Estimert er ikke ment som en pris på utbedring. Pris må hentes inn fra entreprenør etter undersøkelser. Pris kan derfor avvike fra estimatet.
