# Ytterlandsvika 20

VALDERØYA

**Valderøya - Renoveringsobjekt med uante muligheter på stor tomt. Svært attraktiv beliggenhet like ved sjøen**

Rapportdato: 24.10.2025

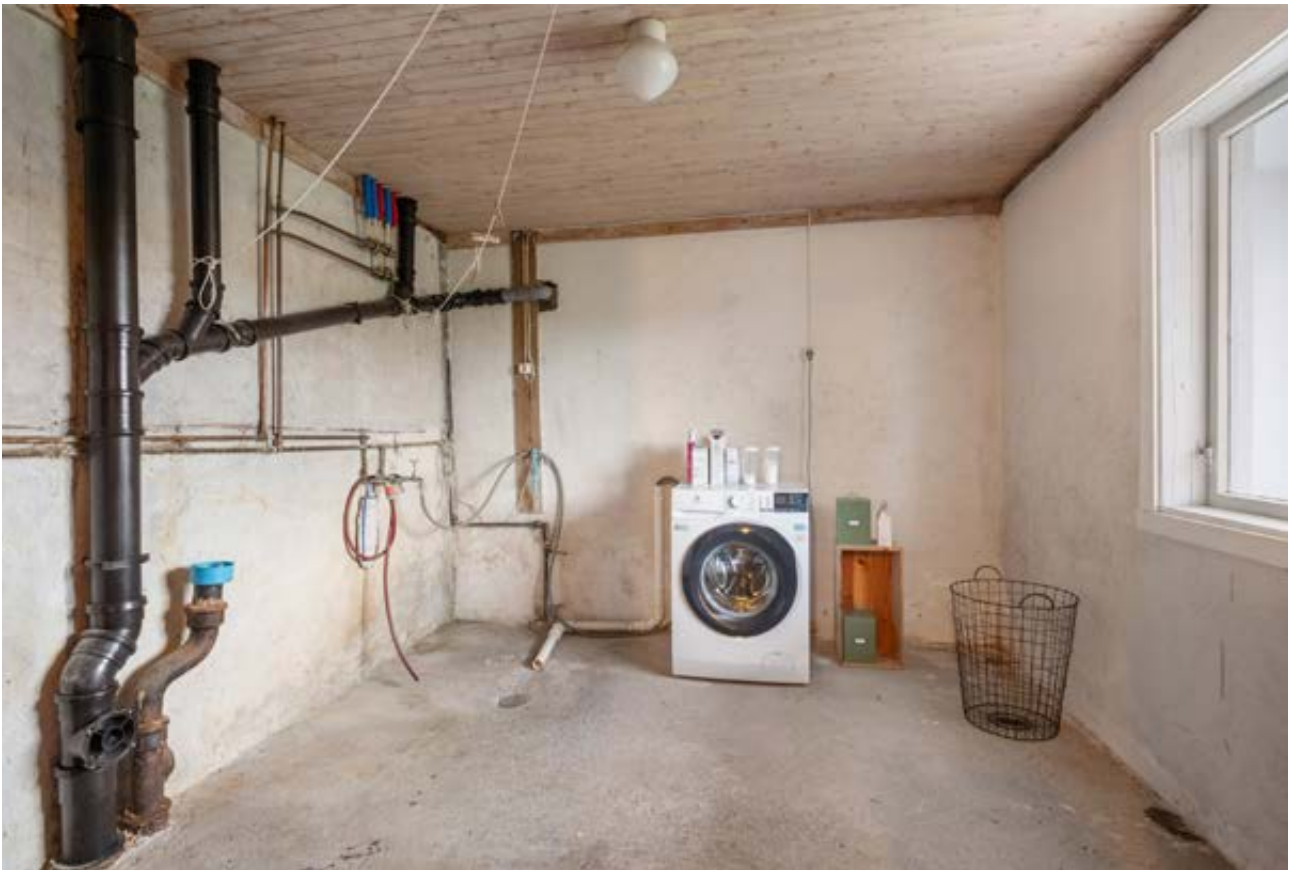
Vaskekjelleren har ubehandlet støpt gulv og vegger, med eldre støpejernsluk. Det er montert samlestock for vannrør og rør-i-rør system til badet.

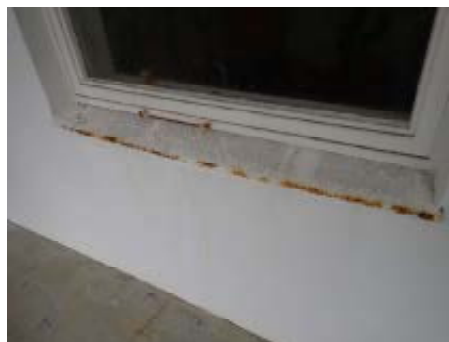
Metall takrenner/taknedløp ført ned i rør i bakken.  
Rustskader vindusbeslag mur

Rustskader vindusbeslag mur

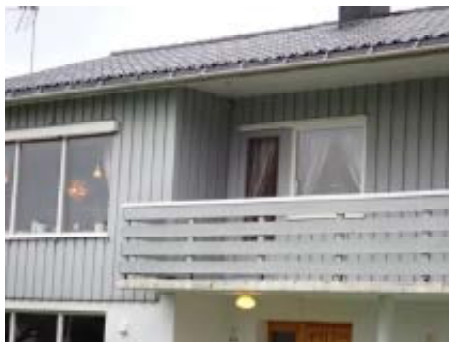
Ikke snøfangere

- Det må monteres snøfangere for å oppfylle byggeårets krav.

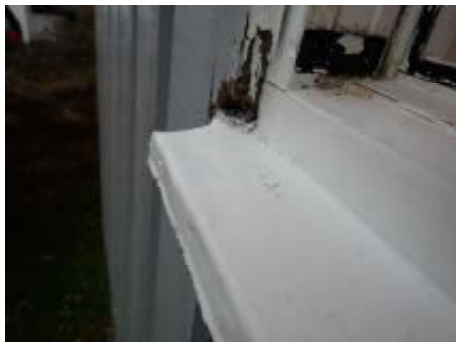
- Det er påvist spredte råteskader i bordkledningen.

Råteskade kledning ved vindu vest

- Råteskadet trekledning må skiftes ut.

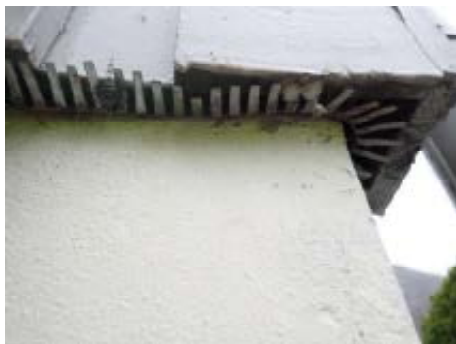
Montert museband - men der er åpninger mus kommer seg inn.

- Det er begrenset/dårlig ventilering av takkonstruksjonen.
- Det er registrert symptom på aktivitet fra skadedyr.

- Lufting/ventilering bør forbedres.
- Det må foretas tiltak for å lukke avviket.

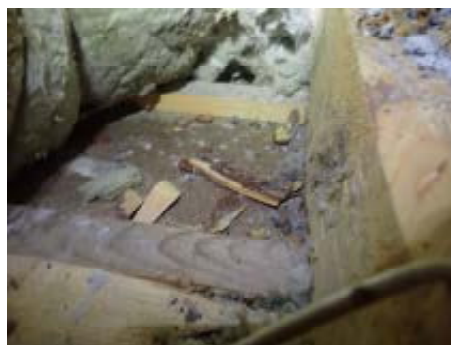
Ingen dampspærre mot 1 etg

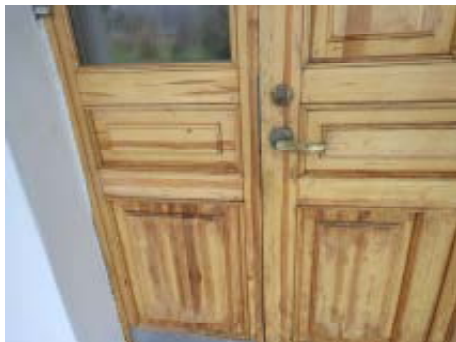
- Karmene i dører er værslitte utvendig og det er sprekker i trevirket.
- Oppsprukket kledning under vindu balkongdør.  
Korrosjonskade dørvrider hoveddør.

Korrosjonsskader på lås/vrider og ellers noe overflateslitasje

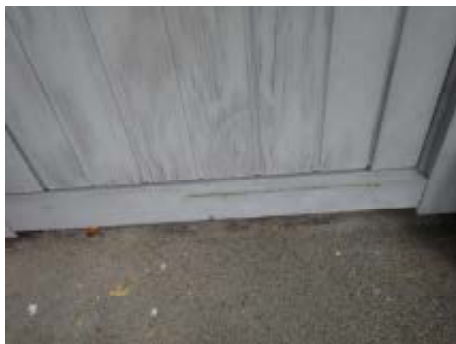
Slitt kledning underkant vindu balkongdør

Skifte kledning under vindu balkongdør evt. skifte balkongdør

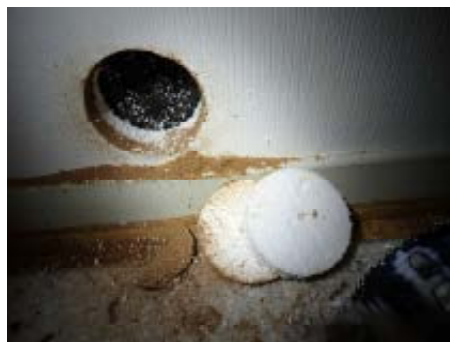
Det er på grunnmuren i denne boligen benyttet asfaltapp på grunnmur. Asfaltapp er ikke tilstrekkelig diffusjonsåpen, noe som kan føre til at fukt fra grunnmuren trekker videre inn i veggkonstruksjonen og utlektingen.

Isolert med isopor

Isoporisolasjon bør fjernes og erstatte med ubrennbar isolasjon  
Bruk av asfaltapp mot grunnmur i utforede trevegger i rom under terreng kan føre til fukt- og muggskader. Dette skyldes at asfaltappen hindrer nødvendig uttørking av konstruksjonen, noe som igjen kan forårsake mugglukt. Løsningen med asfaltapp var en vanlig løsning på byggetidspunktet.

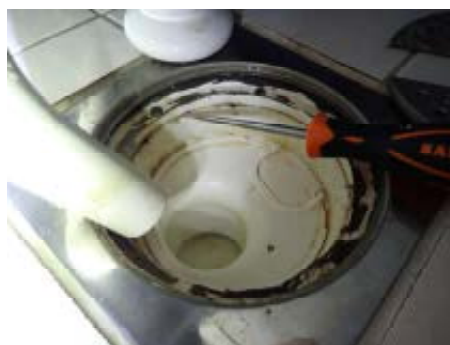
Viser hull i sluk

Sluk må sjekkes nærmere og tiltak må vurderes av fagperson.

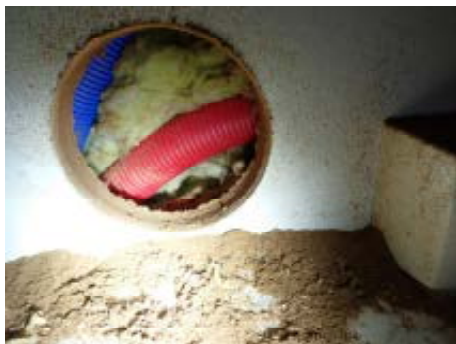
Hulltaking er foretatt uten å påvise unormale forhold. Hulltaking er foretatt ved/i kjøkkenbenk. Det er ikke mulig å komme til å mål i bunnsvill pga vannrør - ikke synlig noe fukt og heller ikngen lukt som tyder på lekkasje. I trepanelt himling i vaskekjeller kommer rørvløp fra bad ned og ikke synlig noe fuktmerker der heller. Dette legges til grunn for vurdering.

Hulltaking i kjøkkenbenk

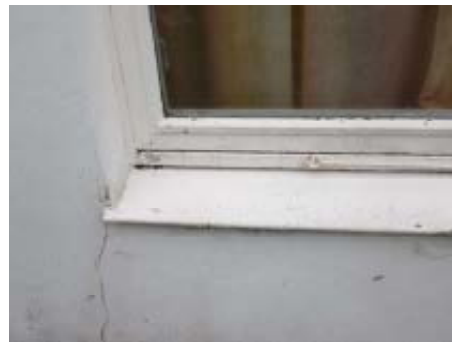
Lite riss i mur ved vindu

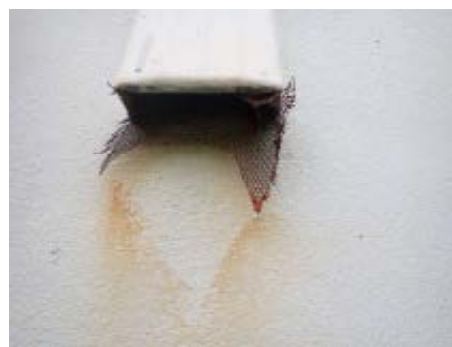
Netting i ventiler løs/rustet
