# Rotene 26

LANGEVÅG

Praktisk leilighet med fantastisk utsikt, terrasse, veranda og garasjeplass.

Rapportdato: 03.12.2025

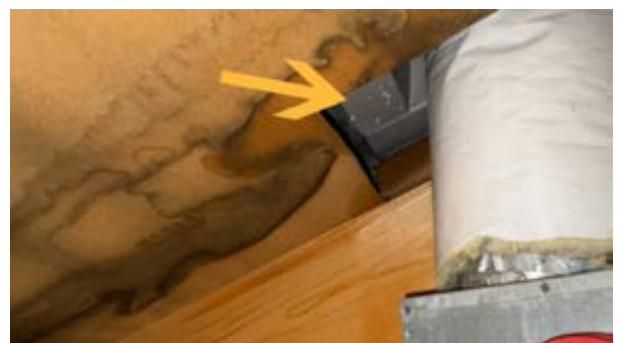
- Det er påvist andre avvik:

Dråper observert ved luftehatt.

- Det anbefales å få en fagperson til å undersøke årsaken til dråpedannelsen under luftehatten, da dette kan skyldes kondens eller andre forhold som kan føre til fuktskader i takkonstruksjonen.
- Dersom problemet ikke utbedres, kan det medføre økt risiko for råte, mugg og skader på byggets konstruksjon.

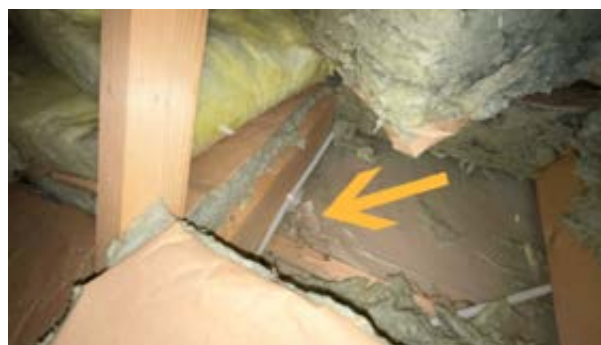
- Det er påvist fuktskjolder/skader i takkonstruksjonen.

- Det er observert noen mindre skader i undertaket.
- Det er observert en del fuktskjolder i undertaket. Det er foretatt stikkkontroll av disse, uten at de gav unormale utslag på fukt. Eier opplyser om at det var en lekkasje i område rundt luftehatten som ble utbedret i 2022. Pipehatten er også utbedret. Det er observert fuktskjolder rundt luftehatt, pipen og andre steder.
- Det er observert dråper opp under luftehatt. Se beskrivelse under "Nedløp og beslag".
- Det er observert isolasjon som ikke ligger slik det skal og det er kondensdråper på undersiden (varm side) platen.

Kondensdråper på undersiden av platen.

- Det bør gjennomføres nærmere undersøkelser for å avklare årsaken til fuktskjoldene og småskadene i undertaket, selv om det ikke ble målt forhøyede fuktverdier ved stikkkontroll.
- Skadene i undertaket må utbedres.
- Dersom årsaken ikke utbedres, kan det oppstå videre fuktskader og redusert levetid på takkonstruksjonen.
- Kondens på undersiden av platen kan være en konsekvens av dårlig isolering. Fukt må fjernes her og det må isoleres slik at det ikke oppstår kondensering. kontroller ekstra godt rundt spotter og gjennomføringer i dampseperren. Det må også følges med på område i tiden etter.
- Det er skadene i undertak som utløser TG3 og det er dette som er kostnadsestimert. Estimeringen gjelder utbedring av selve skaden og ikke fuktskjoldene.

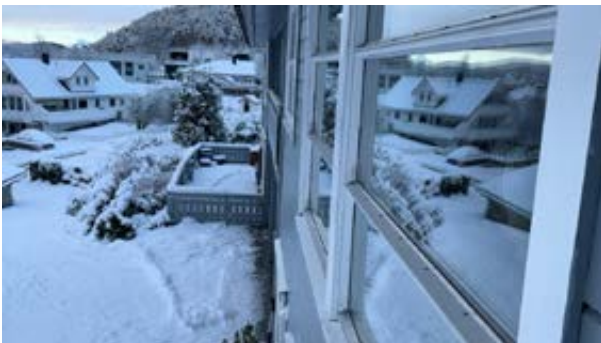
- Det er påvist tegn på innvendig kondensering av enkelte vindusglass.
- Karmene i vinduer er slitte og det er sprekker i trevirket.

- Kondensering på enkelte glass har medført fuktskader i treverk som kan medføre utskiftningsbehov av enkelte vinduer.
- Det må foretas lokal utbedring.

Tendenser til værslitt vindu.

- Vinduene bør vedlikeholdes for å hindre ytterligere forringelse av treverket og redusere risikoen for varmetap, fuktinntrengning og råteskader. Manglende vedlikehold kan føre til kostbare reparasjoner på sikt.

- Kondens på innsiden av vindusglassene kan skyldes dårlig ventilasjon, og vedvarende kondens kan føre til skader på vinduene. Det bør vurderes tiltak for å bedre ventilasjonen for å unngå ytterligere skade.

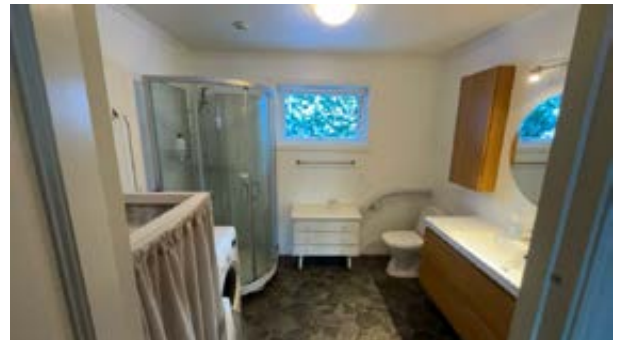
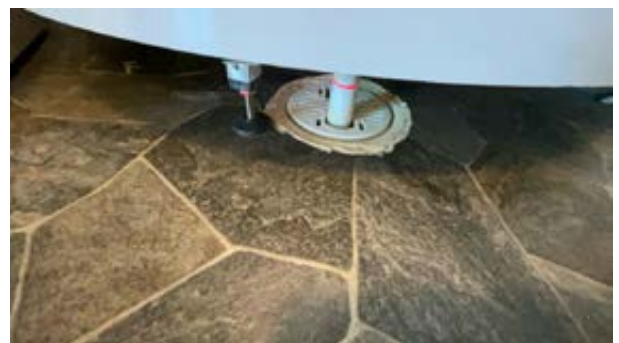
- Manglende oppgradering av våtrommet medfører høy risiko for at konstruksjonene ikke vil tåle vanlig bruk av vann eller lekkasjer. Selv om det er dusjkabinett, er det fortsatt en betydelig risiko for at våtrommets konstruksjoner ikke tåler lekkasjer. Dette kan føre til fuktskader på tilstøtende konstruksjoner.

Det er en ufagmessig fuge mellom belegg og sluk. Overgangen er ikke kontrollert da fugen er stor.

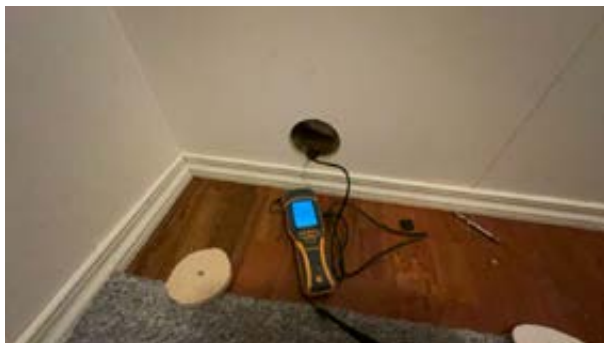
Hullboring mot våtrom.

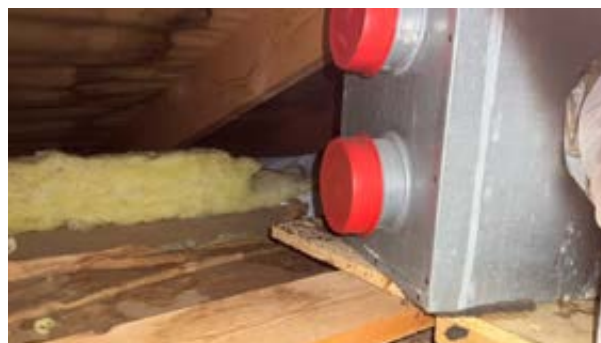
Det er noe fukt ved ventilasjonsaggregat.

- Det bør innhentes dokumentasjon på utført service av ventilasjonsaggregatet. Manglende service kan medføre redusert funksjon, økt slitasje og risiko for dårlig innneklima.

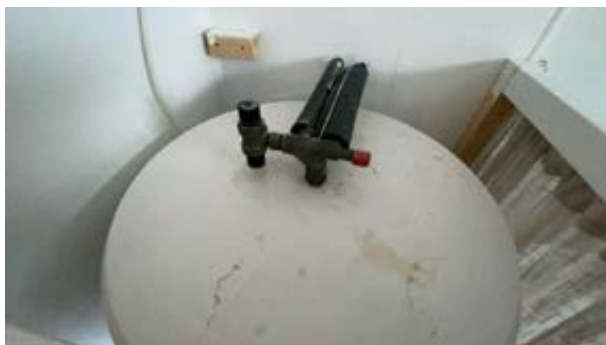
- Det er påvist at varmtvannstank er over 20 år
- Det er observert noen skjolder på varmtvannsberederen, men årsaken til dette er ikke synlig. Dette kan skyldes kondens fra rørene, men det er ikke observert indikasjon på fukt rundt disse.

Det er noen skjolder opp på varmtvannsberederen. Årsak er ikke kjent.

- Det bør gjennomføres nærmere undersøkelser for å avdekke årsaken til skjoldene på varmtvannsberederen, da dette kan indikere begynnende lekkasje eller andre skader.
- Dersom det viser seg å være lekkasje, bør berederen skiftes ut for å unngå risiko for vannskader på omkringliggende konstruksjoner og økte kostnader ved eventuelle følgeskader.
