# Nørestranda 506

ØRSTA / LIANESET

**Innholdsrik enebolig med 3 soverom - Fantastisk utsikt over Ørsta fjorden - Bad fra 2008**

Befaringsdato: 08.07.2025

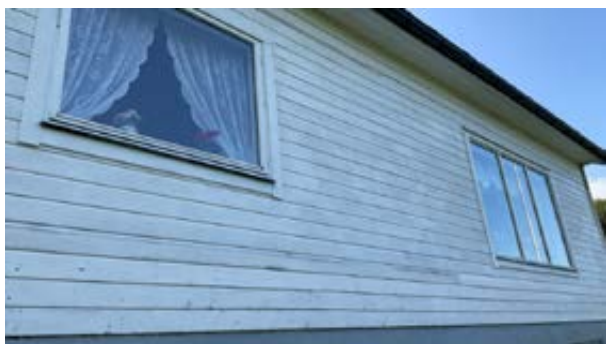
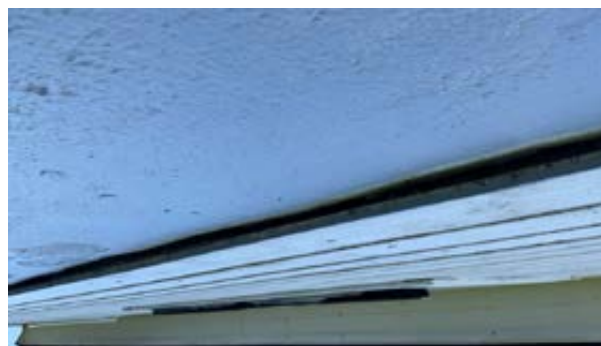
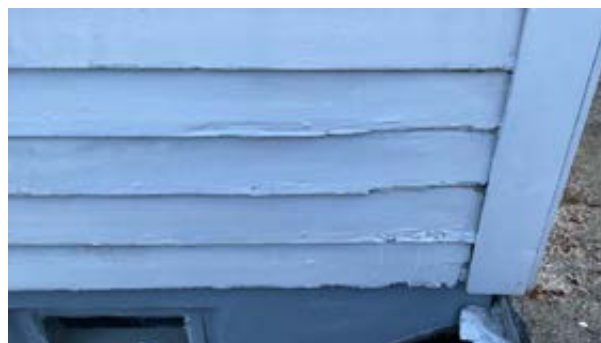
- Det er ingen eller liten lufting i nedre kant av kledning mot grunnmur.
- Det er påvist spredte råteskader i bordkledningen.

- Uten tilstrekkelig lufting bak bordkledningen kan fuktighet som trenger inn bak bordene eller gjennom veggene innenfra ikke tørke opp. Dette skaper ideelle forhold for råtesopp og muggvekst.
- Råteskader i bordkledningen kan fortsette å utvikle seg både i tilliggende bordkledning og til bakenforliggende veggkonstruksjon, dersom en ikke foretar tiltak.

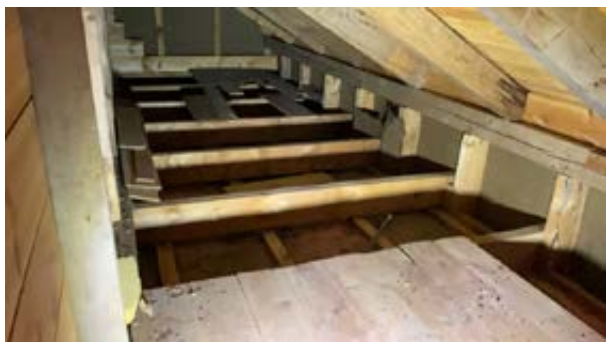
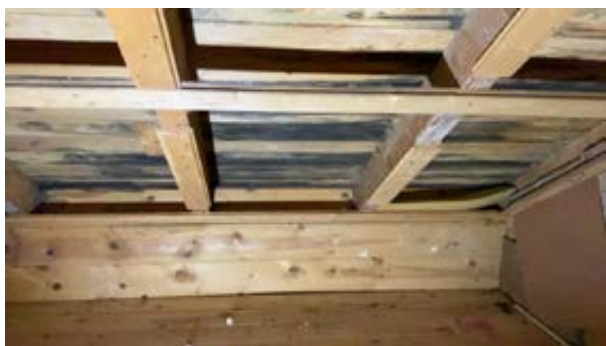
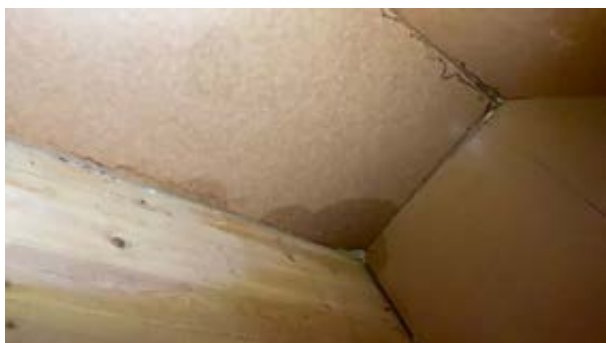
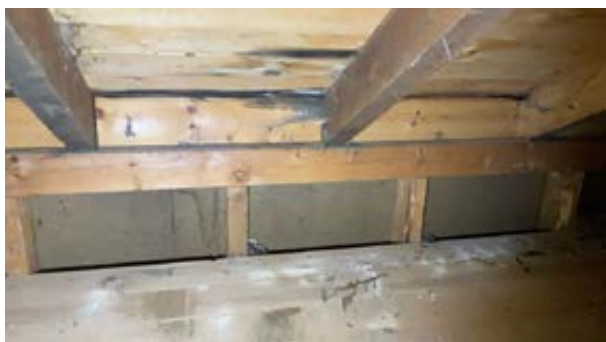
## TG 2 Takkonstruksjon/Loft

- Det er påvist fuktskjolder i undertak/takkonstruksjon.
- En del av fuktskjolder også noe spredt råte i trod.

Fuktskjolder/skader i takkonstruksjonen, har trolig en sammenheng med taktekking. En bør ta høyde for etterisolering i konstruksjoner, samt lufta konstruksjon i skråtak.

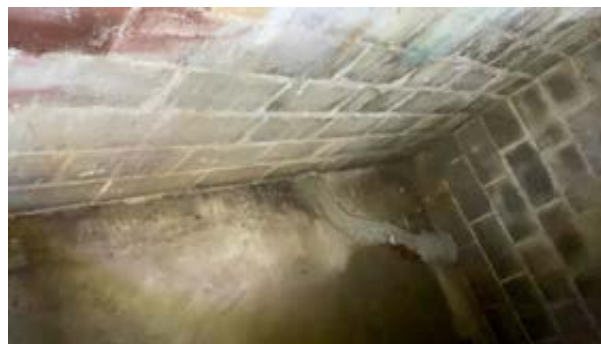
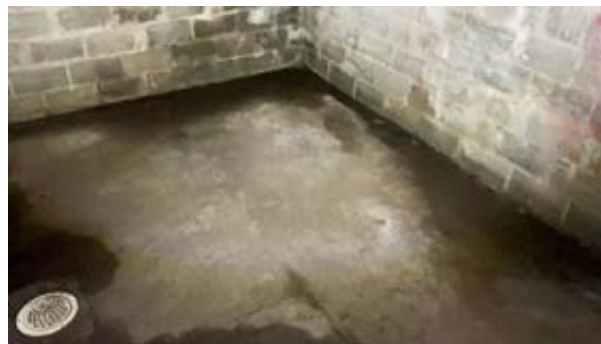
- Det er påvist indikasjoner på noe fuktgjennomtrenging i kjellergulv.
- Det er påvist indikasjoner på noe fuktgjennomtrenging inn i kjellermur.

- Det påviste fuktnivå gir grunn til å overvåke konstruksjonen jevnlig for å se utvikling over tid, og eventuelt foreta tiltak for å unngå fuktskader.

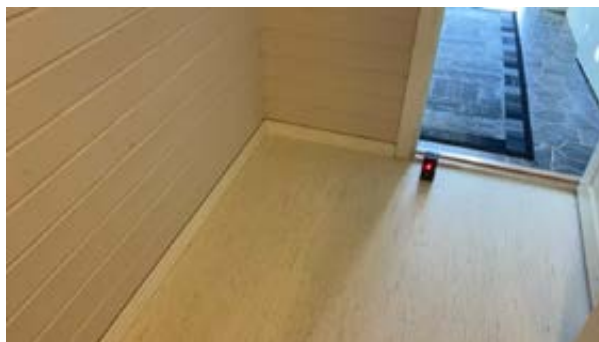
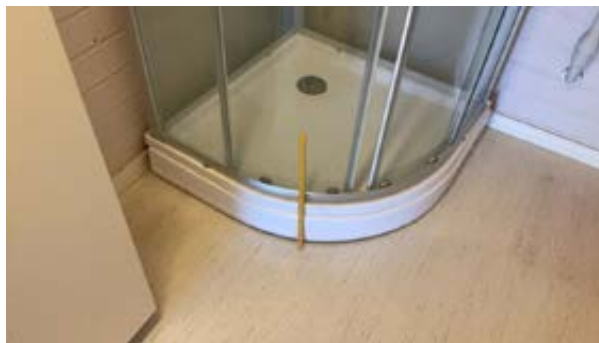
- Det er påvist at høydeforskjell fra topp slukrist til gulv/synlig topp membran ved dørterskel er mindre enn 25 mm.
- Det er påvist avvik i fallforhold til sluk i forhold til krav i forskrift på byggetidspunktet.

- Til tross for avviket i fall/høydeforskjell til sluk, vil gulvet fortsatt kunne lede vann mot sluket, men med redusert effektivitet. Dette kan potensielt øke risikoen for vannansamling i enkelte områder av badet.

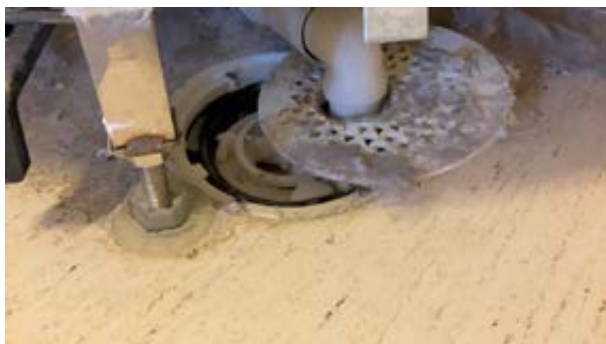
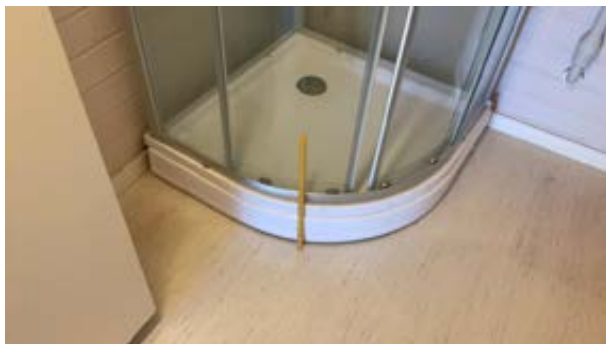
## TG 2 Sluk, membran og tettesjikt

- Det er viktig å merke seg at levetiden til en membran varierer basert på kvalitet, installasjon og bruk. Eldre membraner kan bli sprø og sprekke opp, noe som fører til at de mister sin vanntettende funksjon. Dette kan resultere i vannlekkasjer gjennom vegger og gulv og fuktskader.
- Konsekvensene av ikke-fagmessig utførelse rundt sluk og klemring på våtrom kan medføre lekkasjer og fuktskader.

Konsekvensene av ikke-fagmessig utførelse av membran/belegg/vanntett sjikt/overganger på våtrom kan medføre lekkasjer og fuktskader.

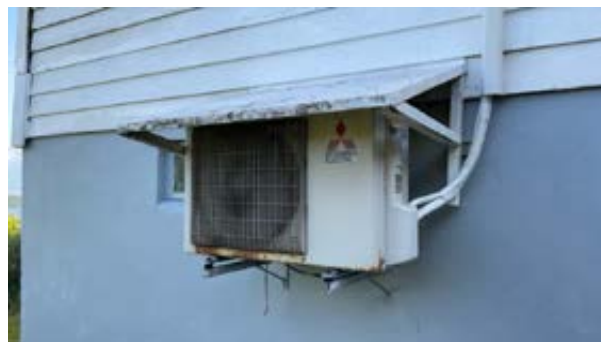
Det er noe rust på utedel til varmepumpe.

Fungerer med avviket.
