# Vardeneset 5

Befaringsdato: 17.12.2025

Rapportdato: 31.12.2025

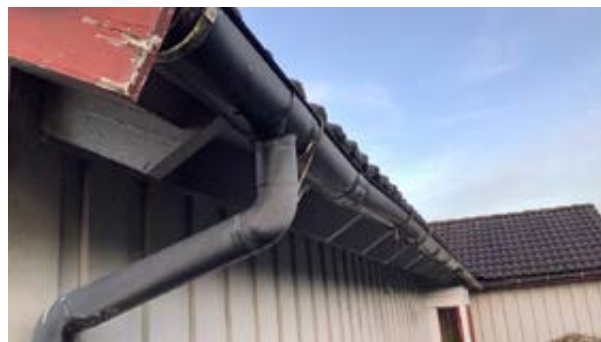
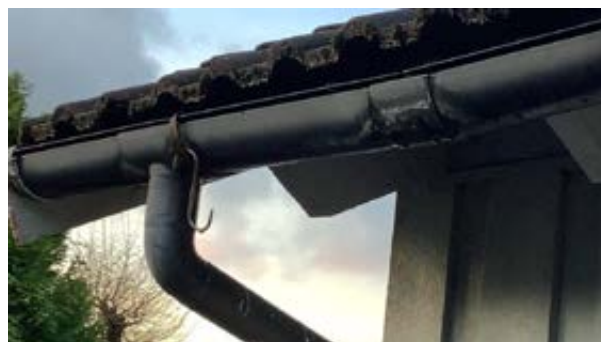
### Nedløp og beslag

Takrenner, beslag og ned løp er fra byggeåret.

Mer enn halvparten av forventet brukstid er oppbrukt på takrenner.  
Forventet levetid er 20-30 år. Byggforskeren 700.320  
Lekkasje og skader/rost ble observert.

Det må påregnes utskiftninger av takrenner.

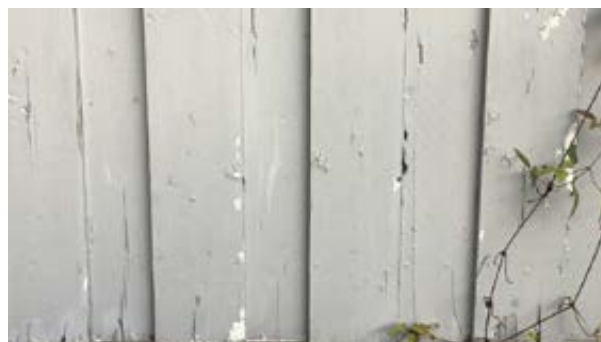
### Veggkonstruksjon

Utvendig kledning fra byggeåret.

Normalt vedlikehold og utskiftninger av kledningsbord i henhold til alder og slitasje må påregnes.

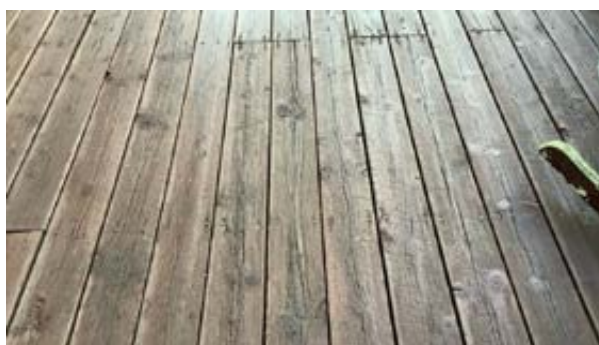
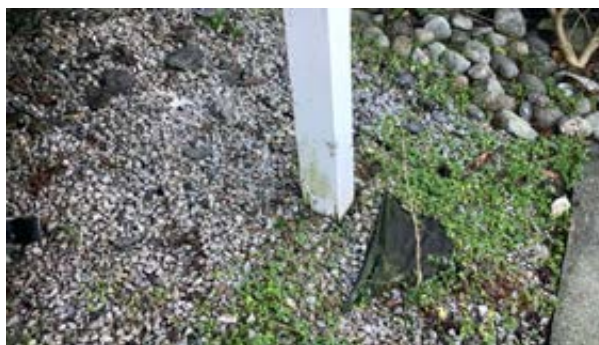
- Rekkverket er for lavt i forhold til dagens krav til rekkverkshøyder.
- Det er avvik:

Dette medfører fuktoppsug i tresøylene.

Det anbefales og justere opp rekkverkshøyden til dagens krav på 1m.

Søyler bør heves slig at de ikke kommer i berøring av bakkeplan.

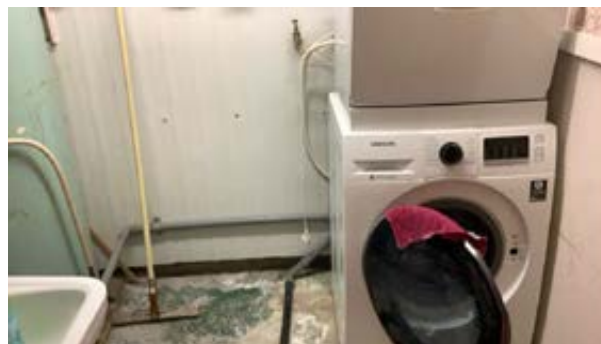
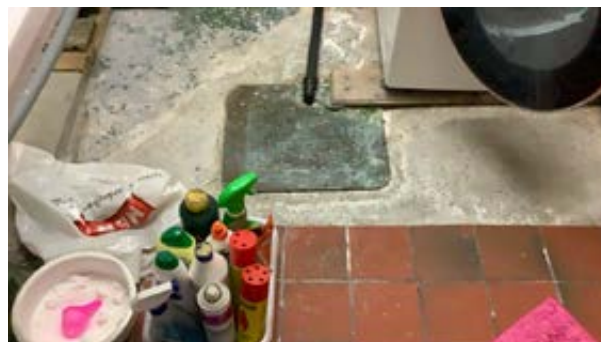
Våtrommet(bad/vaskerom) er bygget før 1997(Tek 97), det er trolig fra byggeåret. Materialer som er brukt på våtrommet som f.eks membran, fliselim, vinylbelegg osv ansees å ha en svært redusert levetid, og derfor også påfølgende fare for utettheter og lekkasjer. Tg 3 settes av den grunn som en følge av alder, men også grunnet faren for følgeskader ved en evt lekkasje.

Total renovering bør vurderes.

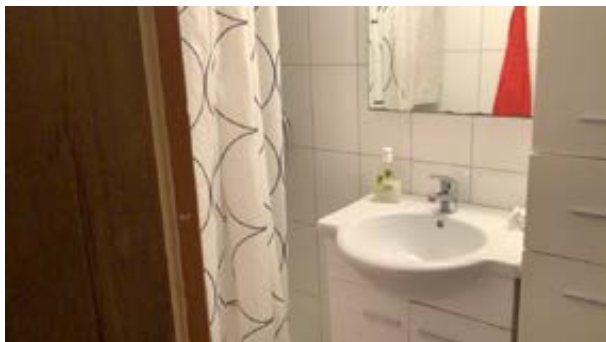
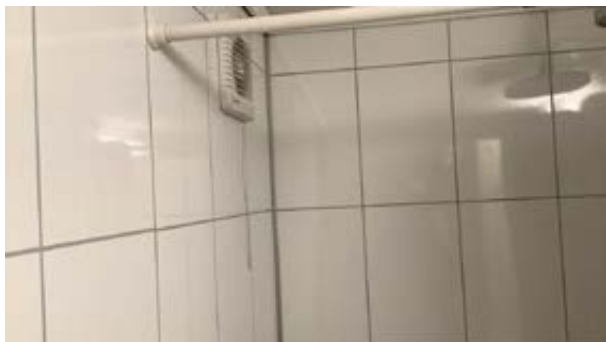
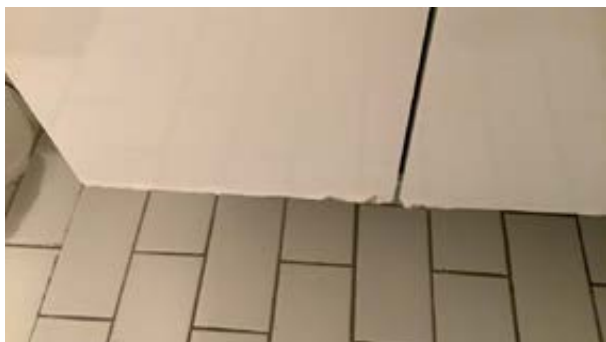
## TG 3U Tilliggende konstruksjoner våtrom

Materialer som er brukt på våtrommet som f.eks membran, fliselim, vinylbelegg osv ansees å ha en svært redusert levetid, og derfor også påfølgende fare for utettheter og lekkasjer. Tg 3 settes av den grunn som en følge av alder, men også grunnet faren for følgeskader ved en evt lekkasje.

- Manglende oppgradering av våtrommet medfører høy risiko for at konstruksjonene ikke vil tåle vanlig bruk av vann eller lekkasjer. Dette kan føre til fuktskader på tilstøtende konstruksjoner.

Total renovering bør vurderes.

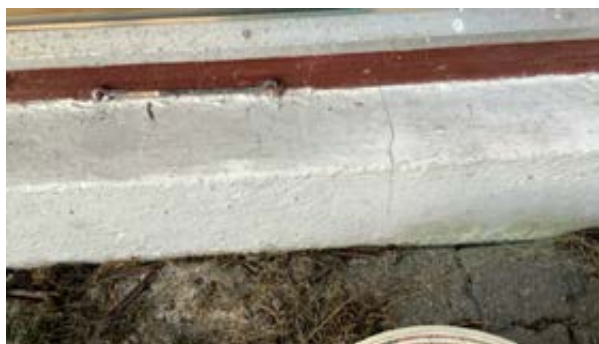
Mer enn 50% av normal levetid som er 20- 60 år er oversteget.  
Byggforskerien 700.320  
Sprekker er av tilsynelatende stabil art.

Grunnet alder bør det påregnes jevnlig kontroll/vedlikehold.
