# Sjømannsvegen 13B

## Lys og pen 2-roms leilighet med sentral beliggenhet på Volsdalsberga. Ingen dokumentavgift

# Tilstandsrapport

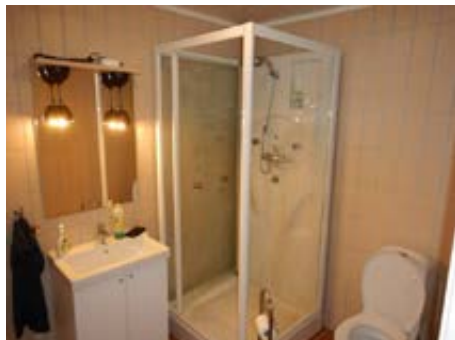
## 2. ETASJE > BAD

Bad med fliser på gulv, flis på vegger. Dusjkabinett, toalett, servant med underskap, opplegg for vaskemaskin. Ventilasjon i himling.

- Våtrommet fungerer med dette avviket.

Det er etablert en flislagt kant under dørterskel og det vurderes at badet kan fungere med dette avviket, men forholdet må overvåkes. Ved eventuell oppussing av bad må fallforholdet forbedres. Det kan samle seg stedvis vann på gulv.

- Overvåk tilstanden jevnlig. For å få tilstandsgrad 0 eller 1 må tettesjiktet skiftes ut, men tidspunktet for når dette er nødvendig er vanskelig å si noe om.

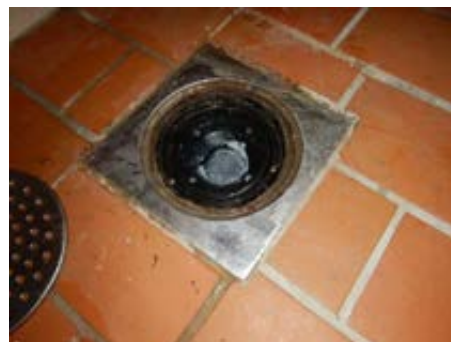
## 2. ETASJE > BAD

Det er boret inspeksjonshull i vegg i bod mot bad uten å avdekke unormale forhold, men gjør oppmerksom på at hullboring er utført i område med lite fuktbelastning. Det er ikke mulig å utføre hulltaking mot våtsoner da disse grenser til yttervegger og naboseksjon. Stendere av metall kledd med gipsplater- fuktmåling er ikke utført, men det er ikke tegn til fukt i konstruksjonen.

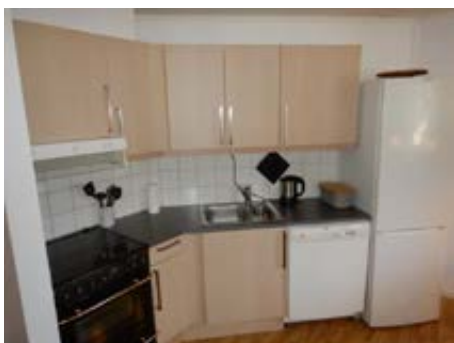
## 2. ETASJE > STUE/KJØKKEN

Kjøkkeninnredning i laminat med slette fronter. Det er ventilator over komfyr, opplegg for oppvaskmaskin, fliser mellom benk og overskap. laminat benkeplate med nedfelt 1-1/2 oppvaskkum. Kjøkkenet er fra ca 2005.
