# Leitemarka 10C

HOVDEBYGDA

**HOVDEBYGDA - Moderne og flott leilighet med 2 sov | Livsløpsstandard | Carport | Fin utsikt | Peis**

Befaringsdato: 08.01.2026

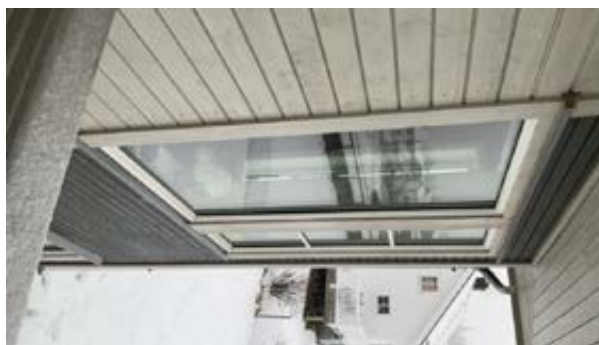
### TG 1 Dører

Bygningen har malt hovedytterdør og malt balkongdør i tre med 2-lagsglass.

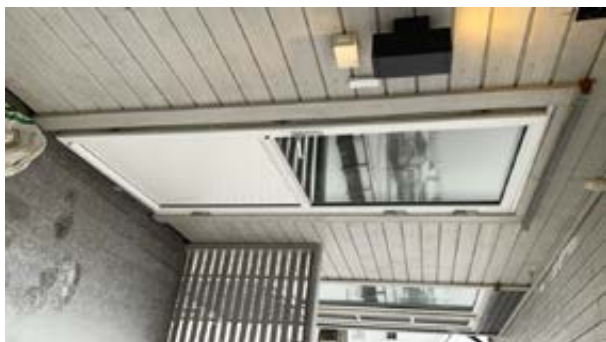
## TG 2 Balkonger, terrasser og rom under balkonger

Impregnert treterrasse/altan på ca. 9,3 m<sup>2</sup>. Liggende spile trekkverk, ca. 2 cm mellom spiler, høyde 1,00 meter, av beiset tre.

- Lokal utbedring/utskiftning bør utføres.

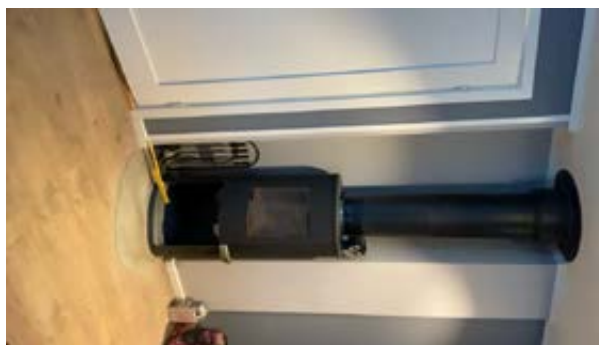
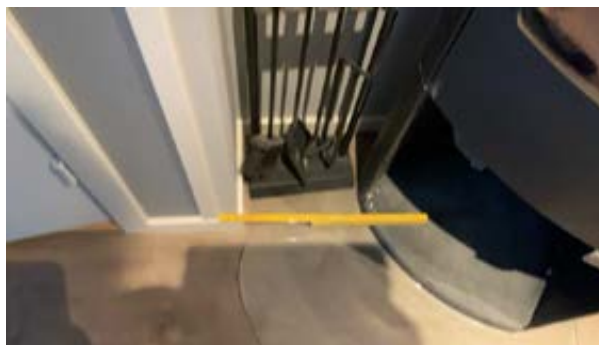
## TG 1 Pipe og ildsted

Boligen har ifølge tegning elementpipe med to løp, det er trolig ikke dobbel elementpipe som vist på tegning, men isolert stålpipe i gjeldene seksjon, og vedovn. Evt. pålegg fra feier må etterkommes.

Vedovn med stålpipe

30 cm til brennbart materiale.

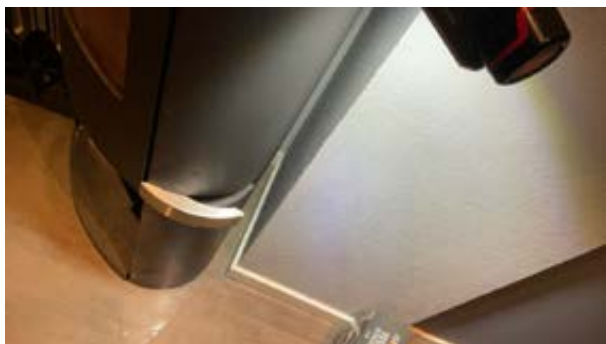
Trolig ikke dobbel elementpipe som vist på tegning.

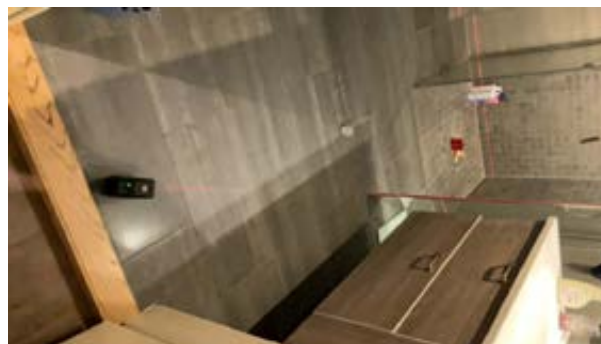
ETASJE > BAD 5,9 M<sup>2</sup>

## TG 1 Overflater Gulv

Gulvet er flislagt. Rommet har elektriske varmekabler. Fall mot sluk er målt til ca. 40 mm, målt fra topp gulv ved dør til topp slukrist.

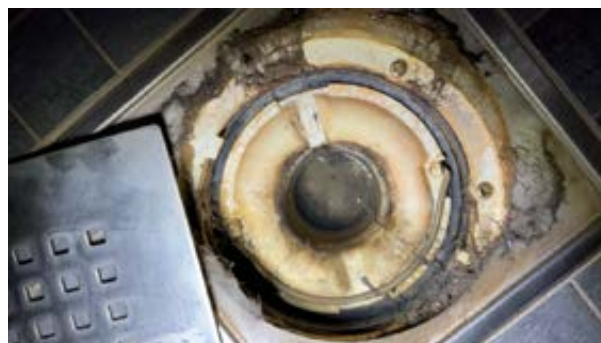
ETASJE > BAD 5,9 M<sup>2</sup>

## TG 1 Sluk, membran og tettesjikt

Badet har plastsluk og har smøremembran med dokumentert utførelse (utbygger har rutine for dokumentasjon), men ikke vedlagt i FDV-dokumentasjonen.

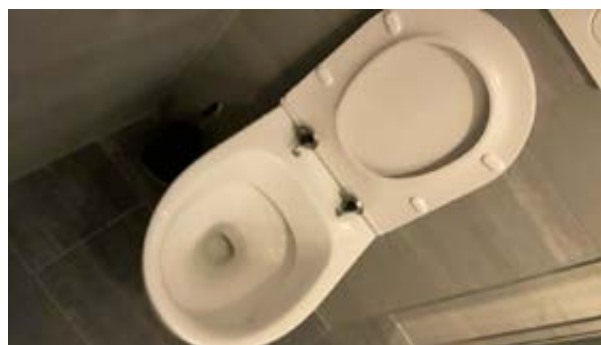
## TG 1 Sanitærutstyr og innredning

Innredning med heldekkende servant, med selvklebende folie, vegghengt toalett og dusjvegger/hjørne. Ved vår befaring var det Defekt/løst klosett sete/lokk, det er utbedret etter vår befaring, ifølge eier.

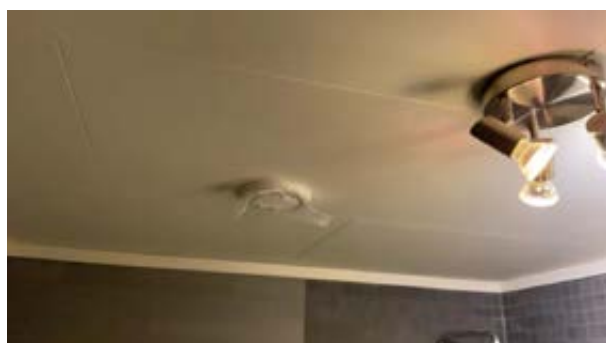
ETASJE > BAD 5,9 M<sup>2</sup>

## TG III Tilliggende konstruksjoner våtrom

Hulltaking er ikke foretatt da det utfra veggen er antatt > 148 mm på bindingsverk, og antatt brann-/sjaktvegg, og iflg tegninger for tekniske installasjoner fra nabo seksjoner, da det er kjent for slike føringer via vegg flere mannsboliger. Overfalte fuktmålinger ga ikke noe avvik ved vår befaring, samt at evt. lekkasje fra vann rør vil bli synlig gjort, samt vannstopper er installert. Tekniskrom/-installasjoner og naboseksjon er tilstøtende konstruksjoner.

- Uegnete materialer må fuktbeskyttes/utskiftes.

Plater er ikke våtromsplater, eventuelt montere sprutbeskyttelse ved vaskekar.

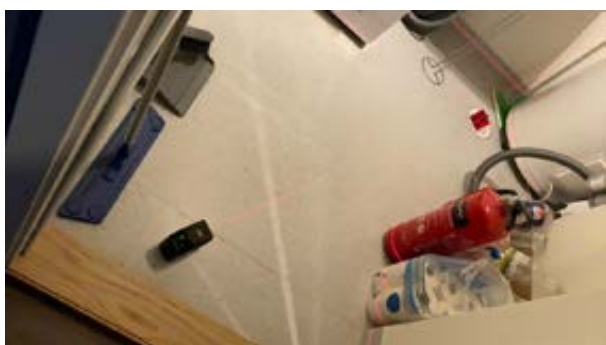
ETASJE > TEKNISK ROM M/OPPLEGG FOR VASKEMASKIN 3,6

## TG 1 Overflater Gulv

Gulvet har vinylbelegg. Rommet har ingen varmekilde. Fall mot sluk er målt til ca. 45 mm, målt fra topp gulv ved dør til topp slukrist.

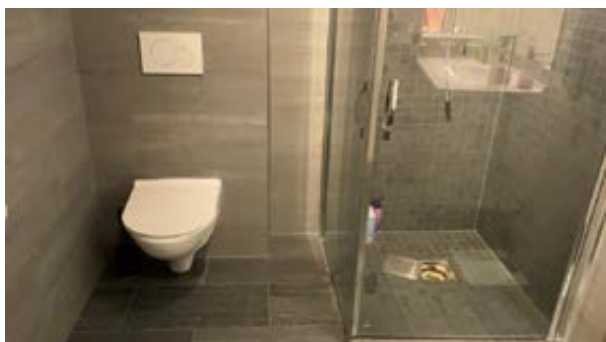
## TG 1U Tilliggende konstruksjoner våtrom

Hulltaking er ikke foretatt da det utfra vegggen er antatt > 148 mm på bindingsverk, og antatt brann-/sjaktvegg, og iflg tegninger for tekniske installasjoner fra nabo seksjoner, da det er kjent for slike føringer via vegg flere mannsboliger. Overfalte fuktmålinger ga ikke noe avvik ved vår befaring, samt at evt. lekkasje fra vann rør vil bli synlig gjort, samt vannstopper er installert. Baderom og naboseksjon er tilstøtende konstruksjoner.

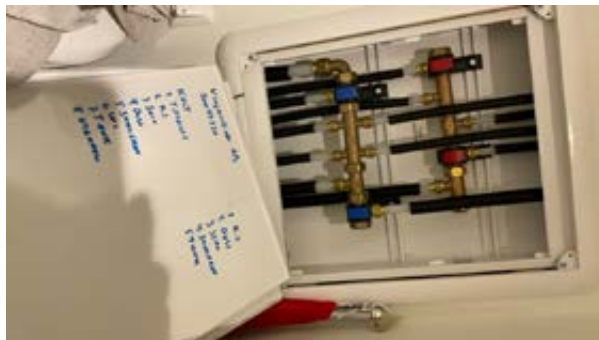
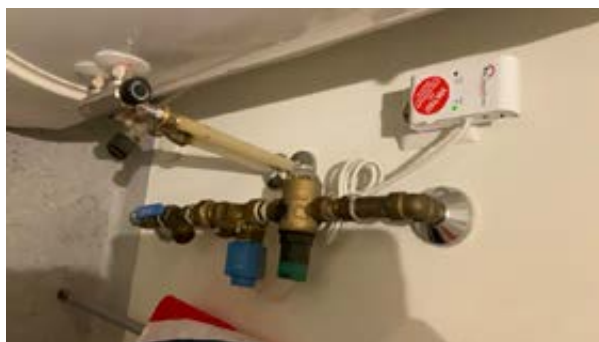
## TG 1 Vannledninger

Innvendige vannledninger er av plast (rør i rør). Hovedstoppekran, og Vannstopper.

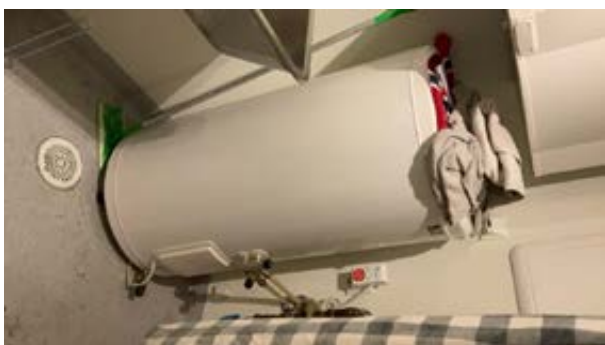
## TG 1 Varmtvannstank

Varmtvannstanken(VVB) er på ca. 200 liter.

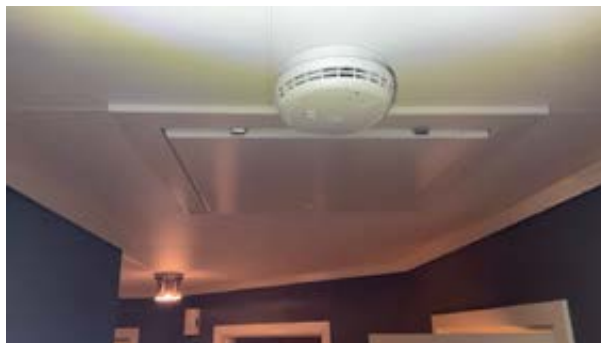
- Det er mangler/skader på røykvarslerutstyr ihht byggt teknisk forskrift på søknadstidspunkt og minst 1985. Dersom søknadstidspunktet er før 15. november 1984 må uansett reglene som da ble innført følges.

Røykvarsler/Brannalarm fra desember 2015 og >10 år, og MÅ byttes.

- Innhent nytt røykvarslerutstyr.

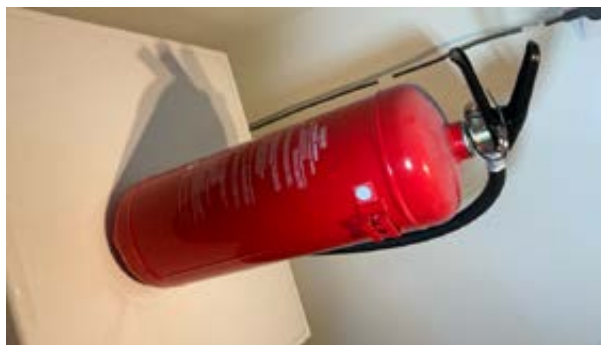
Brannslokker fra 2021 = < 10 år. godkjent.
