# Leikongvegen 318A

Eierleilighet med tilkomst rett fra gateplan med biloppstillingsplass | God stand etter modernisering/tilbygg i 2015

Befaringsdato: 28.02.2025

Rapportdato: 14.03.2025

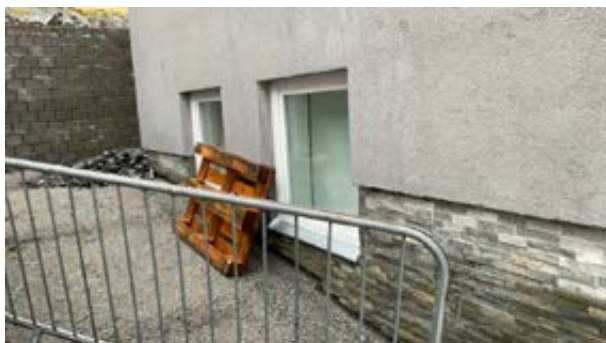
Bygningen har PVC vinduer med 3-lags glass.

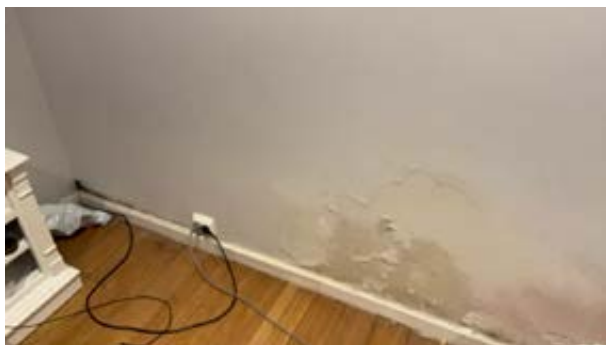
- Det er påvist indikasjoner på noe fuktgjennomtrenging inn i kjellermur.
- Overflaten har fuktskjolder

- Det påviste fuktnivå gir grunn til å overvåke konstruksjonen jevnlig for å se utvikling over tid, og eventuelt foreta tiltak for å unngå fuktskader.

Drenering på utside er under utbedring, men tørk og nødvendig vedlikehold som følge av fukt må utføres.

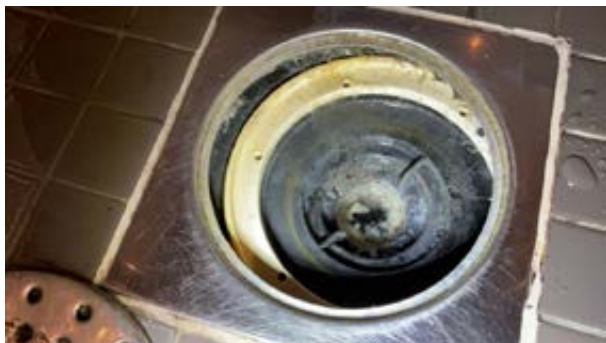
Det er ikke spor etter membran, og klemring er løs.

- Det må etableres tilfredsstillende tettesjikt/membran på våtrommet.

Kostnadsestimat: 50 000 - 100 000

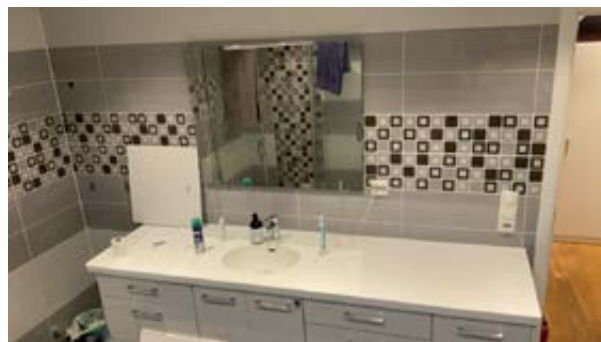
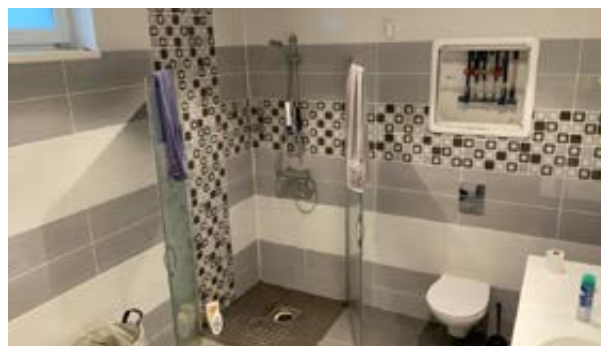
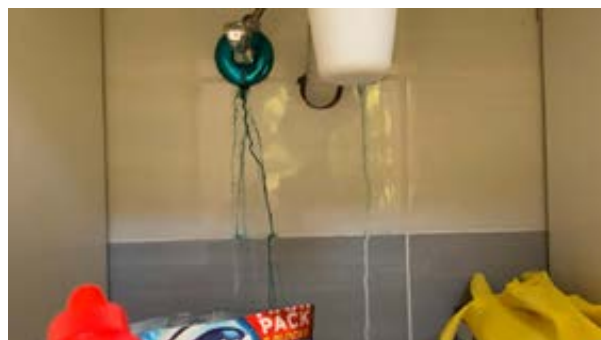
- Det er ikke påvist tilfredsstillende løsning for å synliggjøre lekkasje fra innebygget systerne.

Det er kan være at det vegghengtoalett med "sealingbag", ikke fremlagt i FDV-dokumentasjon, i så fall er det er avvik ivaretatt.

Kostnadsestimat: Under 10 000

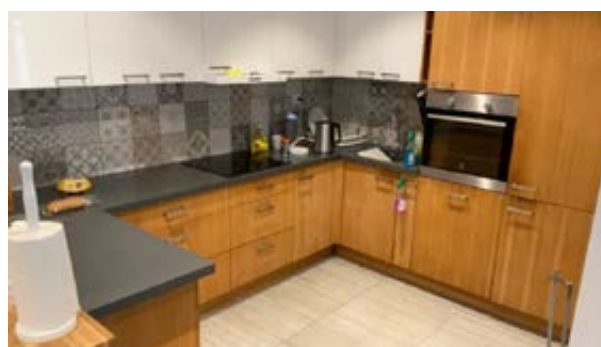
- Det er påvist at overflater har noe skader.

- Overflater må utbedres eller skiftes.
