# Falkeveien 15B

**Innholdsrik enebolig i funkisstil fra 2023 med  
utsikt | Solrik takterrasse & markterrasse | 4 sov

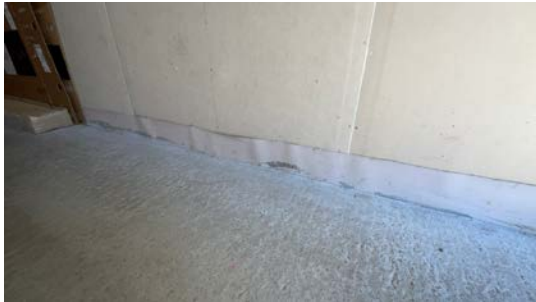
Membran er ikke beskyttet med blekk. Overganger mellom vegg og membran er ikke tettet.

Membran må festes tilstrekkelig og beskyttes med blekk for å forhindre skader i duk som kan føre til lekkasje.

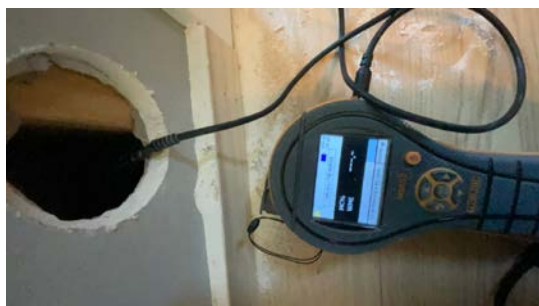
Fuktmåling

Fuktsøk på overflater i dusjsonen med referanseverdi fra tørr sone. Utføres med Protimeter mms2.

Det er ikke konstatert fuktskader ved fuktkontroll med egnet fuktmåleverktøy eller ved visuelle observasjoner.

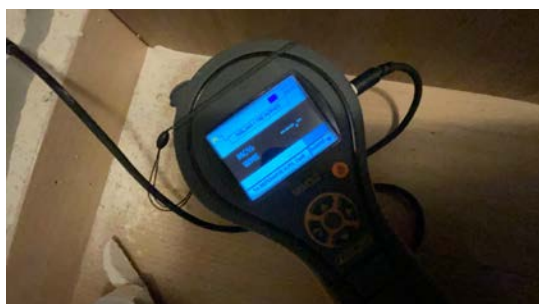
Fuktmåling

Fuktsøk på overflater i dusjonen med referanseverdi fra tørr sone. Utføres med Protimeter mms2.

Det er ikke konstatert fuktskader ved fuktkontroll med egnet fuktmåleverktøy eller ved visuelle observasjoner.
