# Sinnestunet 18

## Kjekk 3 roms leilighet på Sinnes

# Tilstandsrapport

## FRITIDSBOLIG

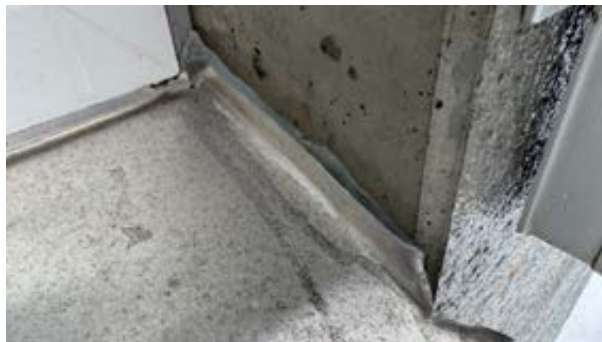
Overgang beslag og betong må ettersees med jevne mellomrom slik at tettingen er tilstrekkelig.

Ukjent fuksikring bak/under beslaget. Manglende fuksikring under beslag kan medføre fuktutslag i konstruksjon. Anbefaler ytterligere undersøkelser i partier med vindu/betong.

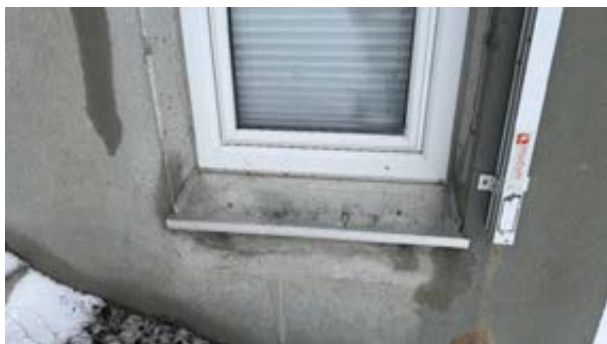
PVC vinduer trukket inn i betongkonstruksjon.

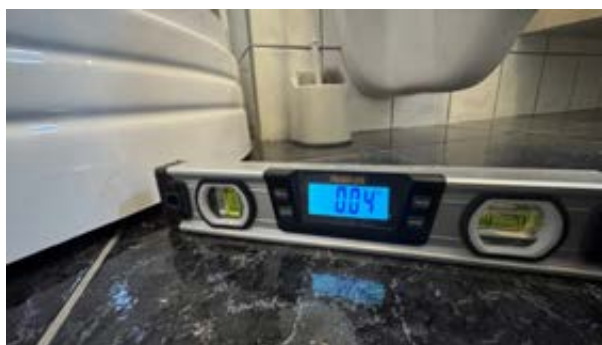
- Det er påvist at høydeforskjell fra topp slukrist til gulv/synlig topp membran ved dørrterskel er mindre enn 25 mm.
- Det er påvist avvik i fallforhold til sluk i forhold til krav i forskrift på byggetidspunktet.

Frontpanel er ikke demonterbart, sluk er av den grunn ikke kontrollert. Det er påvist avvik i fallforhold til sluk i forhold til krav i forskrift på byggetidspunktet.

- Overvåk tilstanden jevnlig. For å få tilstandsgrad 0 eller 1 må tettesjiktet skiftes ut, men tidspunktet for når dette er nødvendig er vanskelig å si noe om.
- Tilgang til sluk må bedres både for inspeksjon og rengjøring.

Det anbefales en annen type dusjkabinett som letter tilgang til sluk.

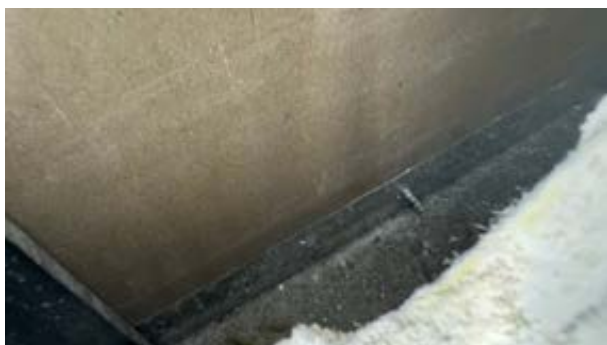
Hulrommet er av den grunn kontrollert visuelt for å se om det kan være skjolder som følge av svikt i veggmembran fra dusjsonen. Ingen avvik registrert. Det er også gjennomført indikasjonsregistreringer i gipsplate for å registrere forskjeller. Løsningen er kurant for å avdekke mulig fuktindikasjoner. Avvik er relatert til tallfestete avvik.

Bilde viser i hulrommet uten synlige tegn til fukt. Vegg består av bindingsverk med stålstendere.

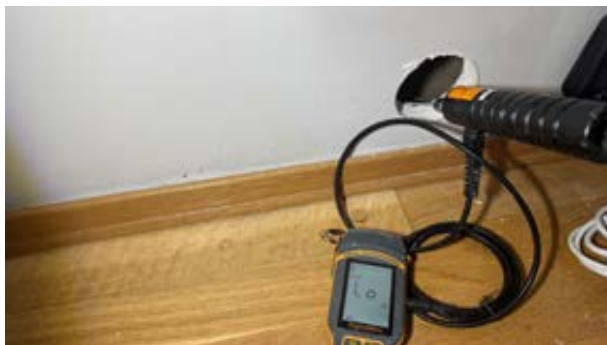
Måleresultatet viser LO, dvs. ikke målbar fukt i gipsplate. 6 vekt% er laveste verdi instrumentet kan måle.
