# Stalsberggata 19A

## Innholdsrik halvpart av vertikaldelt tomannsbolig med garasje - 2 stuer - 3 soverom - 2 bad - Attraktiv beliggenhet

# gnr. 77, bnr. 486

Befaringsdato: 23.08.2023

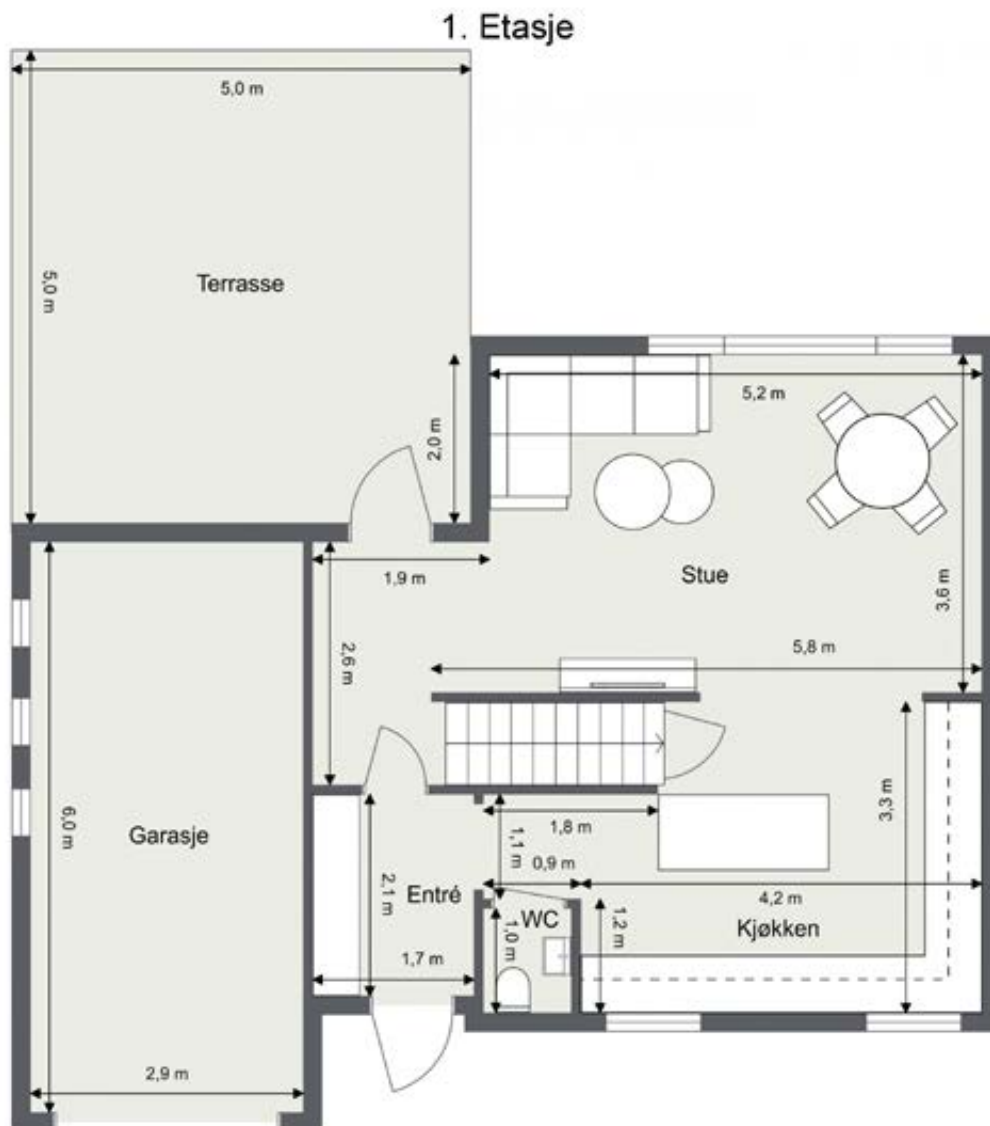
# Plantegning

Planskissen er ikke i målestokk.  
Oppgitte mål/areal er innvendige og kan ikke betraktes som eksakte.  
Det tas ikke ansvar for evt. feil.

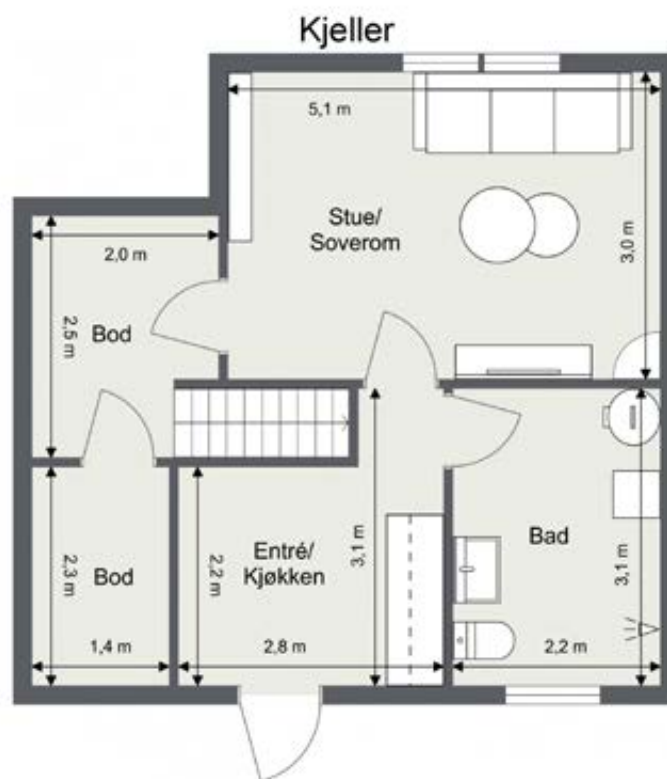
# Plantegning

Planskissen er ikke i målestokk.  
Oppgitte mål/areal er innvendige og kan ikke betraktes som eksakte.  
Det tas ikke ansvar for evt. feil.
