# Øranakkvegen 33

**Tiltalende hytte fra 2019 beliggende med ski in/ out til Arena Overøye| Høy standard| Flotte turmuligheter sommer/vinter**

# Tilstandsrapport

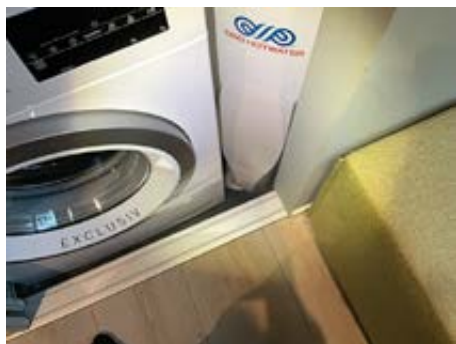
Vaskenisj

#### Vurdering av avvik:

Det er usikkert hvordan løsningen vil fungere ved en eventuell lekkasje fra røropplegget i området.

Konstruksjonen må undersøkes nærmere når det ikke er montert utstyr i nisjen.

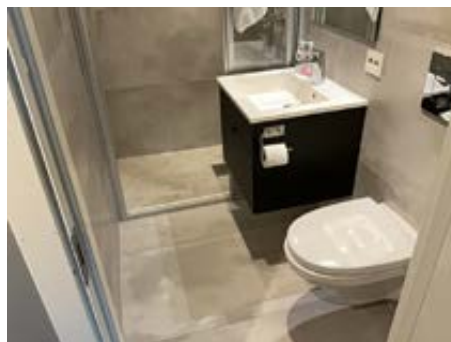
Oversikt bac

Badet er fra ca 2018, fabrikkbygd sammens med resten av modulen. Det har store fliser 120x60 på gulv og vegg, malte innvendige tak med innfelte spotter. Badet har innredning med servant, vegghengt wc og dusjvegger.

Ved lekkasje utenfor dusjen så vil dette vannet ikke renne til sluk, men kunne finne vei ut av rommet, med påfølgende skade på tiliggende konstruksjoner. Det bør lages avrenning inn til sluken.

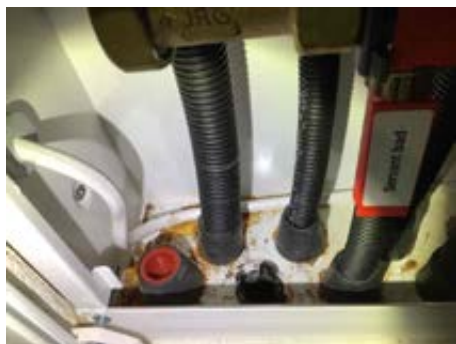
Rust i skapbunn.

Det er påvist noe rustflekker i bunnen av rørskapet. Det har ikke vært noe utvikling i disse siden forrige befaring i 2022.

Skapet bør jevnlig observeres for å se om det kan forekomme mindre lekkasje eller kondensering.
