# Smebekkenga 8

# Tilstandsrapport

## ENEBOLIG

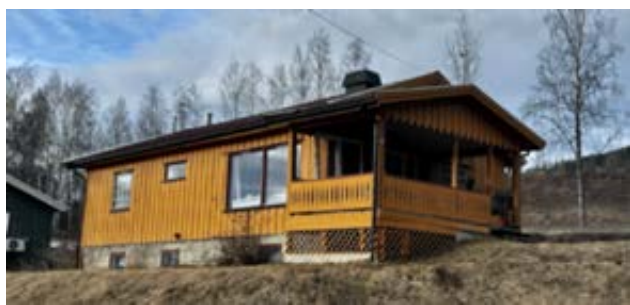
- Det er ingen eller liten lufting i nedre kant av kledning mot grunnmur.
- Det er påvist fuktskader i veggkonstruksjonen.

Fuktskade spesielt på vindski.

- Fuktskadede konstruksjoner må skiftes ut, og årsak til skadene utbedres.

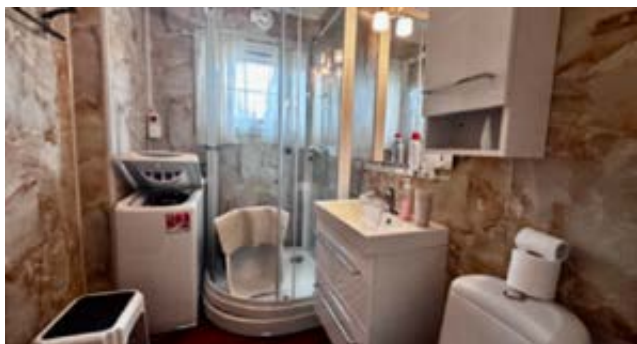
## 1 ETASJE > BAD/VASKEROM

### TG 2 Overflater vegger og himling

- Det er vindu/dør med ikke fuktbestandige materialer i våtsonen (ved vask, dusj, badekar, osv.), løsningen eller byggematerialet er uegnet
- Det er påvist synlige fuktskader på overflater.

- Uegnede materialer må fuktbeskyttes/utskiftes.

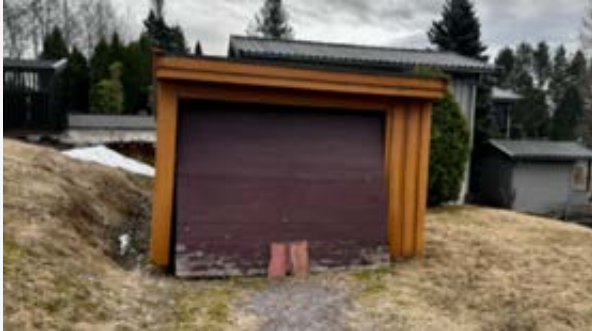
## Garasje

Bygningen benyttes til biloppstilling plass og rom for oppbevaring.
