# Langåkeren 6B

Befaringsdato: 16.01.2026

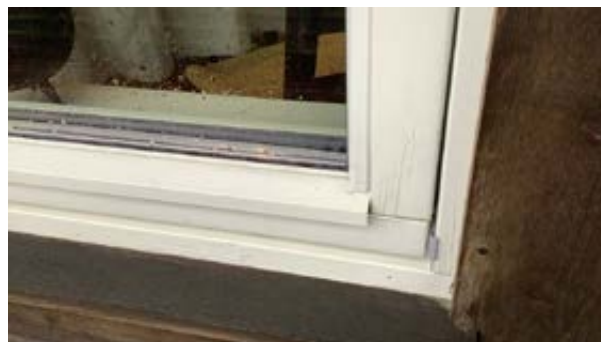
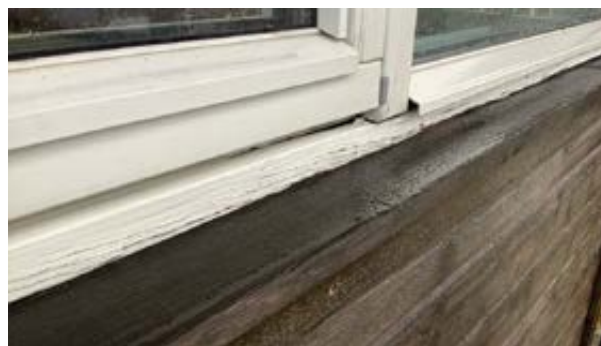
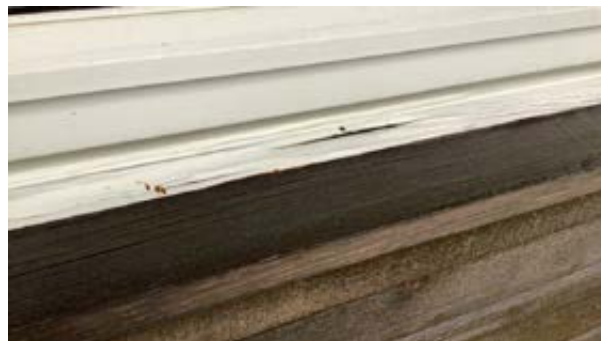
Boligen har vinduer med isolerglass, samt inngangsdør og balkongdør fra byggeåret. Det er observert råteskade på enkelte vinduer. Døren til en utvendig bod har utbuling av finer.

Avvik: Slitasje og råte ble observert.

Avvik: Utbuling av finer ble observert.

Vedlikehold og på sikt utskiftninger må påregnes.

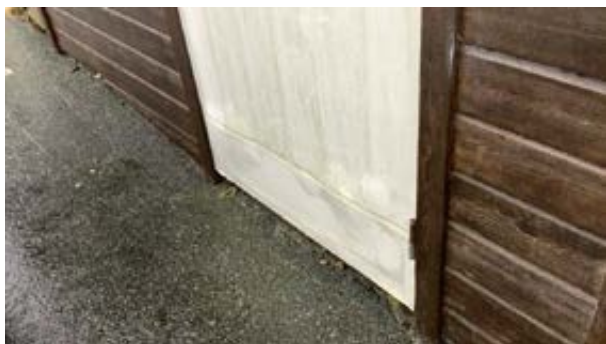
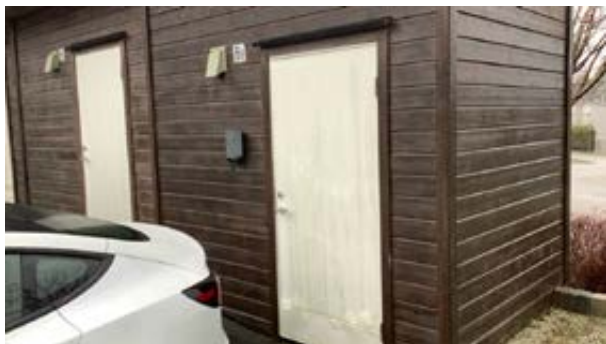
Inngangsdør og balkongdør fra byggeåret.  
Normal slitasje.

Vedlikehold og på sikt utskiftninger må påregnes.

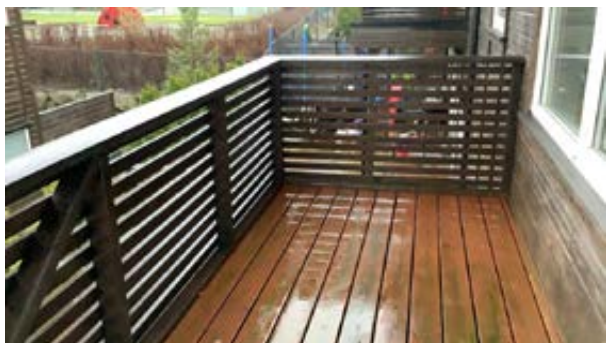
## TG 1 Balkonger, terrasser og rom under balkonger

Balkong med terrassebord i tre.  
Rekkverk i tre.  
Slitasje av normal art.

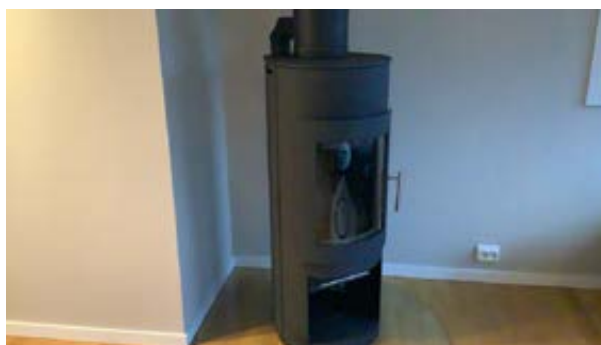
### TG 1 Pipe og ildsted

Pipe og ovn er montert i byggeåret.

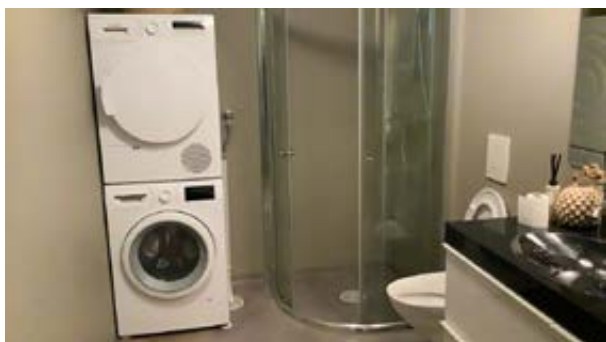
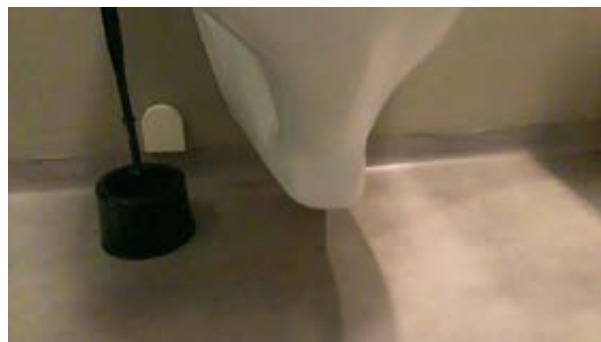
## 2 ETASJE > BAD/VASKEROM

### TG 1 Sanitærutstyr og innredning

Innredning på bad med speil, benkeskap, servant og blandebatteri.  
Toalett montert på vegg.  
Dusj med glassdør.  
Opplegg for vaskemaskin med stoppekrane.
