# Støperiveien 8

**Strømmen-Moderne 4 roms toppleilighet med 30 m<sup>2</sup> terrasse, utsikt og 2 garasjeplasser| Heis| Rett ved Strømmen Storsenter**

Befaringsdato: 08.01.2026

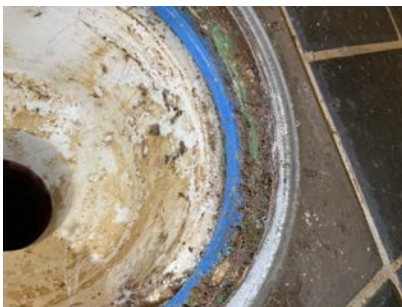
## 5. ETASJE > BAD

- Det er ikke påvist tilfredsstillende løsning for å synliggjøre lekkasje fra innebygget sisterner.

Det er montert vegghengt WC med innbygget sisterner, og det er ikke registrert synlig løsning for lekkasjesikring eller drenering til sluk.

I henhold til forskrift og våtromsnormen skal slike installasjoner enten ha synlig lekkasjesikring (spalte) eller være plassert i et område med tett sjikt som leder vann til sluk. Dette er ikke verifisert.

Det er en inspeksjonsluke på soverommet som gjør det mulig å se bak sisternen, men det vannet vil ikke ledes til sluk.

Det anbefales å undersøke om det finnes dokumentasjon som bekrefter bruk av lekkasjesikker sisterner (f.eks. sealingbag). Dersom dette ikke foreligger, kan kartlegging eller forebyggende tiltak være aktuelt.

Undersøke mulighet for etablering av drenering til sluk uten å skade membranen. Alternativt innhente dokumentasjon på lekkasjesikker løsning (f.eks. integrert sealingbag).

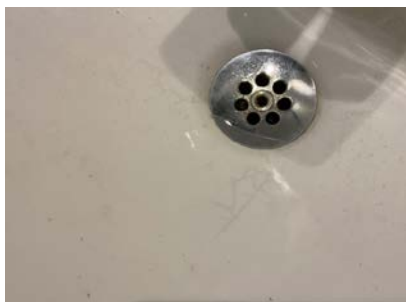
## 5. ETASJE > BAD

Det er i stedet utført fuktsøk i dusjsone ved bruk av Protimeter uten å påvise unormale forhold.

Det ble ikke registrert forhøyede verdier eller andre avvik. Målingene viser følgende:  
RH 36%, temperatur 14grader C  
I konstruksjoner her så måler jeg under 7 vektprosent.

Det kan fortsatt ikke garantere fuktfrie konstruksjoner andre steder.  
Det anbefales å rense sluk ofte, og observere konstruksjonen og overflater jevnlig da alle våtrom er en risikokonstruksjon.
