# Storehamn 52

# Vedlegg

# Sammendrag av boligens tilstand

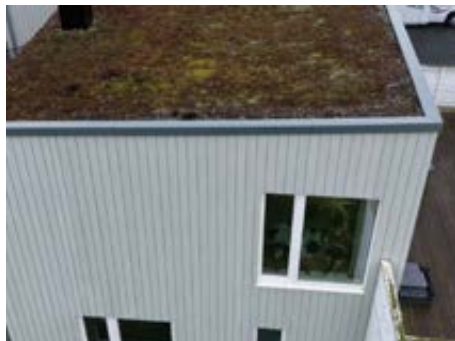
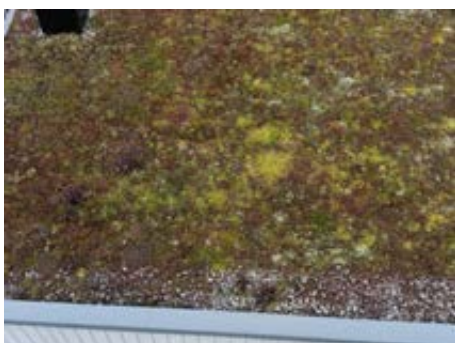
Taktekkingen er av papp og sedum, besiktiget med drone.

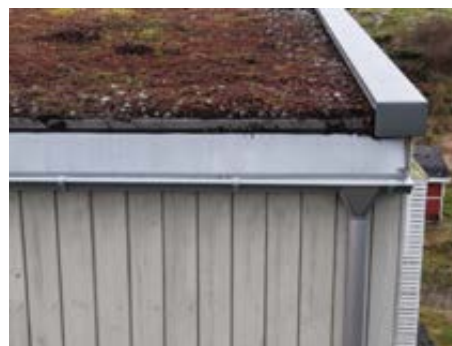
Renner og nedløp i lakkert metall.

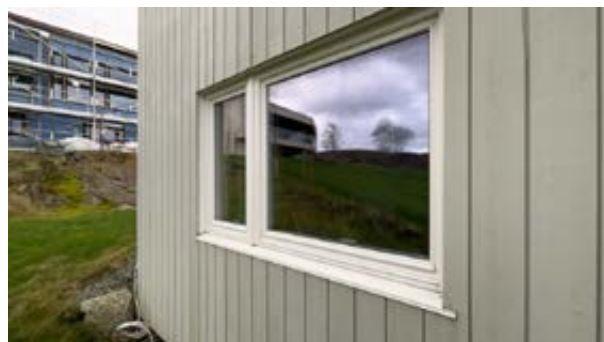
Veggene har bindingsverkskonstruksjon fra byggeår. Fasade/kledning har stående bordkledning.

Dype spikerhull bør fylles med egnet masse, og eventuelt behandles med sopphemmende middel og grunnes før overflatebehandling for å hindre fuktinntrenging og redusere risiko for råte og soppdannelse i treverket.

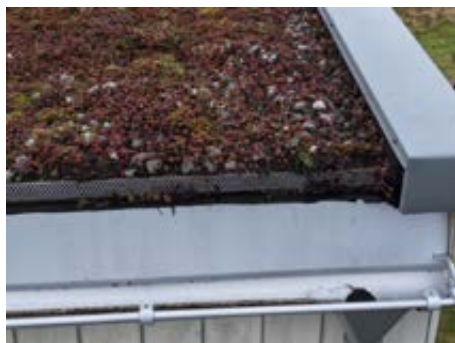
Takkonstruksjonen har sperrekonstruksjon.

Luftespalte synlig over takfotbeslag.

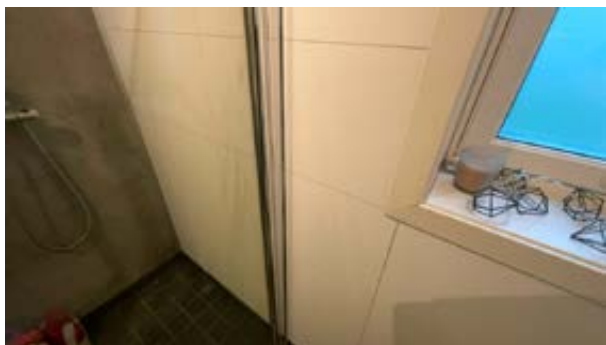
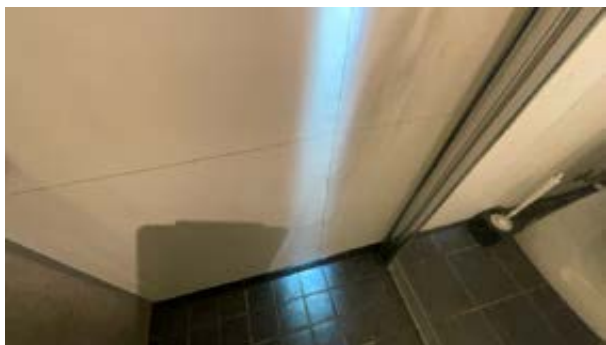
- Det er tegn på fuktskader nederst på våtromsplater.
- Det er vindu/dør med ikke fuktbestandige materialer i våtsonen (ved vask, dusj, badekar, osv.), løsningen eller byggematerialet er uegnet.

Det er registrert fuktskader i plateskjøt på veggplater i dusjhjørnet.

Ved bruk av slepelys vises ujevnheter i plateskjøt som følge av fuktinntrenging i skjøten.

- Dersom det ikke gjøres tiltak, kan dette medføre oppfukning, oppsvelling og forringelse av materialer over tid og fuktskader på tilstøtende konstruksjoner.
- Dersom det ikke gjøres tiltak vil fuktopptaket i platene føre til oppsvelling og utett tettesjikt med fare for videre fuktskade i tilstøtende konstruksjoner.

Det bør foretas utbedring av fuktskader i plateskjøtene på veggplatene i dusjhjørnet for å hindre videre skadeutvikling og redusere risikoen for fuktinntrengning i underliggende konstruksjoner.

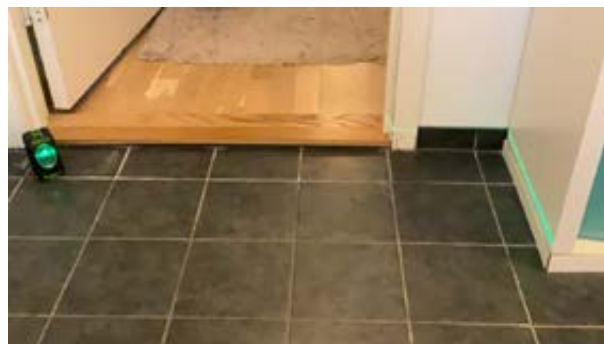
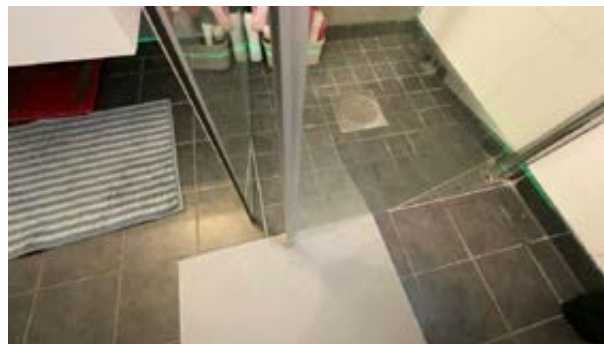
- Det er påvist at noen fliser har bom (hulrom under).
- Det er påvist avvik i krav til høydeforskjell/fall-løsning på våtrommet.
- Det er avvik:

Det er opplyst at vann har trengt under fliser i dusjsone og videre bort til område ved døren, dette underbygges ved synlige spor etter fukt i flisfuger og spor etter fukt i nedre del av karmlister på dør, det er også registrert flere fliser i dette området som har løsnet fra underlaget. Dette indikerer at fallforholdet under fliser ikke er tilsvarende overflater på gulv og at det tidvis kan samles vann i limsjiktet under fliser her.

Iflg. beboer trengte vannet ned i underkant av veggplate i dusjhjørnet og da ned bak sokkelflis og antatt ut på gulv utenfor nedsenket gulv i dusj.

- Tiltak:
- Dersom tiltaket ikke utføres, kan dette over tid føre til at flisene løsner eller sprekker, spesielt ved belastning eller bevegelser i konstruksjonen.
- Selv om bom eller hull lyd ikke alltid er et umiddelbart problem, bør det overvåkes nøye før eventuell utvikling i sprekker i flisfuger e.l. oppstår. Dette må en foreta tiltak for, for å begrense utviklingen.

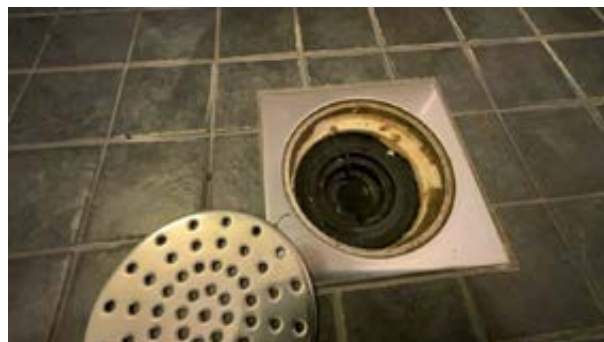
Det er plastsluk og dokumentert tettesjikt/membran (ferdigattest).

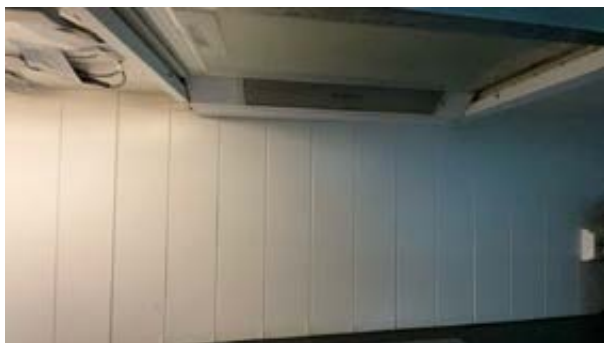
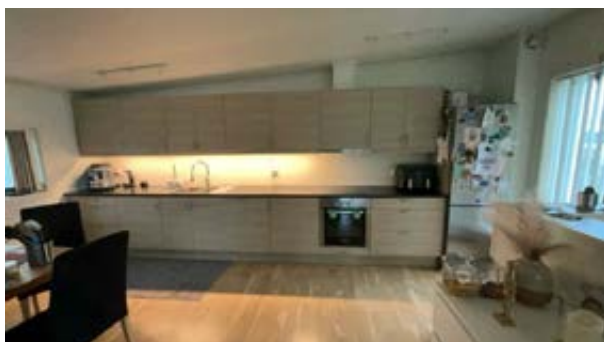
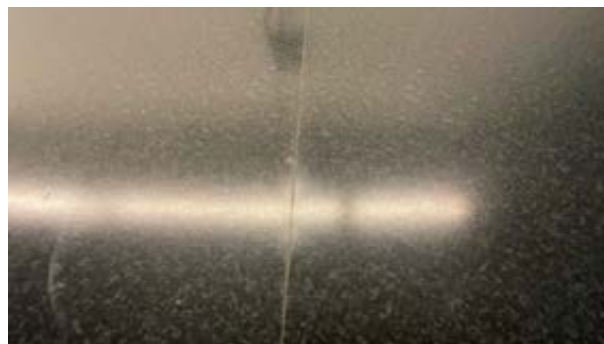
Mindre oppsvelling i skjøt på benkeplater.

- Komfyrvakt må monteres.

Det bør utbedres oppsvelling i plateskjøt på benkeplater for å hindre videre skadeutvikling og redusere risikoen for fuktskader og nedsatt levetid på benkeplate.

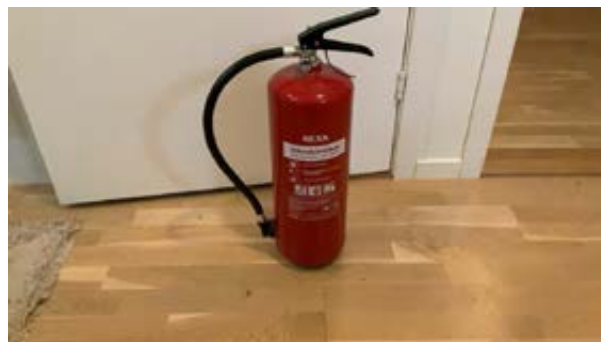
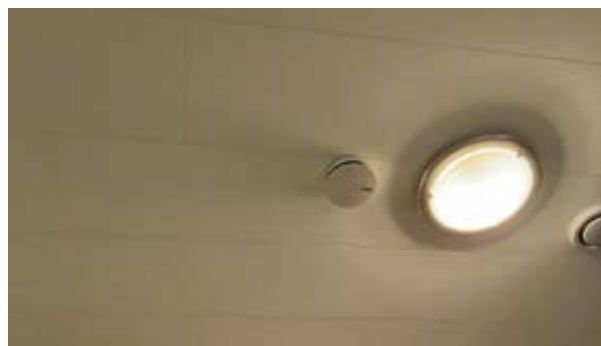
Det er ikke fremvist samsvarserklæring for det elektriske anlegget. Samsvarserklæring er en form for garanti på det elektriske arbeidet som er utført. Når samsvarserklæring mangler, gir instruks i NS3600 tilstandsgrad 2, og utvidet el-kontroll anbefales.
