# Bentnesveien 25C

**Innholdsrik enebolig med kort vei til Folkeparken  
Barneskole | 3 soverom | 2 bad**

# Sammendrag av boligens tilstand

# Tilstandsrapport

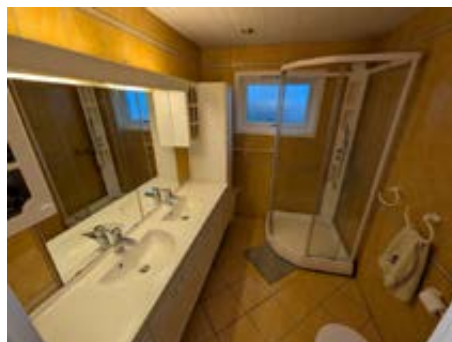
### 2. ETASJE > BAD

#### **TG 2** Overflater vegger og himling

- Det er vindu/dør med ikke fuktbestandige materialer i våtsonen (ved vask, dusj, badekar, osv.), løsningen eller byggematerialet er uegnet.

- Dersom det ikke gjøres tiltak, kan dette medføre oppfukning, oppsvelling og forringelse av materialer over tid og fuktskader på tilstøtende konstruksjoner.
- Uegnede materialer må fuktbeskyttes/utskiftes.

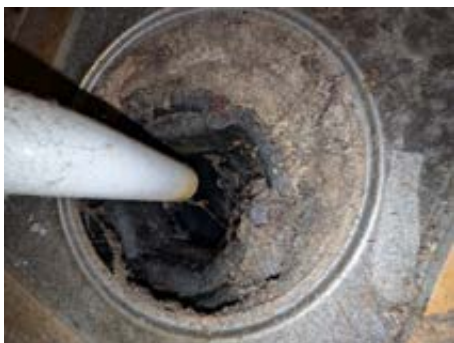
## 2. ETASJE > BAD

### TG 2 Sanitærutstyr og innredning

- Det er ikke påvist tilfredsstillende løsning for å synliggjøre lekkasje fra innebygget sistene.

- Ved implementering av innebygget sistene var det ikke krav om lekkasjesikring, konstruksjonen bør jevnlig observeres.
- Uten dreneringsløsning/lekkasjesikring kan lekkasjer pågå over lang tid uten å bli oppdaget. Dette kan føre til omfattende fuktskader i omkringliggende byggematerialer.

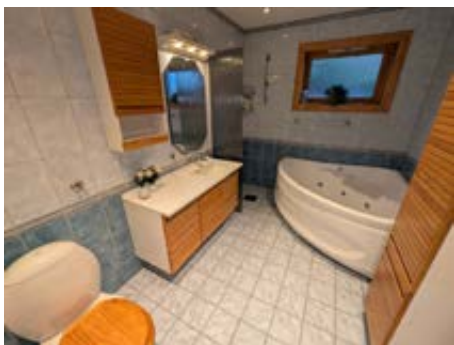
### 1. ETASJE > BAD

## TG 2 Overflater vegger og himling

- Det er vindu/dør med ikke fuktbestandige materialer i våtsonen (ved vask, dusj, badekar, osv.), løsningen eller byggematerialet er uegnet.

- Dersom det ikke gjøres tiltak, kan dette medføre oppfukning, oppsvelling og forringelse av materialer over tid og fuktskader på tilstøtende konstruksjoner.
- Uegnede materialer må fuktbeskyttes/utskiftes.
