# Østsideveien 1947

**Velholdt enebolig med nyere bad og kjøkken. 3 soverom. Dobbelgarasje.**

Befaringsdato: 25.03.2025

# Tilstandsrapport

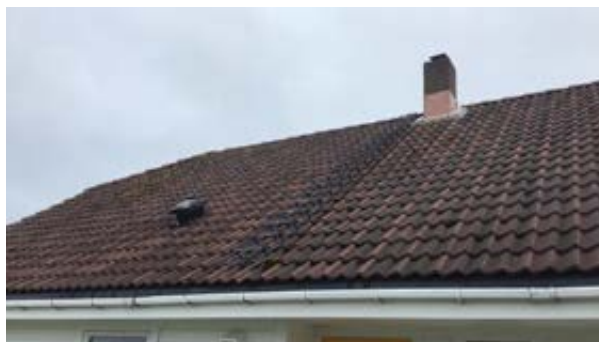
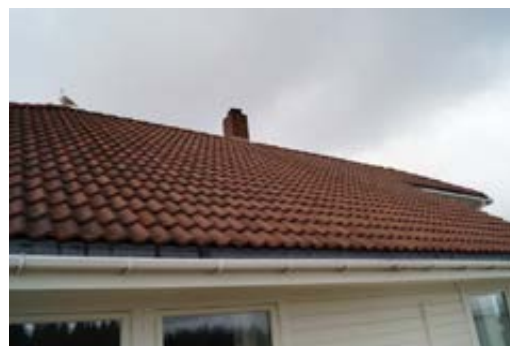
Alderen tilsier at takkingen har normale svekkelser i henhold til normal levetid.

- Tidspunkt for utskiftning av undertak nærmer seg.
- Overvåk tilstanden jevnlig. For å få tilstandsgrad 0 eller 1 må tekkingen skiftes ut, men tidspunktet for når dette er nødvendig er vanskelig å si noe om.
- Tidspunkt for utskiftning av takteking nærmer seg.

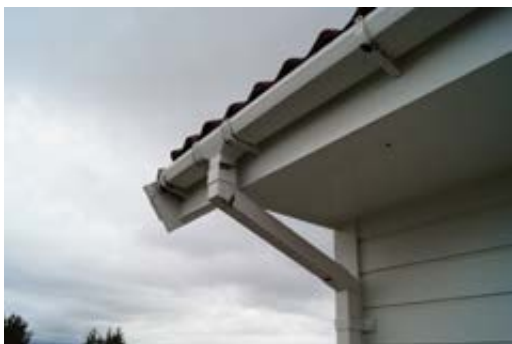
Mer enn halvparten av forventet brukstid er passert på renner/nedløp. Vindski-stusser mangler beslag. Kan derav bli utsatt for fukt/råte.

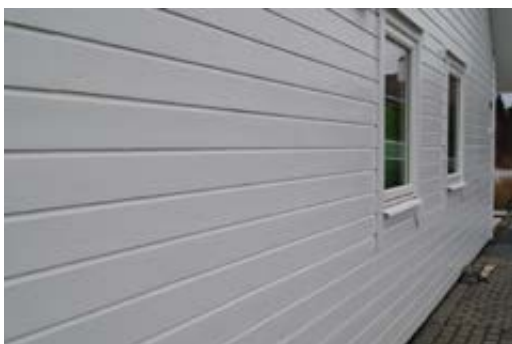
Veggene har bindingsverkskonstruksjon fra byggeår. Fasade/kledning har liggende bordkledning.

Bordkledningen fremstår å være normalt vedlikeholdt med bakgrunn i alder. Kledning har stedvis kort avstand til grunn. Det bør være 30 cm avstand mellom trekledning og grunn for å hindre fuktopptak i treverk i nerkant av vegg.

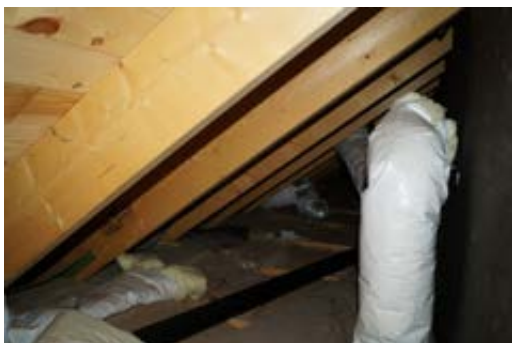
Takkonstruksjonen har A-takstoler i tre. Raftkott.

Raftkott

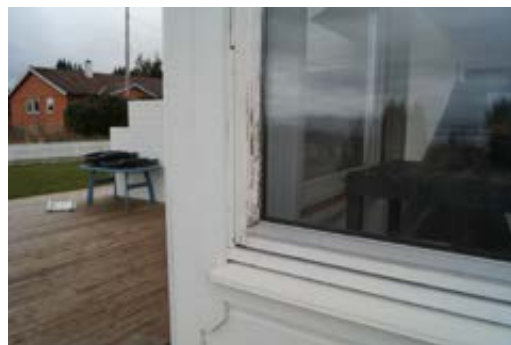
- Karmene i vinduer er slitte og det er sprekker i treverket.

- Det må foretas lokal utbedring.
- Det må påregnes noe vedlikehold og at enkelte vinduer må skiftes ut.

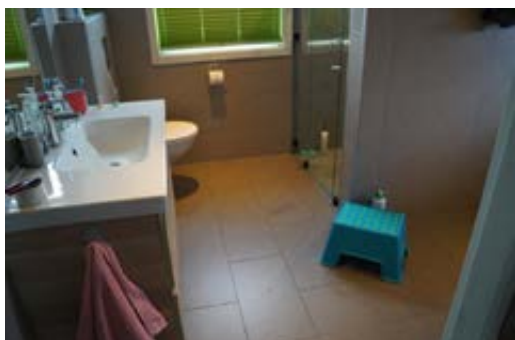
Aktuell byggeforskrift er teknisk forskrift 2010. Dokumentasjon: Faktura fra Byggtorget/Smølabbygg.  
Bad ble renoveret i 2014. Sportsbod og bad ble slått sammen til ett større bad/vaskerom

### 1. ETASJE > BAD/VASKEROM

#### TG 1 Overflater vegger og himling

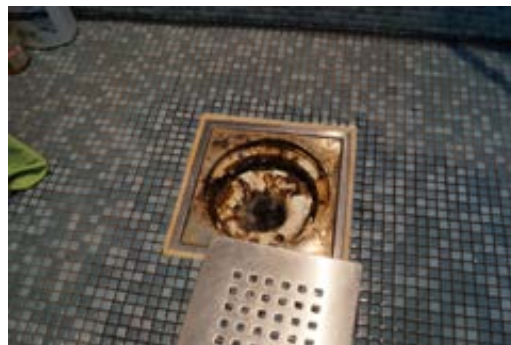
- Det er påvist at høydeforskjell fra topp slukrist til gulv/synlig topp membran ved dørterskel er mindre enn 25 mm.
- Det er påvist avvik i fallforhold til sluk i forhold til krav i forskrift på byggetidspunktet.

Sluk i dusjen på baderommet

- Overvåk tilstanden jevnlig. For å få tilstandsgrad 0 eller 1 må tettesjiktet skiftes ut, men tidspunktet for når dette er nødvendig er vanskelig å si noe om.

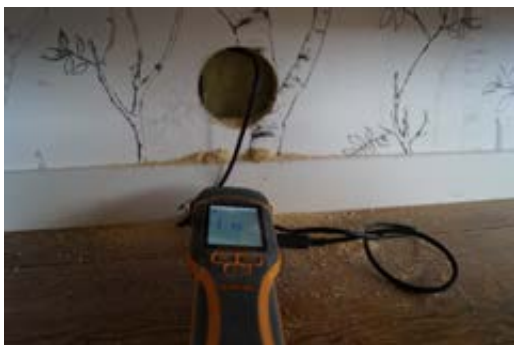
Hulltaking er foretatt uten å påvise unormale forhold. Hulltaking er foretatt ved/i stue. Fuktkvotemåling (vekt%) i konstruksjonen ble målt til under 8.

Hulltaking mot våtsone fra tilstøtende rom er foretatt. Målinger med protimeter (fuktmåler) indikerer ingen unormale forhold.

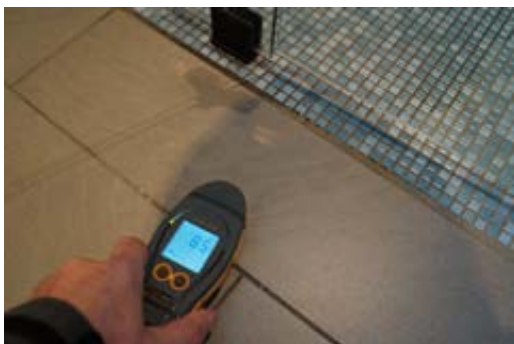
Indikasjonsmålinger er foretatt i de relevante våtsoner ved befarings, uten at det ble påvist indikasjoner på fuktskader.

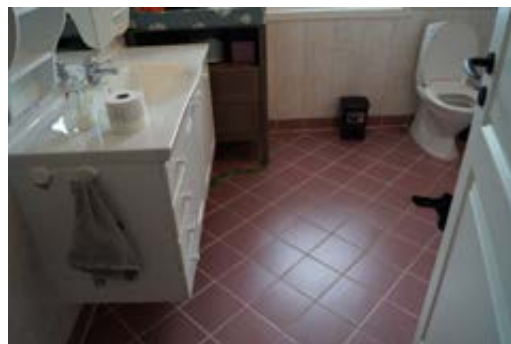
Aktuell byggeforskrift er tekniske forskrifter i perioden 1997-2010. Dokumentasjon: ingen dokumentasjon.

Årstall: 1996

## LOFT > BAD

### TG 2 Overflater vegger og himling

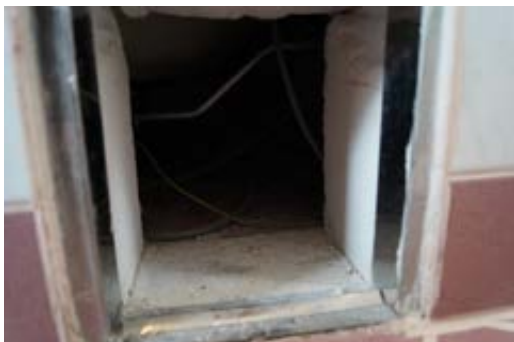
- Det er påvist at høydeforskjell fra topp slukrist til gulv/synlig topp membran ved dørterskel er mindre enn 25 mm.
- Det er påvist avvik i fallforhold til sluk i forhold til krav i forskrift på byggetidspunktet.

Sluk kan så vidt sees gjennom inspeksjonsluke ved badekar

- Tilgang til sluk må bedres både for inspeksjon og rengjøring.
- Overvåk tilstanden jevnlig. For å få tilstandsgrad 0 eller 1 må tettesjiktet skiftes ut, men tidspunktet for når dette er nødvendig er vanskelig å si noe om.

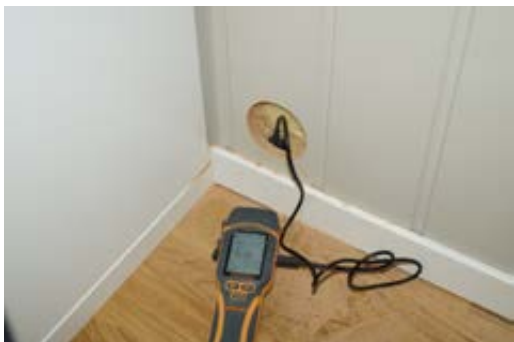
Hulltaking er foretatt uten å påvise unormale forhold. Hulltaking er foretatt ved/i soverom. Fuktivtemåling (vekt%) i konstruksjonen ble målt til under 9.

Hulltaking mot våtsone fra tilstøtende rom er foretatt. Målinger med protimeter (fuktmåler) indikerer ingen unormale forhold.

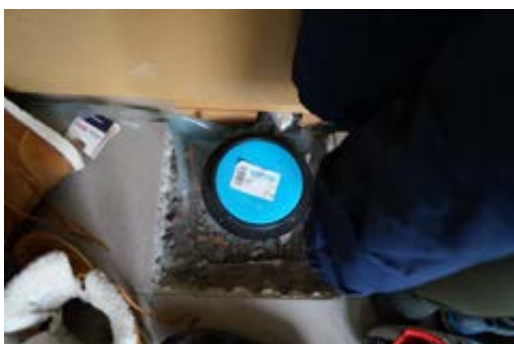
- Det er ikke påvist tilfredsstillende avrenning eller annen kompenserende løsning fra varmtvannstank.
  - Det er påvist at varmtvannstank er over 20 år
- Benkebereder står montert i rom med sluk, med det mangler støp rundt sluk og membran fuksikring på gulv og overgang mot vegg. Usikker løsning som vil kunne påføre boligen og bygningen vannskade ved eventuell lekkasje.

Mangelfull fuksikring på gulv i utvendig bod

- Det bør etableres tilfredsstillende avrenning eller lekkasjesikring ved varmtvannstank.
