# Vestkappvegen 835

STADLANDET

Flott og moderne fritidsbolig | 3 sov | Peis |  
Fantastisk utsikt |

Befaringsdato: 21.08.2025

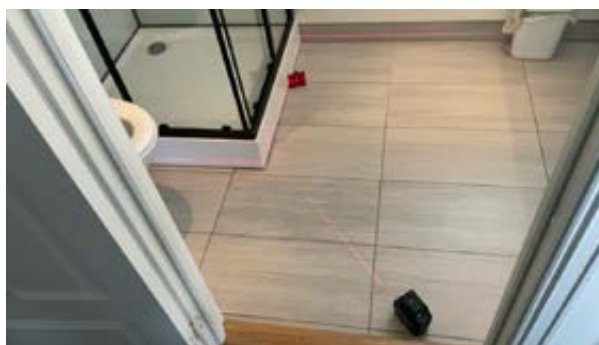
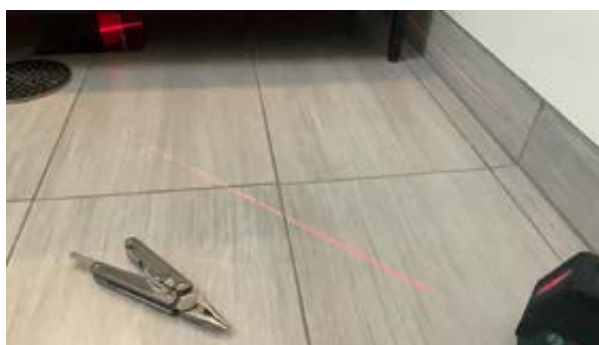
### ETASJE > BAD 4,4 M2

#### TG 2 Sluk, membran og tettesjikt

- Det er viktig å merke seg at levetiden til en membran varierer basert på kvalitet, installasjon og bruk. Eldre membraner kan bli sprø og sprekke opp, noe som fører til at de mister sin vanntettende funksjon. Dette kan resultere i vannlekkasjer gjennom vegger og gulv og fuktskader.
- Når sluket har begrenset tilgang, er det vanskelig å rengjøre sluket og å inspisere den for å oppdage skader i membranen/fuger rundt sluket, som er avgjørende for å forhindre lekkasjer.
