# Østre Breivik 24B

ÅLESUND | BREIVIKA

**Meget fin leilighet med 2 soverom, carport og sentral beliggenhet**

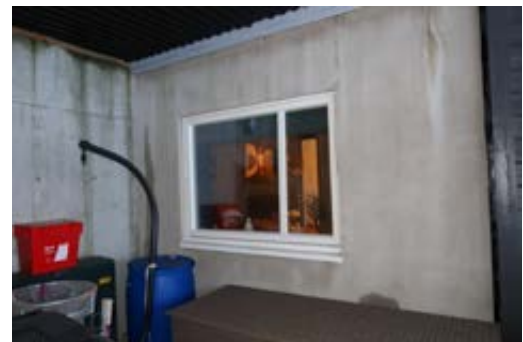
Avvik: Noe vannavrenning på pusset mur. Himling mot overliggende terrasse er kledd med metallplater, men mot muren er det ikke takrenne e.l. for bortledning av vann. Samme på betong bakvegg. Se også kommentar i egenerklæring.

Vannavrenning må ledes vekk fra pusset mur og bakvegg.

- Andre tiltak:

Vannavrenning må ledes vekk fra pusset mur og bakvegg.

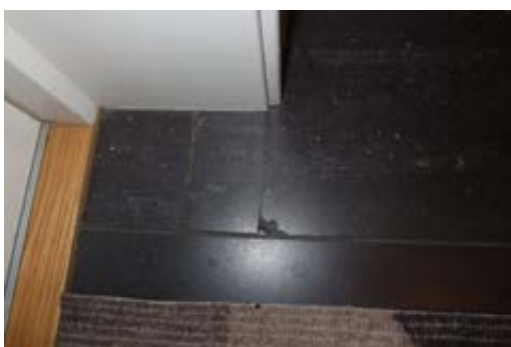
- Det er stedvis påvist synlige skader på overflater.

Bom under noen fliser ved ytterdøren, og sprukket/skadet flis ved ytterdøren.

Sprukket/skadet flis

Noen fliser må erstattes for å lukke avviket.

**Kostnadsestimat: Under 20 000**

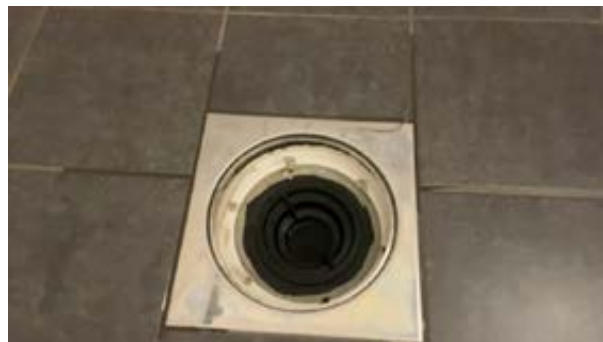
## TG 1 Sluk, membran og tettesjikt

Badet har plastsluk, og ukjent membran/tettesjikt. Synlig slukmansjett.

Badet har plastsluk. Synlig slukmansjett.

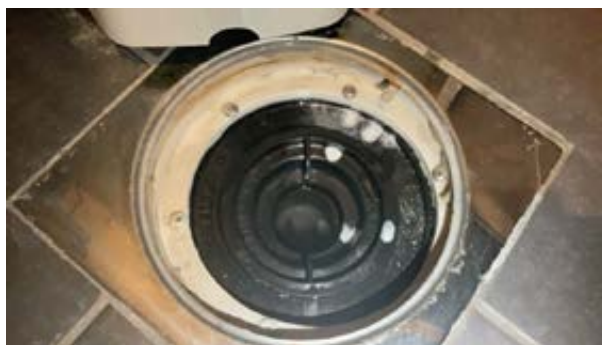
### TG 1 Sluk, membran og tettesjikt

Vaskerommet har plastsluk, og ukjent utførelse på tettesjikt/membran. Slukmansjett under klemring.

Plastsluk.

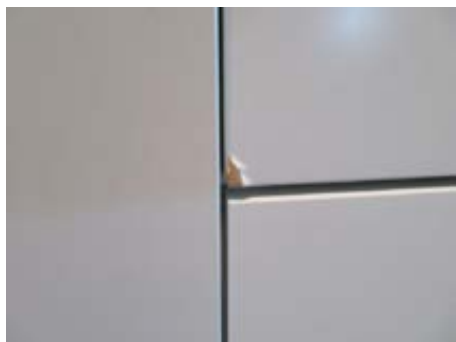
Sigdal kjøkkeninnredning med hvite glatte takhøye fronter.  
Fuktbestandige plater på vegg over laminat benkeplate. Fullintegreert kjølfrysenskap og oppvaskmaskin. Integreert stekeovn og micro.  
Induksjon platetopp. Komfyrvakt. Vinhylle. Spotter under overskap.

Noen små sår på fronter

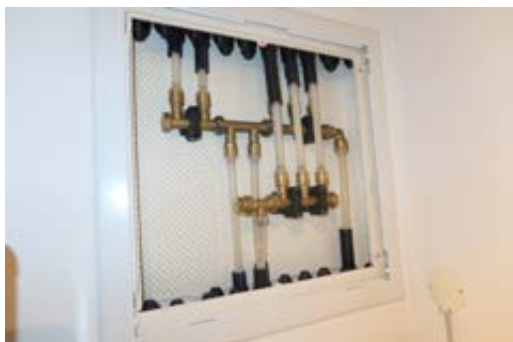
#### TG 1 Vannledninger

Fordelerskap med rør i rør opplegg. Noe kobbervannrør.  
Hovedstoppekran på vaskerommet.

Fordelerskap med rør i rør opplegg.

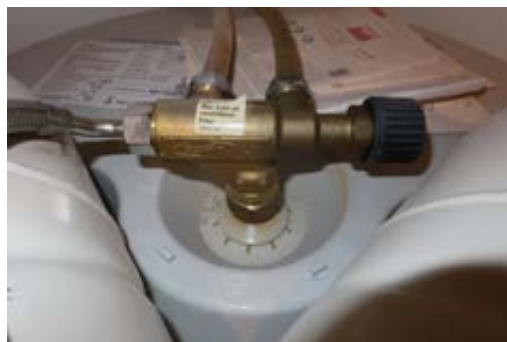
Blandeventil.

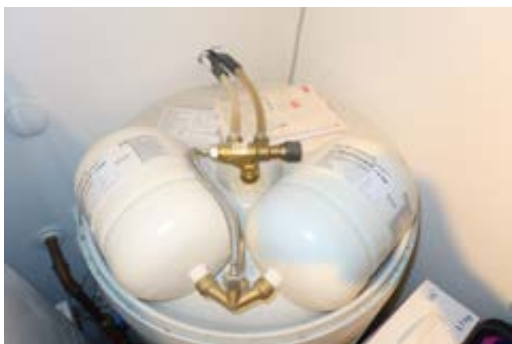
NB ! Ekspansjonstanker bør ha jevnlig service.

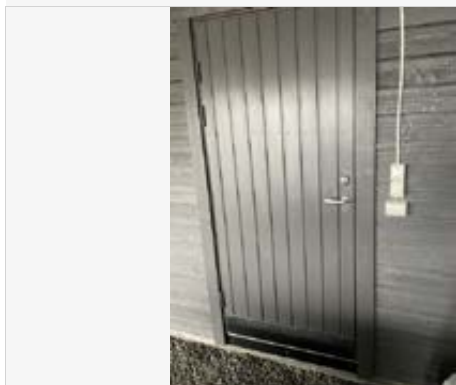
### Bod

Bygget er ikke tilstandsvurdert ihht Forskrift til avhendingslova og NS3600. Dette er kun en enkel beskrivelse.

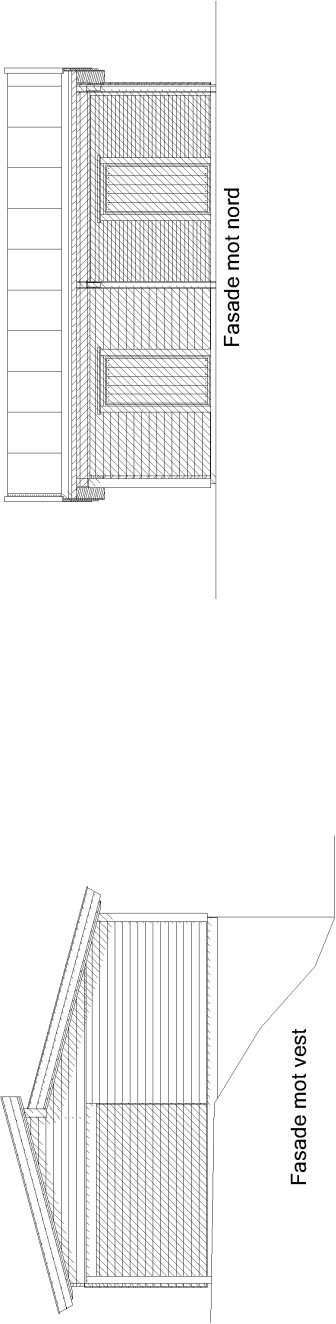
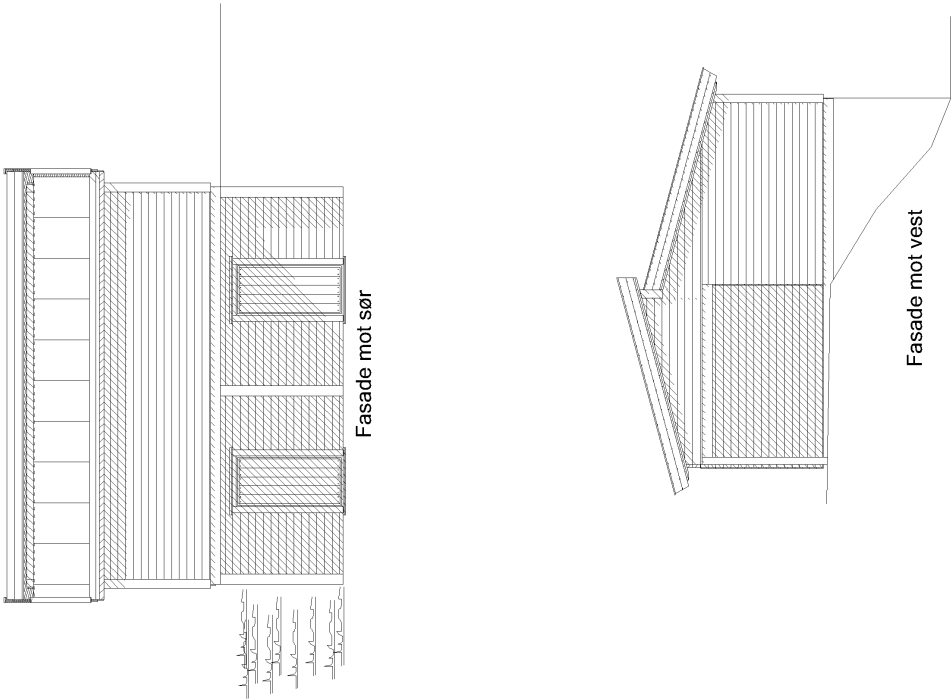
Fasade mot sør

Fasade mot vest
