# Hamnavegen 4

**Strand - Enebolig i landlige omgivelser med garasje og utsikt!**

# Tilstandsrapport

## ENEBOLIG

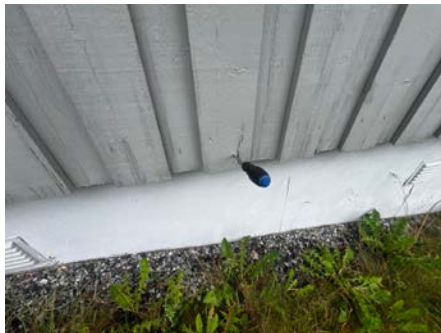
- Det er ingen eller liten lufting i nedre kant av kledning mot grunnmur.
- Det er påvist spredte råteskader i bordkledningen.

Det er lagt inn klosser mellom under og overligger som musesperre, klossene blokker luftgjennomstrømning av veggkonstruksjonen. For lite lufting kan gi for liten og sen uttørking og fare for fuktskader, spesielt på steder med høy luftfuktighet, mye stillestående luft og lite sol. Lite lufting kan også gi mangelfull trykkutjevning over kledningen og større fare for at regnvann blir sugd gjennom kledningen.

Vestveggen har mest symptomer på spredte råteskader, bedre forfatning de andre veggene.

Råte på vestvegg.

- Det bør foretas tiltak for å bedre lufting av kledningen.
- Uten tilstrekkelig lufting bak bordkledningen kan fuktighet som trenger inn bak bordene eller gjennom veggen innenfra ikke tørke opp. Dette skaper ideelle forhold for råtesopp og muggvekst.

Det må forventes lokale utbedringer/utskiftninger.
