# Kjølberggata 13B

TØYEN

# Kjøberggata 13B

Befaringsdato: 15.12.2025

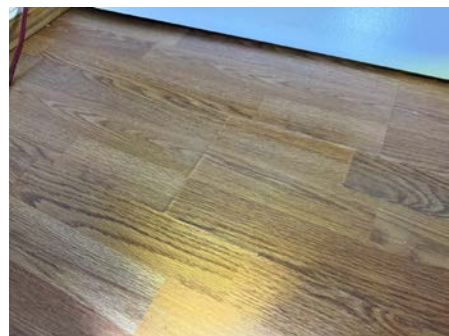
Bruksslitte/fuktsvelling gulv generelt.

Svelleskader i flere gulv.

- Overflater må utbedres eller skiftes.

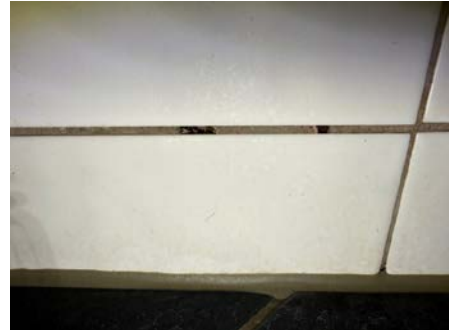
- Det er påvist at flisfuger har riss/sprekker.

Riss/småsprekker i flee flisfuger i dusjsone.

- Slike riss/sprekker kan indikere bakenforliggende fuktskader, og konstruksjonen bør observeres jevnlig for å vurdere utvikling.

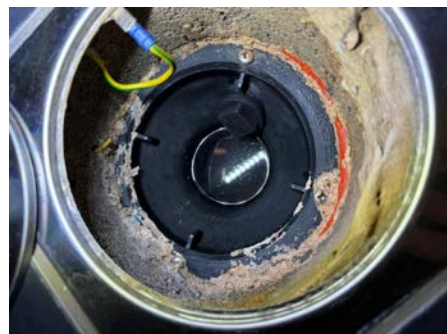
- Til tross for avviket i fall/høydeforskjell til sluk, vil gulvet fortsatt kunne lede vann mot sluket, men med redusert effektivitet. Dette kan potensielt øke risikoen for vannansamling i enkelte områder av badet.

Det er plastsluk og banemembran med ukjent utførelse

Sluk i dusjsone

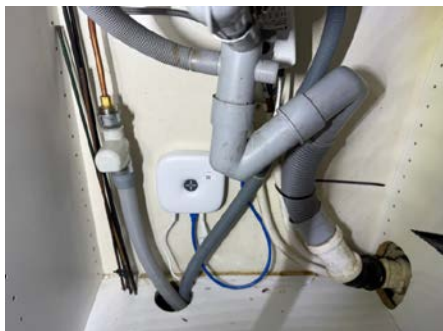
Røropplegg i kjøkkenbenk

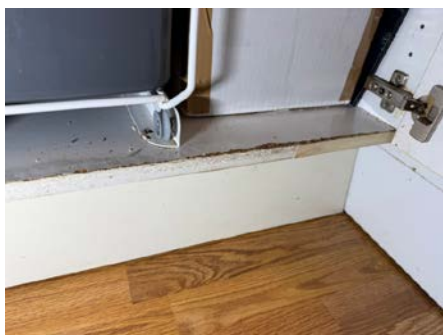
- Det er påvist skader på overflater/kjøkkeninnredning utover normal slitasjegrad.

Brukløst kjøkkeninnredning

- Det må påregnes lokal utbedring/utskiftning.

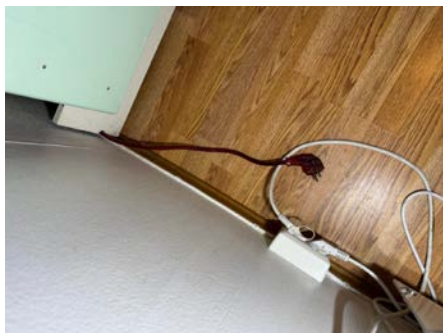
Kun elstikk for oppvaskmaskin-i fremkant.

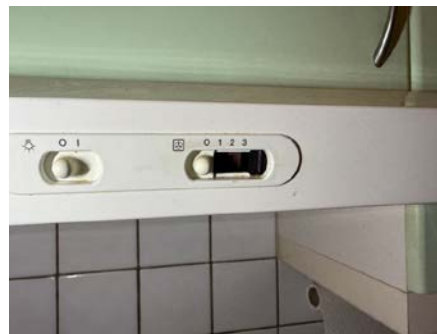
Defekter i bryter på ventilator.

- Om mulig bør det etableres mekanisk/forsert avtrekk ut fra kokesonen.
- Det er vanskelig å etablere andre løsninger.

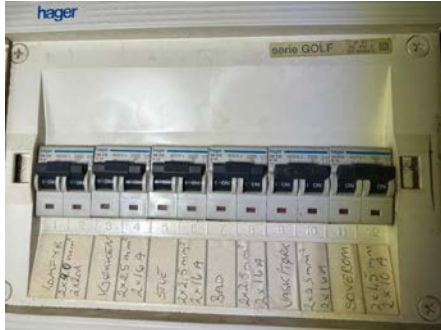
Det foreligger ikke samsvarserklæring for hele det elektriske anlegget. Nettselskapets tilsyn (Elvia) har tidligere hatt tilsyn uten avvik i 2021. Manglende dokumentasjon (samsvarserklæring for hele anlegget) vurderes som avvik fra krav, derfor TG 2.

Automatsikringer med skap i entre.

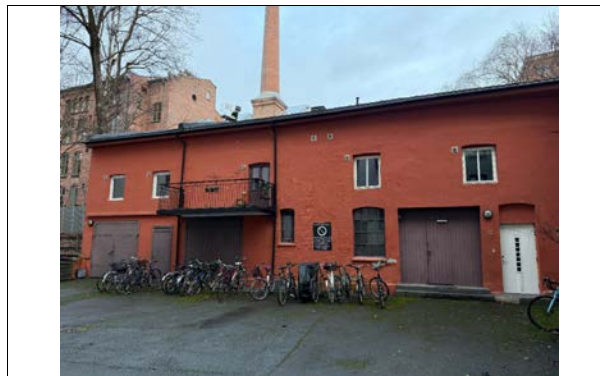
Kjenner du til om det er/har vært sopp/råteskader/insekter/skadedyr i sameiet/laget/selskapet (fellesareal eller i andre boliger) som rotter, mus, maur eller lignende? Boenhetene i stallen i bakgården, C- og D-enhetene, har skader på baksiden av bygget som har ført til sprekker i veggen og fuktskader. Disse enhetene står nå tomme.

Bakgårdsbygget har alvorlig setningsskader og andelene som har bodd der har blitt innløst, dvs. at boligen ikke bebos lenger, borettslaget får da en mindre andel mindre og borettslaget må betale innløsningssum etter borettslagslovens regler.

Tidligere stall i bakgård.
