# Stemveien 6

## Tilstandsrapport Eierskifte

Boligtype: Leilighet i flermannsbolig  
Byggear: 1955  
BRA: 60 m<sup>2</sup>  
BRA-i: 53 m<sup>2</sup>  
Rapportdato: 14.1.2026 (Gyldig til 14.1.2027)

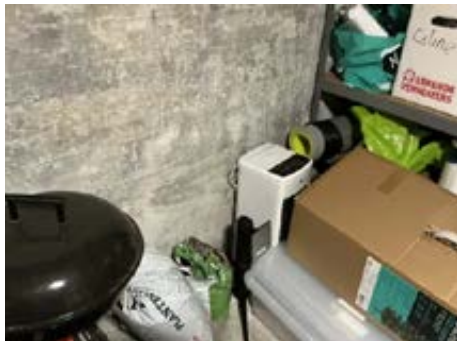
### 6.1 Rom under terreng

Type rom under terreng Grovkjeller

Bod i felles kjeller.

Det registreres mineralutsalg (salt/kalkutsalg) i overflater som er et symptom på fuktvandring gjennom grunnmur.

Det påviste fuktnivå gir grunn til å overvåke konstruksjonen for å se utvikling over tid, og eventuelt foreta tiltak for å unngå fuktskader.

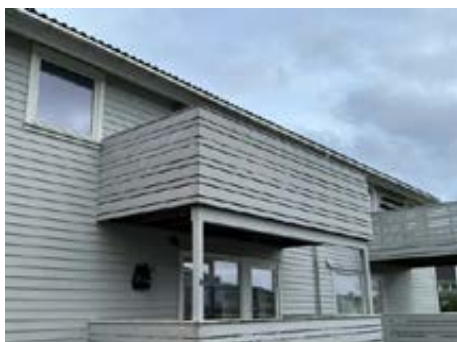
### 6.2 Balkong, terrasse, platting

Type Balkong

Balkong bygget i trekonstruksjoner med adkomst fra stue.

Balkong med tilkomst fra stue og utvendig. Oppført med søyler/drager/bjelkelag, dekket med terrassebord i trevirke. Hånd-rekke fremstår som slitt TG 2. Normalt vedlikehold må påregnes. Borettslaget organiserer normalt utvendig vedlikehold og behov for tiltak. Normaltid for reparasjon av balkong/terrasse 15 - 30 år.

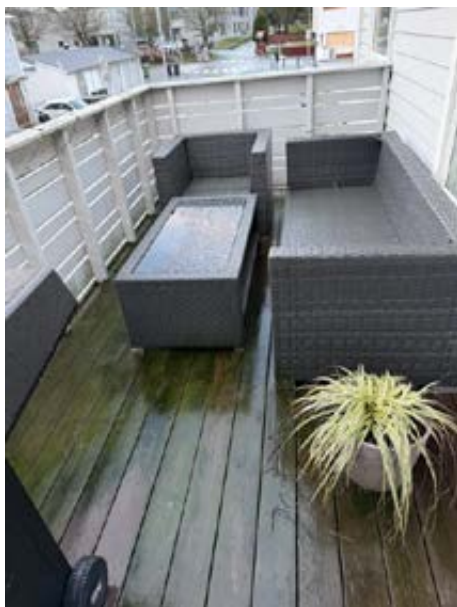
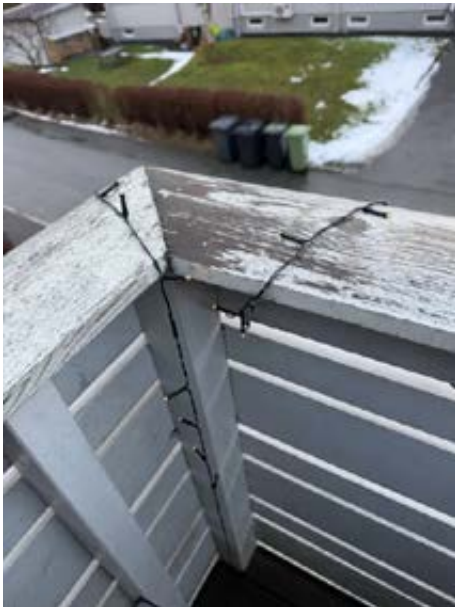
Hånd-rekke fremstår som slitt.

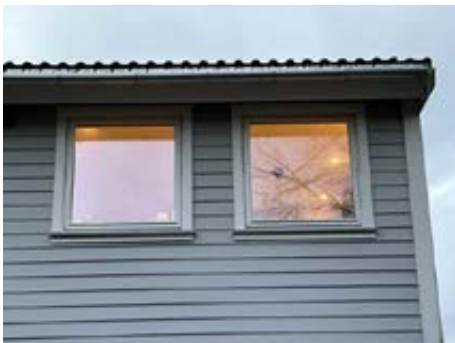
## 6.3 Vinduer og dører

Utvendig omramming på vindu. Tetting er skjult i konstruksjon og er ikke tilgjengelig for kontroll.

Terrasse-dør til balkong og vindu på bad tar borti karm og bør justeres TG 2. Vindu og ytterdører fremstår ellers med normal slitasje. Vinduer har en forventet tid for utskifting på 20 - 40 år. Tredører/aluminiumsdører har en forventet tid for utskifting på. Kort/middels/lang - 20/30/40 år. Justering av terrasse-dør og vindu må påregnes. Normaltid for justering av vindu og dører 2 - 8 år.

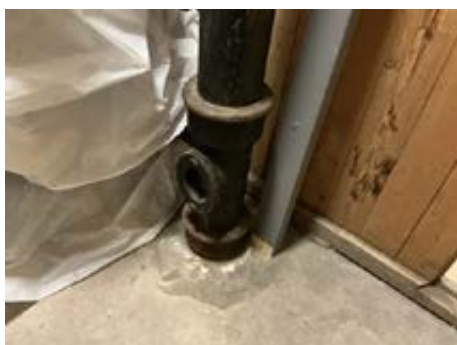
## 6.6 Avløpsrør

Avløps-rør i støpejern.

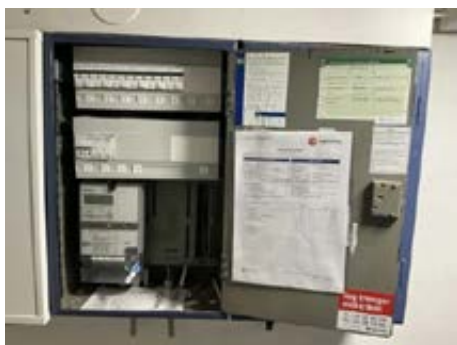
## 6.8 Elektrisk

Sikringsskap står i felles gang i kjeller.

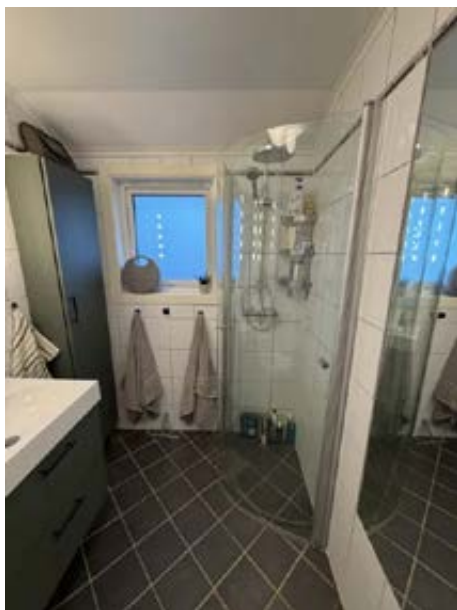
## 6.11 Våtrom: Bad

Hull-taking i tilstøtende rom til dusj-sone er ikke mulig. Våtsoner går mot leilighet under, yttervegg og felles gang.

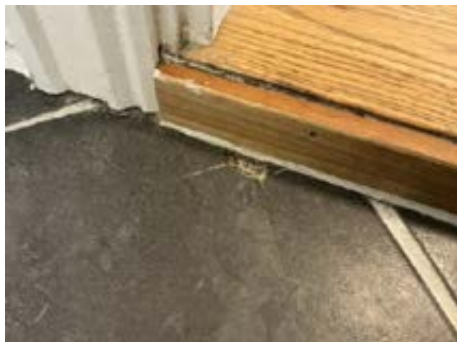
Skade på flis ved terskel. Opp-kant/membran er synlig bak terskel-list.

TG 2 på grunn av blant annet del av gulv er flatt med mot-fall. Ved dusjing og annet lekkasjevann kan det bli liggende igjen noe vann på gulv. Det registreres skade på flis ved sluk og dør TG 2, bom (hulrom under) i noen fliser og riss/sprekker i noen flis-fuger. Det er miss-farging (svertesopp/muggsopp) i noen silikon-fuger.

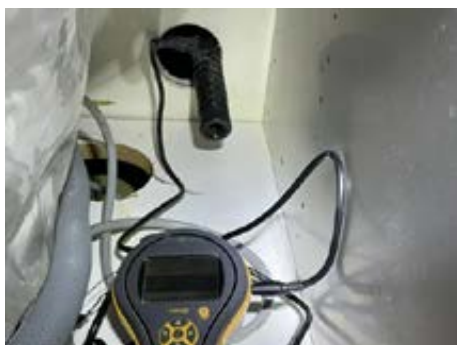
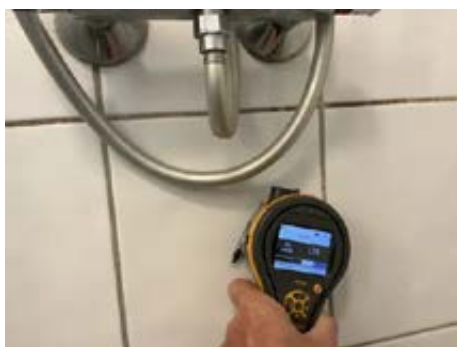
Ved fukt-søk under blandedbatteri er det ikke registrert unormale verdier.
