# Søvikvegen 2

Stor enebolig med garasje | Sentral beliggenhet i Søvik med fantastisk utsikt

# Tilstandsrapport

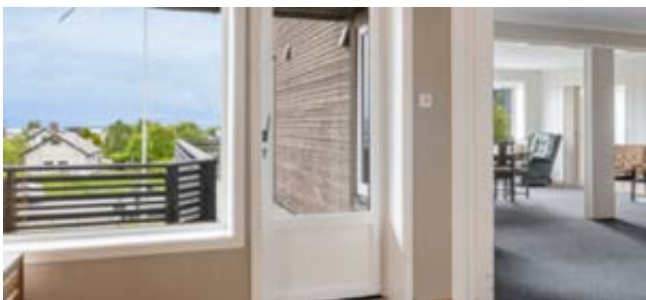
Vinduer er av eldre dato og det må på generelt grunnlag påregnes høyere varmetap og lavere isolasjonsevne. Risiko for punktering/skader er større i eldre vinduer

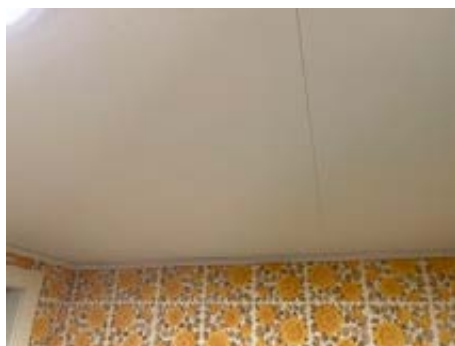
[UNDERETASJE > BAD](#)

Nytt tak byttet i forbindelse med lekkasje fra badet overover.

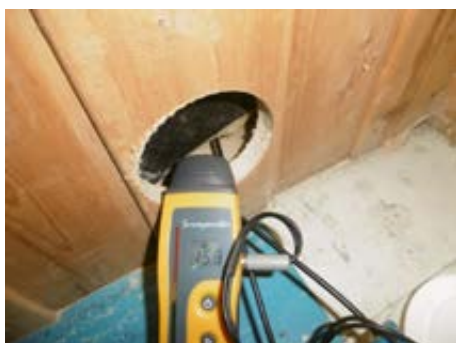
Hulltaking er foretatt uten å påvise unormale forhold. Hulltaking er foretatt ved/i tilstøtende bod. Fuktkvotemåling (vekt%) i konstruksjonen ble målt til 12.
