# Skytterveien 27

KRISTIANSUND N

**Enderekkehus i rolige omgivelser i Myra. Nyere og delikat kjøkken og bad. Garasje.**

# Tilstandsrapport

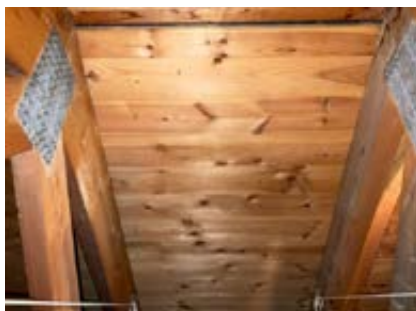
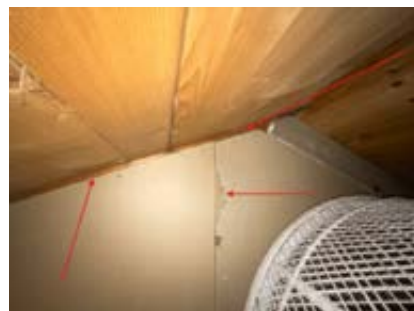
### Vurdering av avvik:

- Det er avvik:

Brannskillevegg besiktiget på loft har avvik.

Det er visuelt avdekket at brannskillet mellom boenhetene ikke er utført på en tilfredsstillende måte. Gipskledningen har synlige sprekker og er stedvis mangelfull eller fraværende. Det er ikke kjent hvordan den underliggende konstruksjonen er oppbygd, og det foreligger ingen dokumentasjon som bekrefter at brannmotstanden tilfredsstillende gjeldende krav. Det anbefales nærmere undersøkelser for å vurdere konstruksjonens reelle branntekniske egenskaper.

- Tiltak:

se under avsnitt "lovlighet" vedrørende brannskillevegg.

Forholdet er kommentert i avsnitt "lovlighet".

*Kommentar:* Det er visuelt avdekket at brannskillet mellom boenhetene ikke er utført på en tilfredsstillende måte. Gipskledningen har synlige sprekker og er stedvis mangelfull eller fraværende. Det er ikke kjent hvordan den underliggende konstruksjonen er oppbygd, og det foreligger ingen dokumentasjon som bekrefter at brannmotstanden tilfredsstiller gjeldende krav. Det anbefales nærmere undersøkelser for å vurdere konstruksjonens reelle branntekniske egenskaper. Dette var vanlig oppbygging av brannskille på byggetidspunktet, men avviker fra dagens krav.

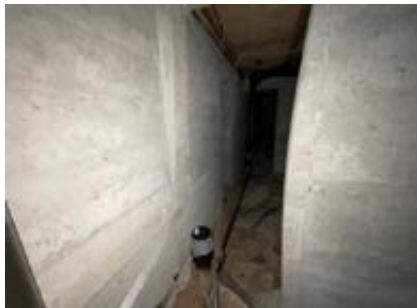
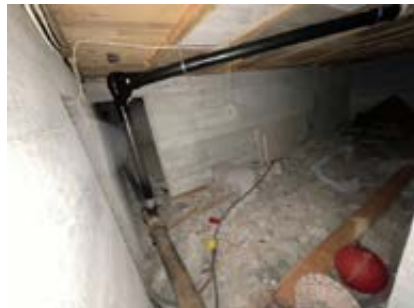
## TG 2 Innvendige trapper

### Vurdering av avvik:

### Konsekvens/tiltak

- Håndløper bør monteres, men det var ikke krav på byggetidspunktet.
- Det er ikke krav om utbedring av rekkverkshøyder opp til dagens krav.

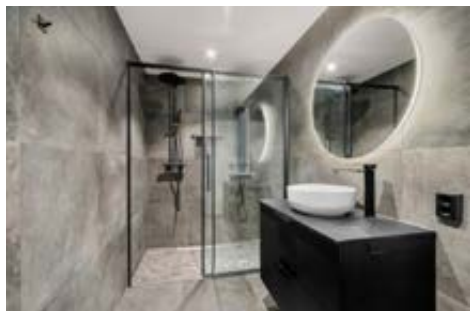
## 1. ETASJE > BAD

#### Vurdering av avvik:

- Det er påvist avvik i fallforhold til sluk i forhold til krav i forskrift på byggetidspunktet.

I henhold til byggeforskriftene skal gulv i våtrom ha et tilstrekkelig fall mot sluket for å sikre at vann ledes effektivt bort. Byggeforskriften anbefaler et fall på minimum 1:100 (tilsvarende 10 mm per meter) utenfor dusjsonen for å ivareta dette kravet og redusere risiko for fuktskader.

Ved befaring er det målt et fall på ca. 3 mm per meter utenfor dusjområdet. Dette avviker fra anbefalingen, men vurderes likevel som funksjonelt i denne sammenhengen, da gulvet heller mot sluket og vil kunne lede lekkasjevann eller søl bort fra våtsonen før det sprer seg til tilstøtende rom.

Selv om det er registrert avvik på fall til sluk vurderes det at bruksvann/lekkasjevann vil kunne nå sluket før det når tilstøtende rom, men siden det er påvist avvik fra anbefalt fall på gulv ved byggetidspunktet anbefales det å være oppmerksom på forholdet. Dersom det observeres at vann ikke ledes til sluk bør gulvet etableres med tilstrekkelig fall slik at vann ikke gjør skade på tilstøtende rom.

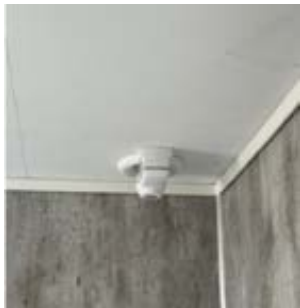
## 1. ETASJE > VASKEROM

### Tilliggende konstruksjoner våtrom

Hulltaking er foretatt uten å påvise unormale forhold. Hulltaking er foretatt ved/i Gang. Fuktkvotemåling (vekt%) i konstruksjonen ble målt til under 7%.

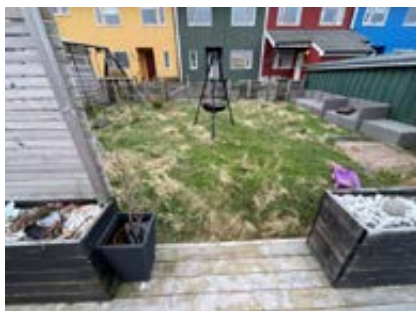
## TG 2 Utvendige vann- og avløpsledninger

Utvendige avløpsrør er av ukjent type Det er offentlig avløp via private stikkledninger Utvendige vannledninger er av ukjent type Det er offentlig vannforsyning via private stikkledninger.

- Det er ikke behov for utbedringstiltak siden anlegget fungerer i dag, men ut ifra alder kan skader plutselig oppstå på eldre anlegg.
